### 3.3 INVESTIGACIÓN DETALLADA

### 3.3.2 Inspección de los Daños

Para los 12 puentes que seleccionados para ser reparados, se realizó una inspección de sus daños realizando pruebas con instrumentos no destructivos, en orden a recolectar más en detalle la información sobre los daños para los diseños de las reparaciones.

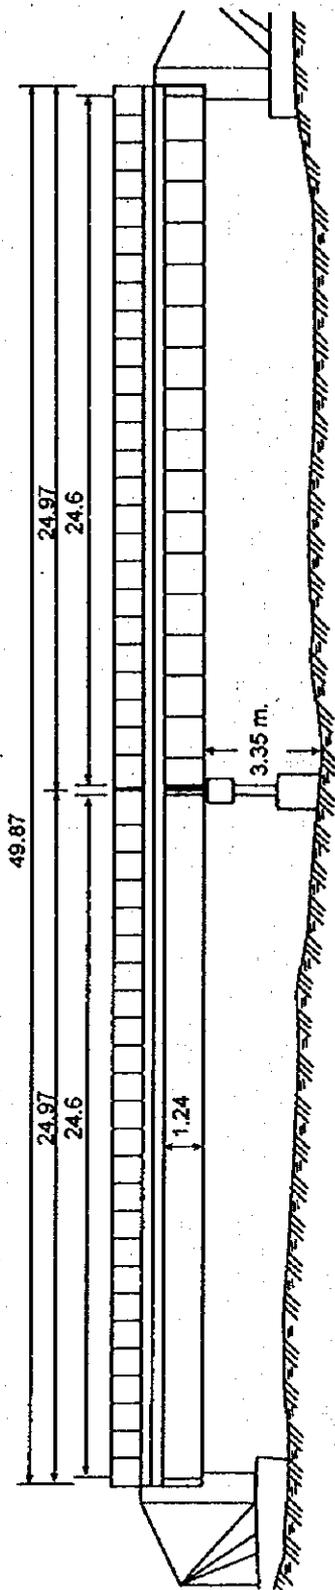
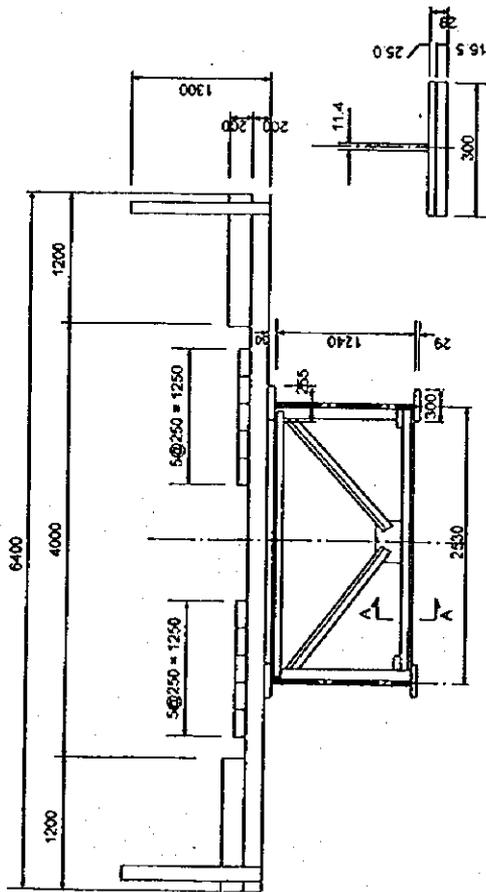
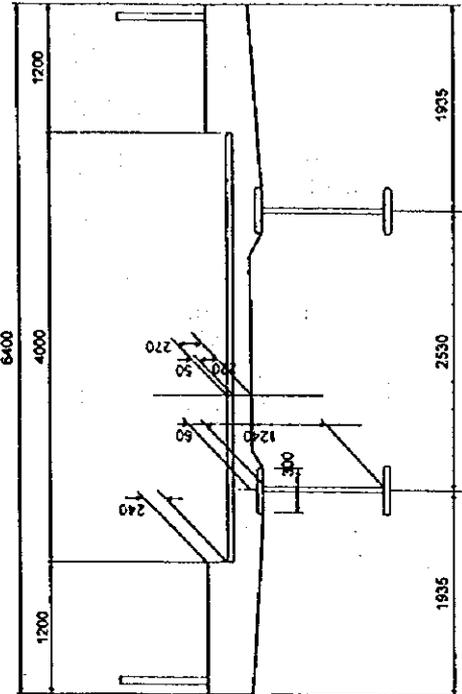
Figura 3.10 Ejemplo de Diseño de Reforzamiento para el Puente Granallias

- el puente tiene una capacidad de carga actual similar a la de un camión HS10-44 obtenida a través de una simple estimación
- en orden a reemplazar el tablero por una losa de hormigón, tal como se muestra en la **Figura 3.10**, las placas inferiores deben ser reforzadas con gruesas placas de acero, ya que el eje neutro se desplaza hacia arriba por lo que una tensión mayor trabaja en la placa inferior después de que los materiales están compuestos.
