**PROGRAMA DE REHABILITACION Y CONSERVACION
DE LOS PUENTES
EN LA
REPUBLICA DE CHILE
(FASE 2)**

INFORME FINAL

**ANEXO II
(VOLUMEN 4/8)**

RESULTADOS DE LA INSPECCIÓN GENERAL

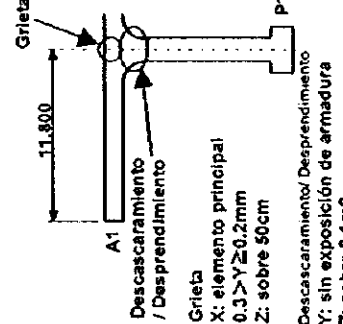
<p>Grieta</p> <p>11.800</p> <p>A1</p> <p>Descascaramiento / Desprendimiento</p> <p>Grieta</p> <p>X: elemento principal $0.3 > Y \geq 0.2mm$</p> <p>Z: sobre 50cm</p> <p>Descascaramiento/ Desprendimiento</p> <p>Y: sin exposición de armadura</p> <p>Z: sobre 0.1m²</p>	<p>Grieta</p> <p>Descascaramiento/ Desprendimiento</p>	<p>Grieta</p> <table border="1" style="width: 100%; border-collapse: collapse;"> <tr> <td>X</td> <td>Y</td> <td>Z</td> <td>Elemento Principal</td> <td>Elemento Secundario</td> </tr> <tr> <td style="background-color: black;"></td> <td style="background-color: black;"></td> <td style="background-color: black;"></td> <td style="background-color: black;"></td> <td style="background-color: black;"></td> </tr> </table> <p>El daño fue observado, pero una rehabilitación no es necesaria. Se debe inspeccionar continuamente.</p> <p>Descascaramiento/ Desprendimiento</p> <table border="1" style="width: 100%; border-collapse: collapse;"> <tr> <td>Estado</td> <td>Grado</td> <td>Elemento Principal</td> <td>Elemento Secundario</td> </tr> <tr> <td>I</td> <td>I</td> <td style="background-color: black;"></td> <td style="background-color: black;"></td> </tr> <tr> <td>II</td> <td>II</td> <td style="background-color: black;"></td> <td style="background-color: black;"></td> </tr> <tr> <td>III</td> <td>III</td> <td style="background-color: black;"></td> <td style="background-color: black;"></td> </tr> <tr> <td>IV</td> <td>IV</td> <td style="background-color: black;"></td> <td style="background-color: black;"></td> </tr> <tr> <td>V</td> <td>V</td> <td style="background-color: black;"></td> <td style="background-color: black;"></td> </tr> </table> <p>Se debe inspeccionar continuamente.</p>	X	Y	Z	Elemento Principal	Elemento Secundario						Estado	Grado	Elemento Principal	Elemento Secundario	I	I			II	II			III	III			IV	IV			V	V			<p>Grieta</p> <p>III</p> <p>Descascaramiento/ Desprendimiento</p> <p>III</p>

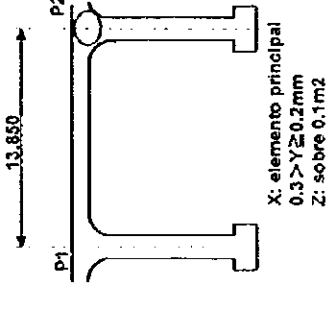
<p>P2</p> <p>13.850</p> <p>P1</p> <p>X: elemento principal $0.3 > Y \geq 0.2mm$</p> <p>Z: sobre 0.1m²</p>	<p>Grieta</p>	<p>El daño fue observado, pero una rehabilitación no es necesaria. Se debe inspeccionar continuamente.</p>	<p>III</p>

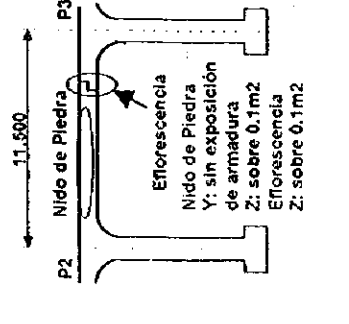
<p>P3</p> <p>11.500</p> <p>P2</p> <p>Nido de Piedra</p> <p>Efflorescencia</p> <p>Nido de Piedra</p> <p>Y: sin exposición de armadura</p> <p>Z: sobre 0.1m²</p> <p>Efflorescencia</p> <p>Z: sobre 0.1m²</p>	<p>Nido de Piedra</p> <p>Efflorescencia</p>	<p>Nido de Piedra</p> <table border="1" style="width: 100%; border-collapse: collapse;"> <tr> <td>Y</td> <td>Z</td> <td>Elemento Principal</td> <td>Elemento Secundario</td> </tr> <tr> <td style="background-color: black;"></td> <td style="background-color: black;"></td> <td style="background-color: black;"></td> <td style="background-color: black;"></td> </tr> </table> <p>El daño fue observado, pero una rehabilitación no es necesaria. Se debe inspeccionar continuamente.</p> <p>Efflorescencia</p> <table border="1" style="width: 100%; border-collapse: collapse;"> <tr> <td>Estado</td> <td>Grado</td> <td>Elemento Principal</td> <td>Elemento Secundario</td> </tr> <tr> <td>I</td> <td>I</td> <td style="background-color: black;"></td> <td style="background-color: black;"></td> </tr> <tr> <td>II</td> <td>II</td> <td style="background-color: black;"></td> <td style="background-color: black;"></td> </tr> <tr> <td>III</td> <td>III</td> <td style="background-color: black;"></td> <td style="background-color: black;"></td> </tr> <tr> <td>IV</td> <td>IV</td> <td style="background-color: black;"></td> <td style="background-color: black;"></td> </tr> </table> <p>El grado de daño es grande. Se necesita una rehabilitación.</p>	Y	Z	Elemento Principal	Elemento Secundario					Estado	Grado	Elemento Principal	Elemento Secundario	I	I			II	II			III	III			IV	IV			<p>Nido de Piedra</p> <p>III</p> <p>Efflorescencia</p> <p>II</p>

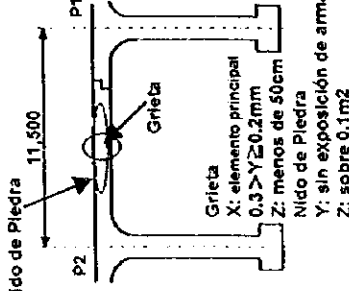
<p>Nido de Piedra Grieta</p>

<p>Nido de Piedra 11,500 P1 Grieta P2 Grieta X: elemento principal $0.3 > Y \geq 0.2\text{mm}$ Z: menos de 50cm Nido de Piedra Y: sin exposición de armadura Z: sobre 0.1m²</p>	<p>Grieta Nido de Piedra</p>	<p>Grieta</p> <table border="1" data-bbox="311 929 422 1176"> <tr><th colspan="2">Grieta</th></tr> <tr><td>X</td><td>Y</td></tr> <tr><td>Gravada</td><td>Gravada</td></tr> <tr><td>Profundidad</td><td>Profundidad</td></tr> <tr><td>Extensión</td><td>Extensión</td></tr> <tr><td>Reparación</td><td>Reparación</td></tr> <tr><td>Observaciones</td><td>Observaciones</td></tr> </table> <p>El daño fue observado, pero una rehabilitación no es necesaria. Se debe inspeccionar continuamente.</p> <p>Nido de Piedra</p> <table border="1" data-bbox="422 929 518 1176"> <tr><th colspan="2">Nido de Piedra</th></tr> <tr><td>V</td><td>Z</td></tr> <tr><td>Exposición</td><td>Exposición</td></tr> <tr><td>Superficie</td><td>Superficie</td></tr> <tr><td>Observaciones</td><td>Observaciones</td></tr> </table> <p>El daño fue observado, pero una rehabilitación no es necesaria. Se debe inspeccionar continuamente.</p>	Grieta		X	Y	Gravada	Gravada	Profundidad	Profundidad	Extensión	Extensión	Reparación	Reparación	Observaciones	Observaciones	Nido de Piedra		V	Z	Exposición	Exposición	Superficie	Superficie	Observaciones	Observaciones	<p>Grieta III</p> <p>Nido de Piedra III</p>

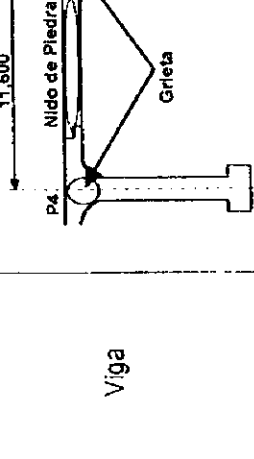
<p>Grieta/ Nido de Piedra</p>

<p>Nido de Piedra 11,600 P4 Grieta P5</p>	<p>Grieta Nido de Piedra</p>	<p>Los daños (Grieta y Nido de Piedra) fueron observados, el rango no fue justificado porque la inspección fue a distancia.</p>	<p>Sin Rango</p>

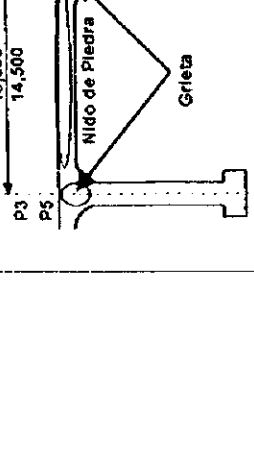
<p>Nido de Piedra 18,350 14,500 P3 Grieta P4 P5 P6</p>	<p>Grieta Nido de Piedra</p>	<p>Los daños (Grieta y Nido de Piedra) fueron observados, el rango no fue justificado porque la inspección fue a distancia.</p>	<p>Sin Rango</p>

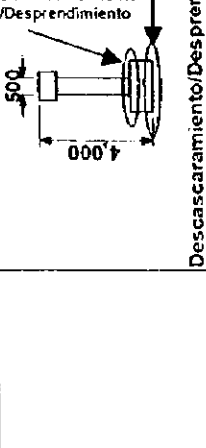
<p>Descascaramiento/Desprendimiento</p> <p>500</p> <p>4,000</p> <p>Desgaste</p> <p>Descascaramiento/Desprendimiento</p> <p>Y: sin exposición de armadura</p> <p>Z: sobre 1.0m²</p> <p>Desgaste</p> <p>Y: sin exposición de armadura</p> <p>Z: sobre 1.0m²</p>	<p>Descascaramiento/Desprendimiento</p> <p>Desgaste</p>	<p>Descascaramiento/Desprendimiento</p> <table border="1" data-bbox="654 918 829 1164"> <tr> <td>Y</td> <td>Z</td> <td>Elemento Principal</td> <td>Elemento Secundario</td> </tr> <tr> <td>Grande</td> <td>Pequeña</td> <td>II</td> <td>IV</td> </tr> <tr> <td>Pequeña</td> <td>Grande</td> <td>III</td> <td>IV</td> </tr> </table> <p>El daño fue observado, pero una rehabilitación no es necesaria. Se debe inspeccionar continuamente.</p> <p>Desgaste</p> <table border="1" data-bbox="654 1164 829 1176"> <tr> <td>Y</td> <td>Z</td> <td>Grado de Exposición</td> <td>Grado de Armadura</td> </tr> <tr> <td>Grande</td> <td>Pequeña</td> <td>II</td> <td>IV</td> </tr> <tr> <td>Pequeña</td> <td>Grande</td> <td>III</td> <td>IV</td> </tr> </table> <p>Aunque el grado de daño es II, el grado de daño es serio, se necesita una rehabilitación.</p>	Y	Z	Elemento Principal	Elemento Secundario	Grande	Pequeña	II	IV	Pequeña	Grande	III	IV	Y	Z	Grado de Exposición	Grado de Armadura	Grande	Pequeña	II	IV	Pequeña	Grande	III	IV	<p>Descascaramiento/Desprendimiento</p> <p>III</p> <p>Desgaste</p> <p>III*</p>

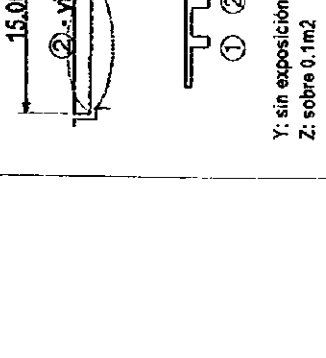
<p>15,000 ② - Viga</p> <p>① ② ③</p> <p>Y: sin exposición de armadura Z: sobre 0.1m²</p>	<p>Descascaramiento/ Desprendimiento</p>	<table border="1" data-bbox="391 907 518 1153"> <tr> <td>Y</td> <td>Z</td> <td>Elemento Principal</td> <td>Elemento Secundario</td> </tr> <tr> <td>Grande</td> <td>Pequeño</td> <td>II</td> <td>II</td> </tr> <tr> <td>Grande</td> <td>Grande</td> <td>IV</td> <td>IV</td> </tr> <tr> <td>Pequeño</td> <td>Pequeño</td> <td>IV</td> <td>IV</td> </tr> </table> <p>El daño fue observado, pero una rehabilitación no es necesaria. Se debe inspeccionar continuamente.</p>	Y	Z	Elemento Principal	Elemento Secundario	Grande	Pequeño	II	II	Grande	Grande	IV	IV	Pequeño	Pequeño	IV	IV	<p>III</p>

<p>Descascaramiento/Desprendimiento</p>
Y	Z	Elemento Principal	Elemento Secundario

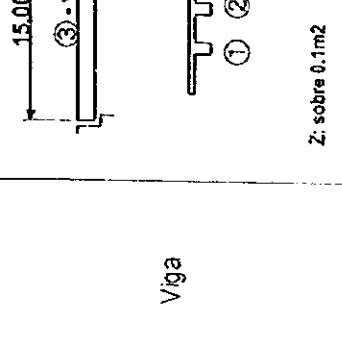
<p>15,000 ③ - Viga</p> <p>① ② ③</p> <p>Z: sobre 0.1m²</p>	<p>Eflorescencia</p>	<table border="1" data-bbox="742 907 869 1153"> <tr> <td>Z</td> <td>Elemento Principal</td> <td>Elemento Secundario</td> </tr> <tr> <td>Grande</td> <td>III</td> <td>II</td> </tr> <tr> <td>Pequeño</td> <td>IV</td> <td>IV</td> </tr> </table> <p>El grado de daño es grande, se necesita una rehabilitación.</p>	Z	Elemento Principal	Elemento Secundario	Grande	III	II	Pequeño	IV	IV	<p>II</p>

<p>Eflorescencia</p>							
Z	Elemento Principal	Elemento Secundario																			
Grande	III	II																			
Pequeño	IV	IV

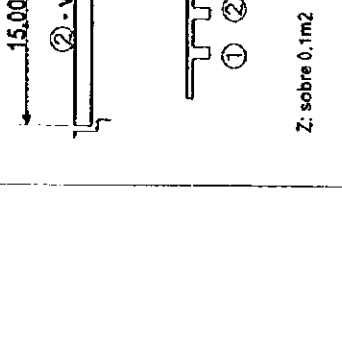
<p>15,000 ② - Viga</p> <p>① ② ③</p> <p>Z: sobre 0.1m²</p>	<p>Eflorescencia</p>	<table border="1" data-bbox="1101 907 1228 1153"> <tr> <td>Z</td> <td>Elemento Principal</td> <td>Elemento Secundario</td> </tr> <tr> <td>Grande</td> <td>III</td> <td>II</td> </tr> <tr> <td>Pequeño</td> <td>IV</td> <td>IV</td> </tr> </table> <p>El grado de daño es grande, se necesita una rehabilitación.</p>	Z	Elemento Principal	Elemento Secundario	Grande	III	II	Pequeño	IV	IV	<p>II</p>

<p>Eflorescencia</p>

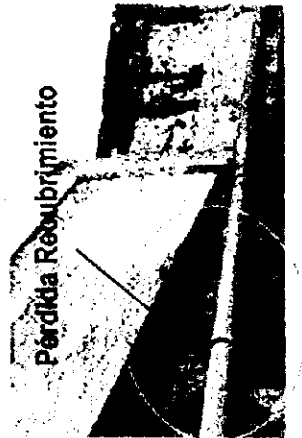
<p>Y: sin exposición de armadura pero profundo Z: sobre 0.1m²</p>	Pérdida del Recubrimiento	<table border="1" data-bbox="271 918 438 1164"> <tr> <td>Y</td> <td>Z</td> <td>Elemento Principal</td> <td>Elemento Secundario</td> </tr> <tr> <td>Grande</td> <td>Pequeño</td> <td>II</td> <td>II</td> </tr> <tr> <td>Grande</td> <td>Pequeño</td> <td>III</td> <td>IV</td> </tr> <tr> <td>Grande</td> <td>Pequeño</td> <td>IV</td> <td>IV</td> </tr> </table> <p>Aunque el rango de daño es III, el grado de daño es serio se necesita una rehabilitación.</p>	Y	Z	Elemento Principal	Elemento Secundario	Grande	Pequeño	II	II	Grande	Pequeño	III	IV	Grande	Pequeño	IV	IV	* III

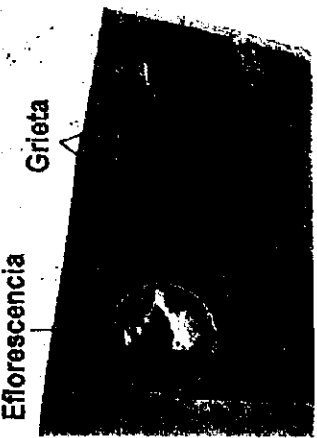
<p>Grieta X: elemento principal $0.3 > Y \geq 0.2mm$ Z: menos de 50cm Eflorrescencia Z: sobre 0.1m² Descascaramiento/ Desprendimiento Y: sin exposición de armadura pero excesivo Z: sobre 0.1m²</p>	Grieta Eflorrescencia Descascaramiento/ Desprendimiento	<p>Grieta</p> <table border="1" data-bbox="630 1019 853 1164"> <tr> <td>X</td> <td>Y</td> <td>Z</td> <td>Elemento Principal</td> <td>Elemento Secundario</td> </tr> <tr> <td>Grande</td> <td>Pequeño</td> <td>Grande</td> <td>II</td> <td>II</td> </tr> <tr> <td>Grande</td> <td>Pequeño</td> <td>Medio</td> <td>III</td> <td>IV</td> </tr> <tr> <td>Grande</td> <td>Pequeño</td> <td>Pequeño</td> <td>IV</td> <td>IV</td> </tr> </table> <p>El daño es grande, se necesita una rehabilitación.</p> <p>Eflorrescencia</p> <table border="1" data-bbox="861 1019 957 1164"> <tr> <td>Z</td> <td>Grado Principal</td> <td>Grado Secundario</td> </tr> <tr> <td>Grande</td> <td>I</td> <td>II</td> </tr> <tr> <td>Medio</td> <td>III</td> <td>IV</td> </tr> </table> <p>El daño es grande, se necesita una rehabilitación.</p> <p>Descascaramiento/ Desprendimiento</p> <table border="1" data-bbox="1005 918 1157 1164"> <tr> <td>Y</td> <td>Z</td> <td>Elemento Principal</td> <td>Elemento Secundario</td> </tr> <tr> <td>Grande</td> <td>Pequeño</td> <td>II</td> <td>II</td> </tr> <tr> <td>Grande</td> <td>Pequeño</td> <td>III</td> <td>IV</td> </tr> <tr> <td>Grande</td> <td>Pequeño</td> <td>IV</td> <td>IV</td> </tr> </table> <p>Se observó un daño, pero una rehabilitación no es necesaria. Se debe inspeccionar continuamente.</p>	X	Y	Z	Elemento Principal	Elemento Secundario	Grande	Pequeño	Grande	II	II	Grande	Pequeño	Medio	III	IV	Grande	Pequeño	Pequeño	IV	IV	Z	Grado Principal	Grado Secundario	Grande	I	II	Medio	III	IV	Y	Z	Elemento Principal	Elemento Secundario	Grande	Pequeño	II	II	Grande	Pequeño	III	IV	Grande	Pequeño	IV	IV	Grieta II Eflorrescencia II III

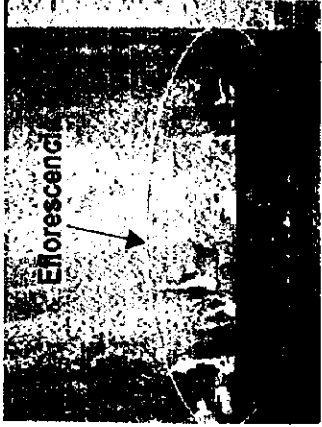
Partes del Puente	Localización del Daño	Daño	Evaluación del Daño	Rango de Daños	Fotografía												
Losa	Ver página frontal Eflorescencia Z: sobre 0.1m ²	Eflorescencia	<table border="1"> <thead> <tr> <th>Z</th> <th>Elemento Principal</th> <th>Elemento Secundario</th> </tr> </thead> <tbody> <tr> <td>Grande</td> <td>II</td> <td>IV</td> </tr> <tr> <td>Pequeño</td> <td>III</td> <td>IV</td> </tr> </tbody> </table> <p>El daño es grande, se necesita una rehabilitación.</p>	Z	Elemento Principal	Elemento Secundario	Grande	II	IV	Pequeño	III	IV	II

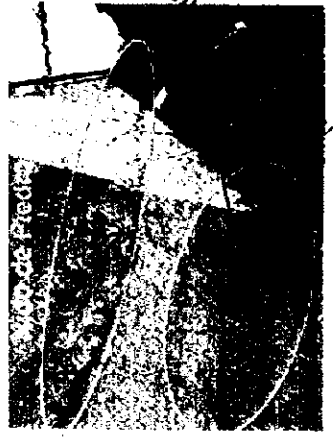
<p>Descascaramiento/ Desprendimiento</p> <p>Descascaramiento/ Desprendimiento Y: sin exposición de armadura Z: menos de 1.0m²</p> <p>Nido de Piedra Y: sin exposición de armadura Z: menos de 1.0m²</p>	<p>Descascaramiento/ Desprendimiento Nido de Piedras</p>	<p>Descascaramiento/ Despren. Elemento Principal Secundario</p> <table border="1" data-bbox="343 918 470 1164"> <tr> <td>Y</td> <td>Z</td> <td>Elemento Principal</td> <td>Elemento Secundario</td> </tr> <tr> <td>Grave</td> <td>Grave</td> <td>II</td> <td>II</td> </tr> <tr> <td>Medio</td> <td>Medio</td> <td>III</td> <td>III</td> </tr> <tr> <td>Leve</td> <td>Leve</td> <td>IV</td> <td>IV</td> </tr> </table> <p>Se observó un daño, el grado debe ser registrado. Nido de Piedra</p> <table border="1" data-bbox="534 918 630 1164"> <tr> <td>Y</td> <td>Z</td> <td>Elemento Principal</td> <td>Elemento Secundario</td> </tr> <tr> <td>Grave</td> <td>Grave</td> <td>II</td> <td>II</td> </tr> <tr> <td>Medio</td> <td>Medio</td> <td>III</td> <td>III</td> </tr> <tr> <td>Leve</td> <td>Leve</td> <td>IV</td> <td>IV</td> </tr> </table> <p>Se observó un daño, el grado debe ser registrado.</p>	Y	Z	Elemento Principal	Elemento Secundario	Grave	Grave	II	II	Medio	Medio	III	III	Leve	Leve	IV	IV	Y	Z	Elemento Principal	Elemento Secundario	Grave	Grave	II	II	Medio	Medio	III	III	Leve	Leve	IV	IV	<p>Descascaramiento/ Desprendimiento IV</p> <p>Nido de Piedra IV</p>

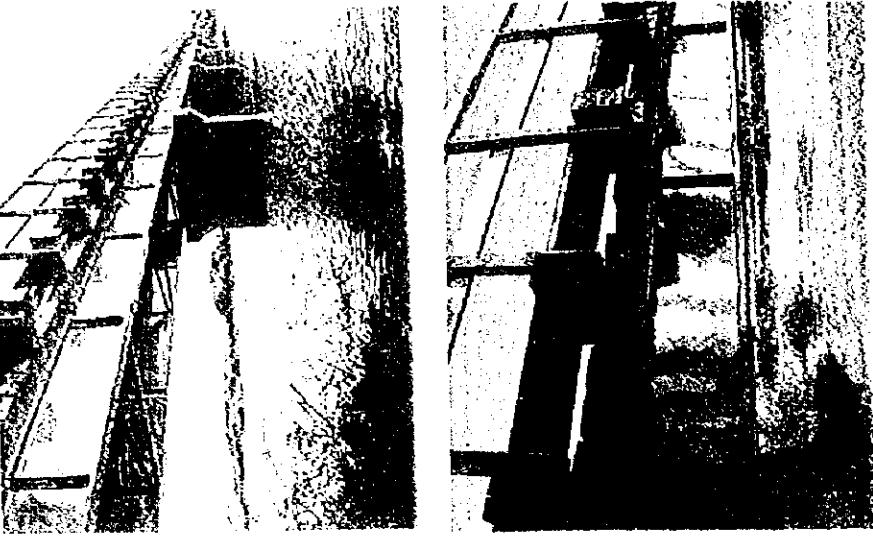
Elemento del puente	Localización de los Daños	Daño	Evaluación del Daño	Rango Daños	Fotografía															
Viga

<p>Y: Significa Profundidad Z: Significa Ancho</p> <p>No necesita reparaciones</p>	Y	Z	All Members	Large	Large	II	Small	Small	IV	Small	Large	IV		Small	IV	V

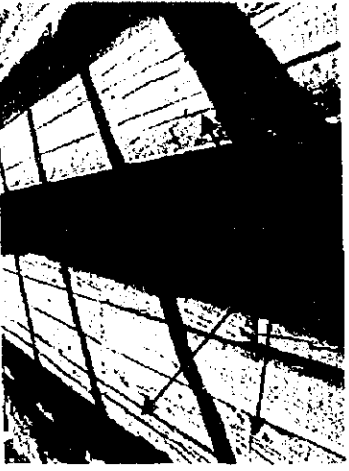
Partes del Puente	Localización del Daño	Daño	Evaluación del Daño	Rango de Daños	Fotografía																
Losa1 ~ Losa5

<p>X: elemento principal Y: pequeñ (observado)</p>	Grieta	<table border="1" data-bbox="363 907 486 1153"> <tr> <td>X</td> <td>Y</td> <td>Elemento Principal</td> <td>Buena</td> </tr> <tr> <td>Grande</td> <td>Pequeño</td> <td>II</td> <td>II</td> </tr> <tr> <td>Pequeño</td> <td>Grande</td> <td>III</td> <td>IV</td> </tr> <tr> <td></td> <td>Pequeño</td> <td>IV</td> <td>IV</td> </tr> </table> <p>El daño fue observado, pero una rehabilitación no es necesaria. Se debe inspeccionar continuamente</p>	X	Y	Elemento Principal	Buena	Grande	Pequeño	II	II	Pequeño	Grande	III	IV		Pequeño	IV	IV	III

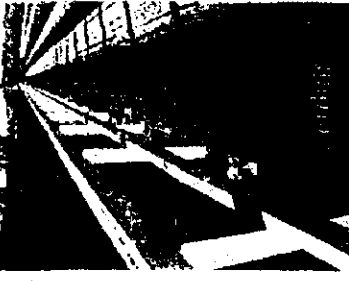
<p>Z: todas las conexiones con excesivas pérdidas</p>	Pérdida	<table border="1" data-bbox="726 907 869 1153"> <tr> <td>Z</td> <td colspan="2">Todos los Elementos</td> </tr> <tr> <td>Grande</td> <td colspan="2"></td> </tr> <tr> <td>Pequeño</td> <td colspan="2">IV</td> </tr> </table> <p>Se observó un daño, el grado debe ser registrado.</p>	Z	Todos los Elementos		Grande			Pequeño	IV		II

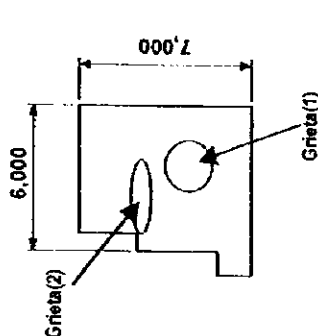
<p>Grieta (1) X: elemento principal Y \geq 0.3mm Z: menos de 50cm</p> <p>Grieta (2) X: elemento principal Y \geq 0.3mm Z: sobre 50cm</p>	Grieta	<table border="1"> <thead> <tr> <th>X</th> <th>Y</th> <th>Z</th> <th>Elemento Principal</th> <th>Elemento Secundario</th> </tr> </thead> <tbody> <tr> <td>Grande</td> <td>Grande</td> <td>Grande</td> <td>II</td> <td>III</td> </tr> <tr> <td>Mediana</td> <td>Mediana</td> <td>Mediana</td> <td>III</td> <td>IV</td> </tr> <tr> <td>Pequeña</td> <td>Pequeña</td> <td>Pequeña</td> <td>IV</td> <td>V</td> </tr> </tbody> </table> <p>El grado de daño es grande, se necesita una rehabilitación.</p>	X	Y	Z	Elemento Principal	Elemento Secundario	Grande	Grande	Grande	II	III	Mediana	Mediana	Mediana	III	IV	Pequeña	Pequeña	Pequeña	IV	V	II

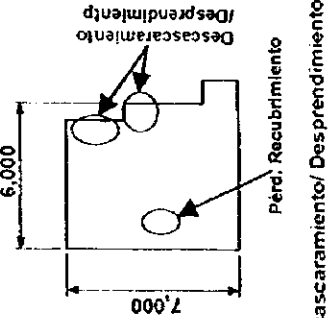
Partes del Puente	Localización del Daño	Daño	Evaluación del Daño	Rango de Daños	Fotografía																				
A1 Estíbo

<p>Descascaramiento/ Desprendimiento</p> <p>Pérd. Recubrimiento</p>	Descascaramiento/ Desprendimiento	<table border="1" data-bbox="279 896 422 1153"> <thead> <tr> <th>Y</th> <th>Z</th> <th>Elemento Principal</th> <th>Elemento Secundario</th> </tr> </thead> <tbody> <tr> <td>Grande</td> <td>Pequeño</td> <td>II</td> <td>II</td> </tr> <tr> <td>Grande</td> <td>Pequeño</td> <td>II</td> <td>IV</td> </tr> <tr> <td>Pequeño</td> <td>Grande</td> <td>III</td> <td>IV</td> </tr> <tr> <td>Pequeño</td> <td>Pequeño</td> <td>IV</td> <td>IV</td> </tr> </tbody> </table> <p>Se observó un daño, el grado debe ser registrado.</p>	Y	Z	Elemento Principal	Elemento Secundario	Grande	Pequeño	II	II	Grande	Pequeño	II	IV	Pequeño	Grande	III	IV	Pequeño	Pequeño	IV	IV	IV

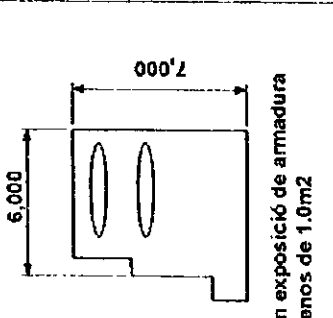
<p>Nido de Piedra</p>	Nido de Piedra	<table border="1" data-bbox="1013 896 1157 1153"> <thead> <tr> <th>Y</th> <th>Z</th> <th>Elemento Principal</th> <th>Elemento Secundario</th> </tr> </thead> <tbody> <tr> <td>Grande</td> <td>Pequeño</td> <td>II</td> <td>II</td> </tr> <tr> <td>Grande</td> <td>Pequeño</td> <td>II</td> <td>IV</td> </tr> <tr> <td>Pequeño</td> <td>Grande</td> <td>III</td> <td>IV</td> </tr> <tr> <td>Pequeño</td> <td>Pequeño</td> <td>IV</td> <td>IV</td> </tr> </tbody> </table> <p>Se observó un daño, el grado debe ser registrado.</p>	Y	Z	Elemento Principal	Elemento Secundario	Grande	Pequeño	II	II	Grande	Pequeño	II	IV	Pequeño	Grande	III	IV	Pequeño	Pequeño	IV	IV	IV

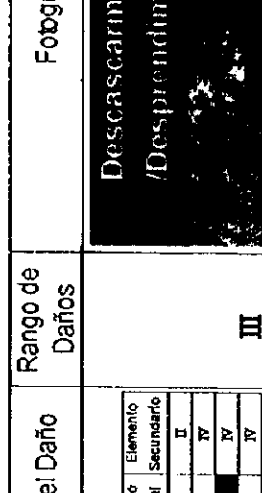
Partes del Puente	Localización del Daño	Daño	Evaluación del Daño	Rango de Daños	Fotografía																
P1 Cepa Fundación	Descascamiento/ Desprendimiento (superficie)

Descascamiento/ Desprendimiento	<table border="1" data-bbox="622 526 654 728"> <tr> <td>Y</td> <td>Z</td> <td>Elemento Principal</td> <td>Elemento Secundario</td> </tr> <tr> <td>Grande</td> <td>Pequeño</td> <td>II</td> <td>IV</td> </tr> <tr> <td>Pequeño</td> <td>Grande</td> <td>IV</td> <td>IV</td> </tr> <tr> <td></td> <td>Pequeño</td> <td>IV</td> <td>IV</td> </tr> </table> <p data-bbox="622 761 654 918">El daño fue observado, pero una rehabilitación no es necesaria. Se debe inspeccionar continuamente.</p>	Y	Z	Elemento Principal	Elemento Secundario	Grande	Pequeño	II	IV	Pequeño	Grande	IV	IV		Pequeño	IV	IV	III

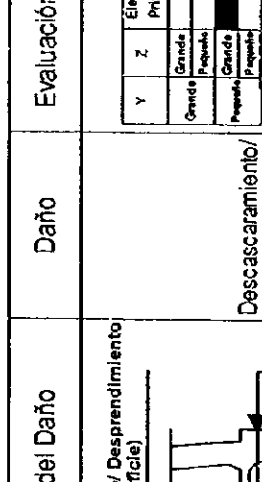
Desgaste	<table border="1" data-bbox="622 1008 654 1209"> <tr> <td>Y</td> <td>Z</td> <td>Todos los Elementos</td> </tr> <tr> <td>Grande</td> <td>Pequeño</td> <td>II</td> </tr> <tr> <td>Pequeño</td> <td>Grande</td> <td>III</td> </tr> <tr> <td></td> <td>Pequeño</td> <td>IV</td> </tr> </table> <p data-bbox="622 1232 654 1388">El daño fue observado, pero una rehabilitación no es necesaria. Se debe inspeccionar continuamente.</p>	Y	Z	Todos los Elementos	Grande	Pequeño	II	Pequeño	Grande	III		Pequeño	IV	III
