(11) EL INDIO

BRIDGE NUMBER		YEAR OF BUILT	
BRIDGE NAME	EL INDIO	BRIDGE LENGTH	21.10m
REGION	X	BRIDGE WIDTH	7.60m
ROUTE NAME		TRAFFIC VOLUME

PUENTE NO. B NOMBRE DEL PUENTE: EL INDIO

B. RANGO DE DAÑOS Y DECISIÓN DE REHABILITACIÓN

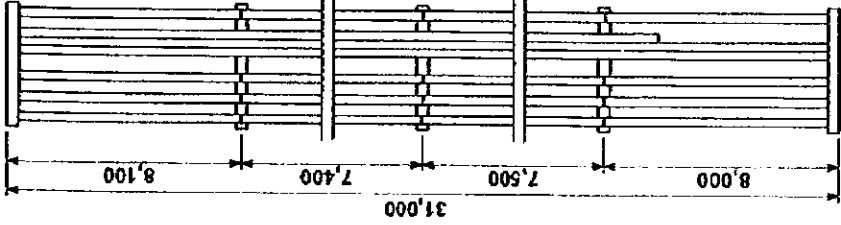
Partes del Puente	Localización del Daño	Daño	Evaluación del Daño	Rango de Daños	Fotografía
Viga

<p>Todos los elementos estaban dañados</p>	Pudrición Grieta Pérdida	Imposible de Reparar	I

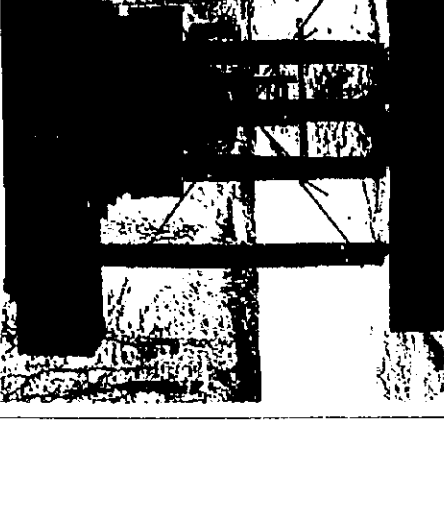
Y	Z	All Members																		
Large	Large	II																		
Small	Small	II																		
Large	Large	III																		
Small	Small	III																		
Columna		Oxidación	<table border="1" data-bbox="799 1025 991 1323"> <tr> <td>Y</td> <td>Z</td> <td>All Members</td> </tr> <tr> <td>Large</td> <td>Large</td> <td>II</td> </tr> <tr> <td>Small</td> <td>Small</td> <td>III</td> </tr> <tr> <td>Large</td> <td>Large</td> <td>IV</td> </tr> <tr> <td>Small</td> <td>Small</td> <td>IV</td> </tr> </table> <p>Y: Significa Profundidad Z: Significa Ancho Mantener bajo inspección</p>	Y	Z	All Members	Large	Large	II	Small	Small	III	Large	Large	IV	Small	Small	IV

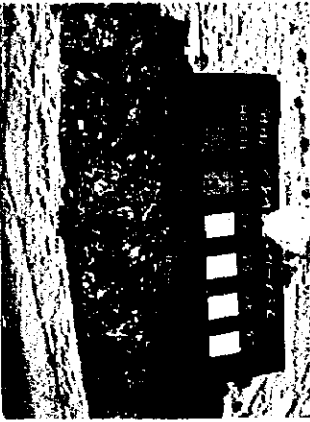
Cautin (a) Estribo	pH=10.5 Alcalino no Neutralizado
