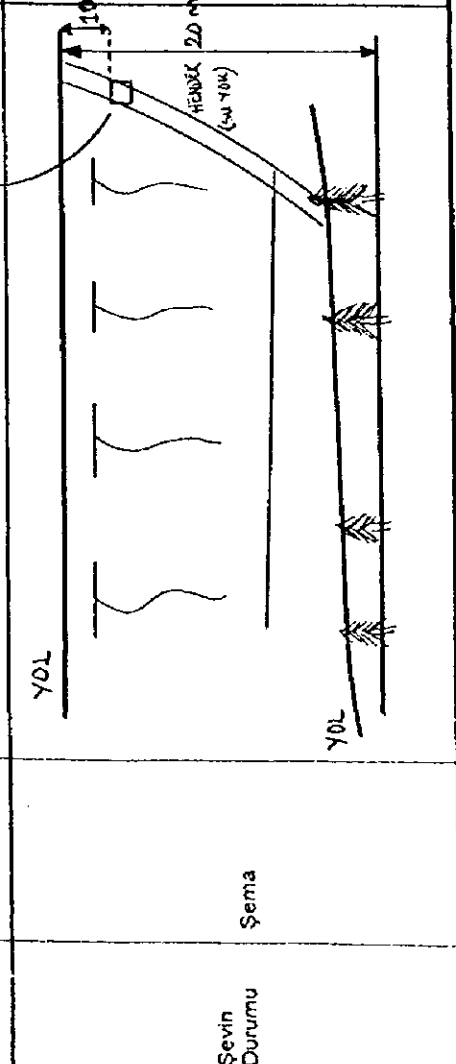
Dolgu İçin Detaylı Muayene Formu		Muayene Tarihi: 30 / 10 / 1997		No:	
Güzergah: 100-47		Yer: 56+00 km'den 57 km'ye		Muayeneyi yapan: Bakım Başmühendisi	
KGM Bölge: 7		Şube: 7.2		Bölge Müdürü: MASATA FUJIKUMA	
Yol Sınıfı: 1		Taşıyolu Sayısı: 2		YUSUF ZİHA TILMAZ HASAN KAPTAN	
Şerit Sayısı: 2 x 2		Yön: MEZİFON → SAMSUN.....		KIDOMICHI ENOKIDA	
Yapım Yılı:		Sematik Plan: KONTROL			
Hasar Cinsi:		(1) Su Altında Kalma (X) Göçme			
Topografiya:		(1) Dağlık Arazi (X) Tepelik Arazi (3) Düz Arazi			
Zemin Cinsi:		(4) Yumuşak Topraklı Arazi (5) Deniz Kenarı (6) Nehir Kenarı			
Su Altında Kalma:		(1) Kaya (2) Çakıl (3) Kum (X) Silt (X) Kil (6) Diğerleri			
Dolgunun Sematik Görünüşü:		(1) EVEL (senede kere) (X) Hayır			
Şema					
Düşünceler:		<ul style="list-style-type: none"> KUTU MENFEZ İNŞASINA BAŞLANMIŞ VADİNİN DOLGULANMASI SUYU İLE DOLGUNUN DENGESİ SAĞLANACAK TRAFİK KONTROLÜ GEREKLİ

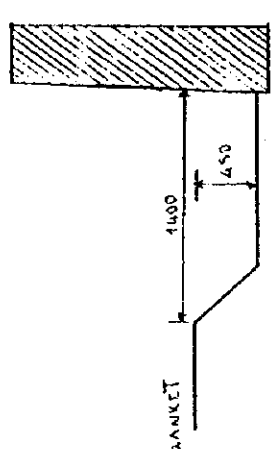
Kenar Hendeği ve Izgara İçin Detaylı Muayene Formu		Muayene Tarihi: 29 / 10 / 97.		No:	
Genel Bilgiler		Güzergah: 750-06	Yer: 750-06 - 450km'den	km'ye	
		KGM Bölge: 4	Sube: 42		
		Yol Sınıfı: 1	Taahhüt Sayısı: 2		
		Şerit Sayısı: 2x2	Yön: Akdeniz → İstanbul		
		Yapım Yılı: 1980 (Laf yapı çalışması)			
Hasar Cinsi		(1) Pislilik Birikmesi (2) Göçme (3) Oturma			
Kenar Hendeği

Boyutlar		$a = 1400$ $b = 450$ $c = 400$ $d = 2$ $t =$		$a =$ $b =$ $d =$ $t =$	
Izgara
