ヴァヌアツ国 タンナ島埠頭復旧計画 基本設計調査報告書

タンナ島埠頭復旧計画

基本設計調査報告書

平成10年7月

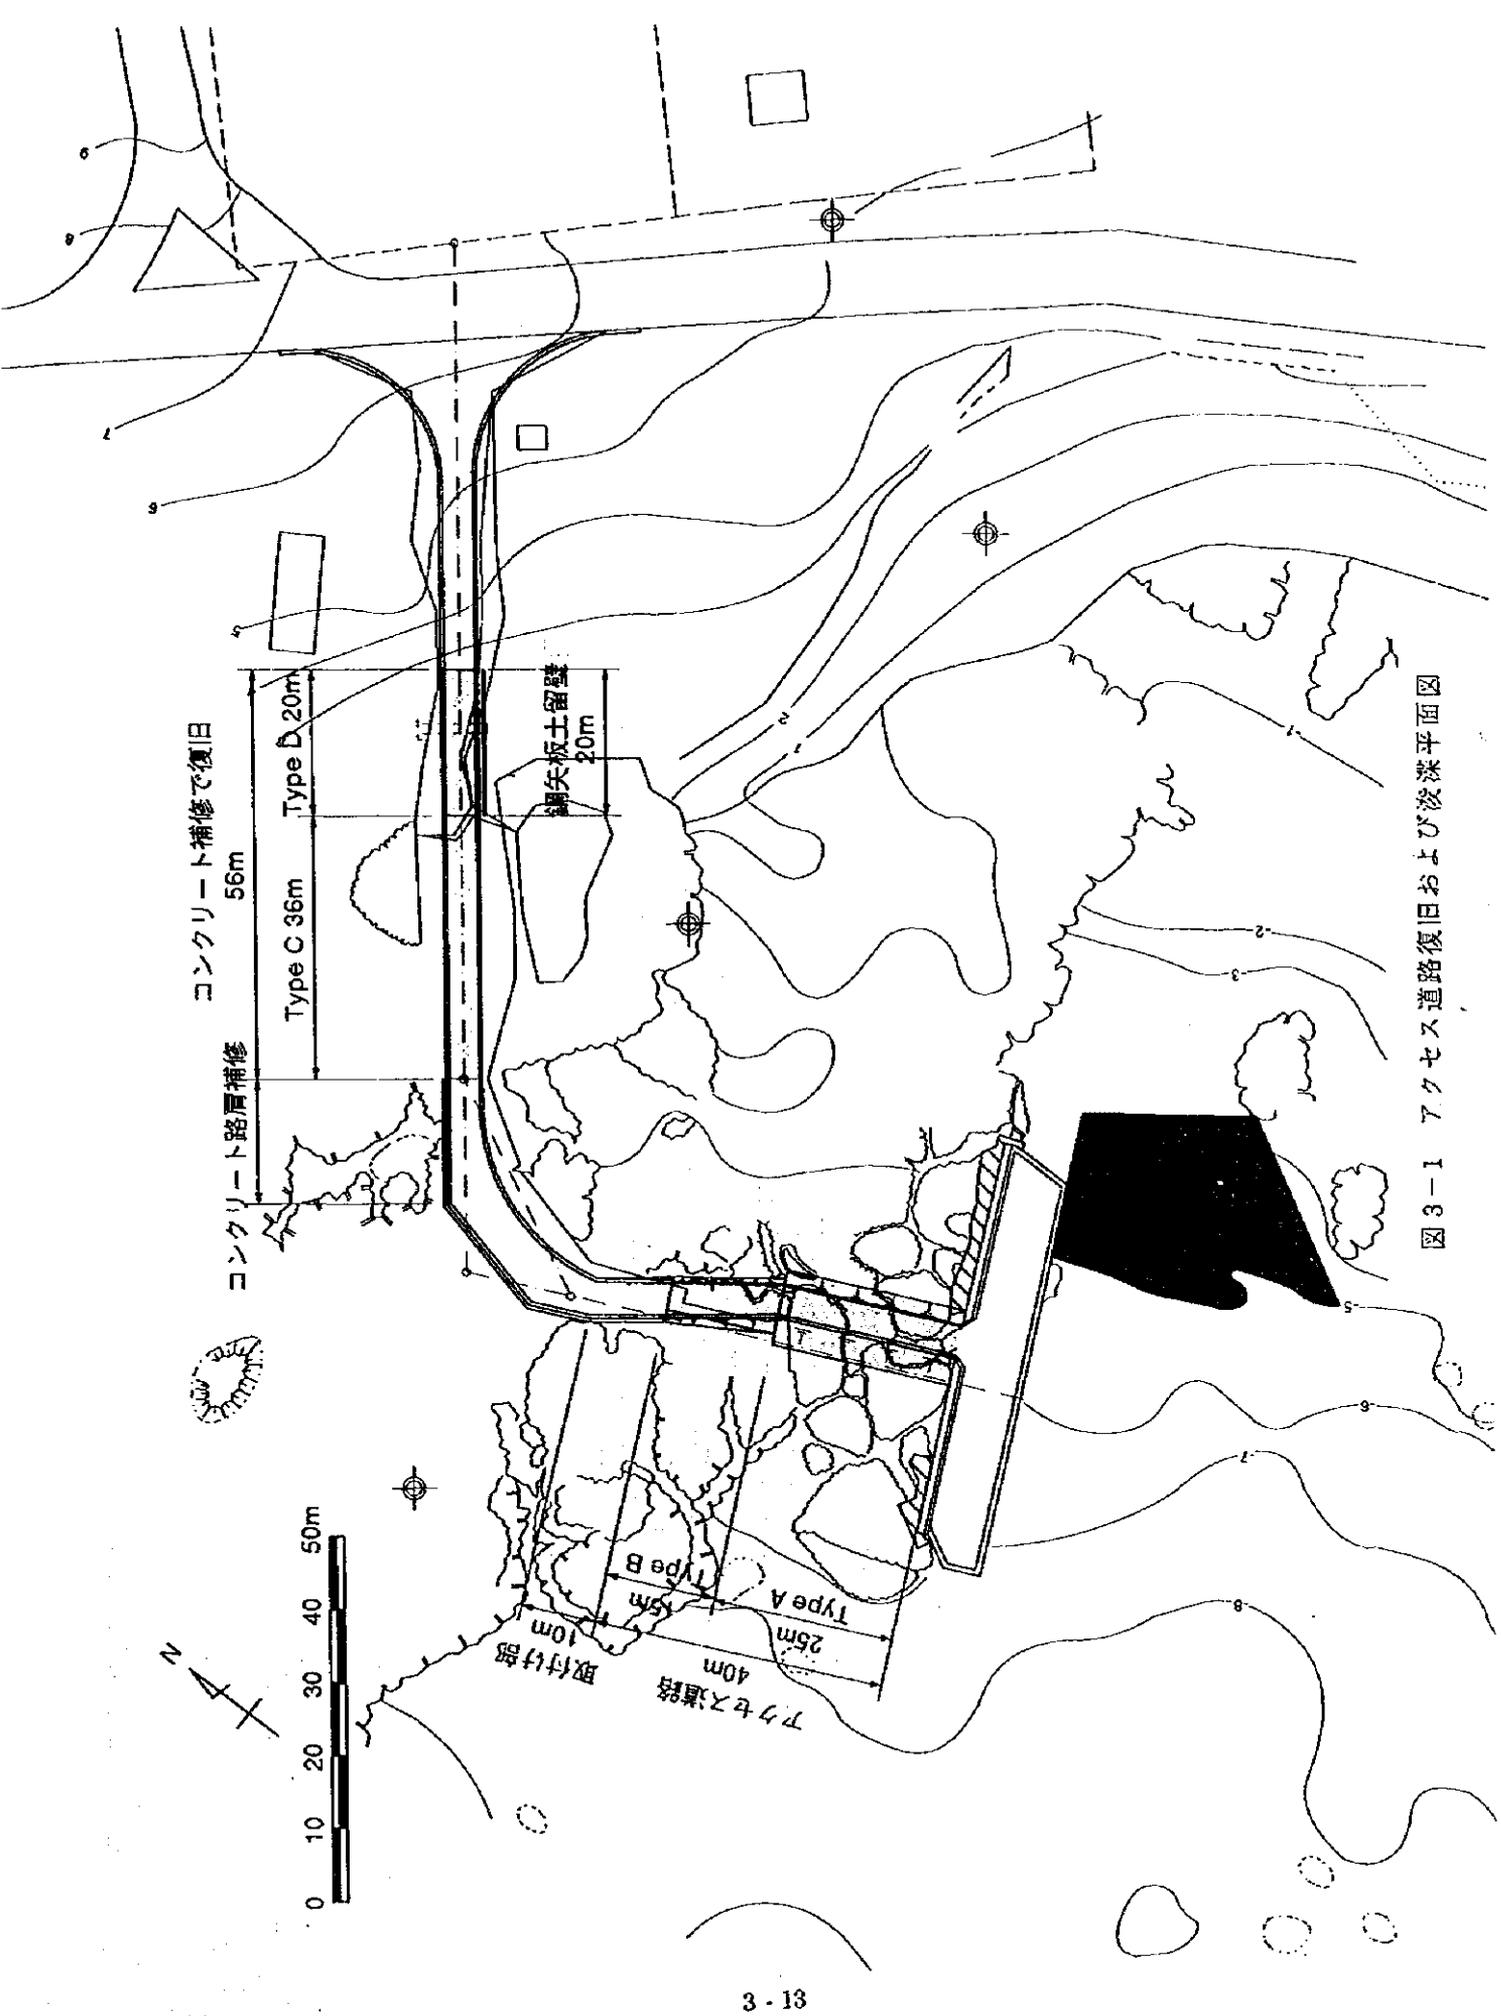
図 3-1 アクセス道路復旧および浚深平面図

碎石にて簡易舗装された区域がコンクリート舗装部の接点より約35m区間で流失しており、路床のコーラル岩が部分的に露出している。また、その区域の東側の約10m区間において、海側の半分が欠落・流失し、土中の排水カルバートの半分が露出している。この排水カルバートの集水側溝区域が盛土整地されており、カルバートは埋め殺しとなっているため、排水施設の復旧は不要と考えられる。（資料5.4参照）

埠頭前面の浚渫区域は原設計で浚渫した区域内で、埋め戻りが確認された区域 約700m<sup>2</sup>を-5mまで浚渫する。（図3-1参照）

- 2) アクセス道路の流失した簡易舗装部（碎石舗装部）はサイクロンの波の打ち上げ影響がある区域は+3.0mまでコンクリート舗装で計画し、舗装厚は原設計と基本的に同じとする。波の打ち上げで削られたと推定される12m区間はその削られた海側に鋼矢板で土留め工を行ない復旧する。（図3-1、図3-6参照）
- 3) 現地調査および、現地政府との協議の結果、昼間のみ荷役作業で夜間作業は回避できることと、照明施設はサイクロンにより破壊が免れないことから、照明施設は復旧対象外とし、既存の照明施設は撤去する。飛散したコンクリート、消波ブロックは将来のサイクロンによる波で移動し、船舶の航行に支障を来す可能性があるため、回収撤去する。

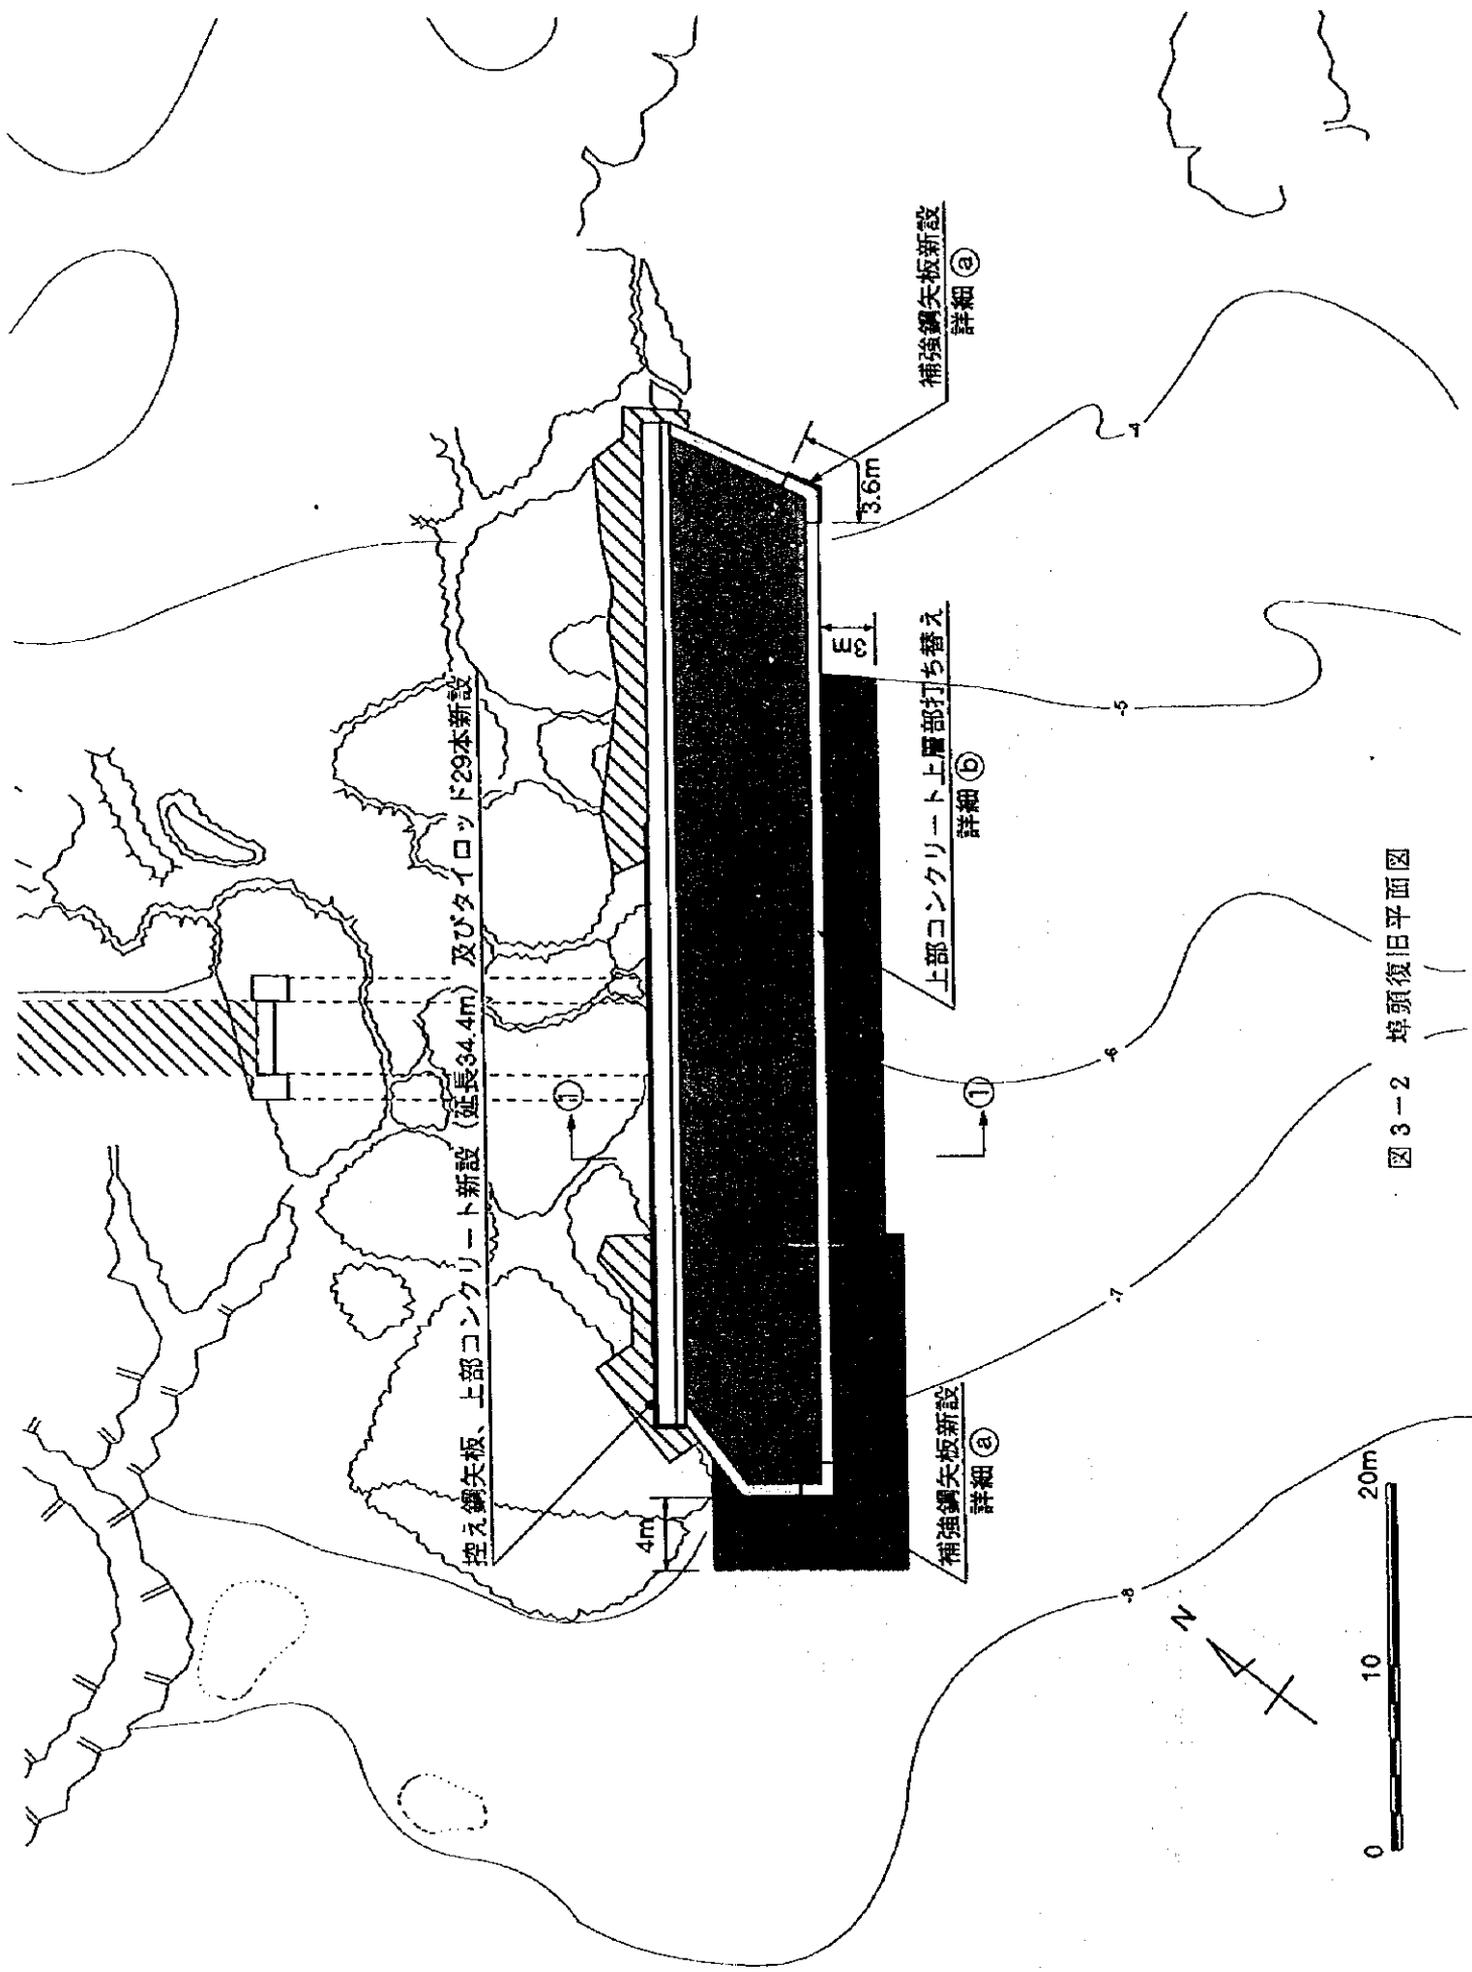
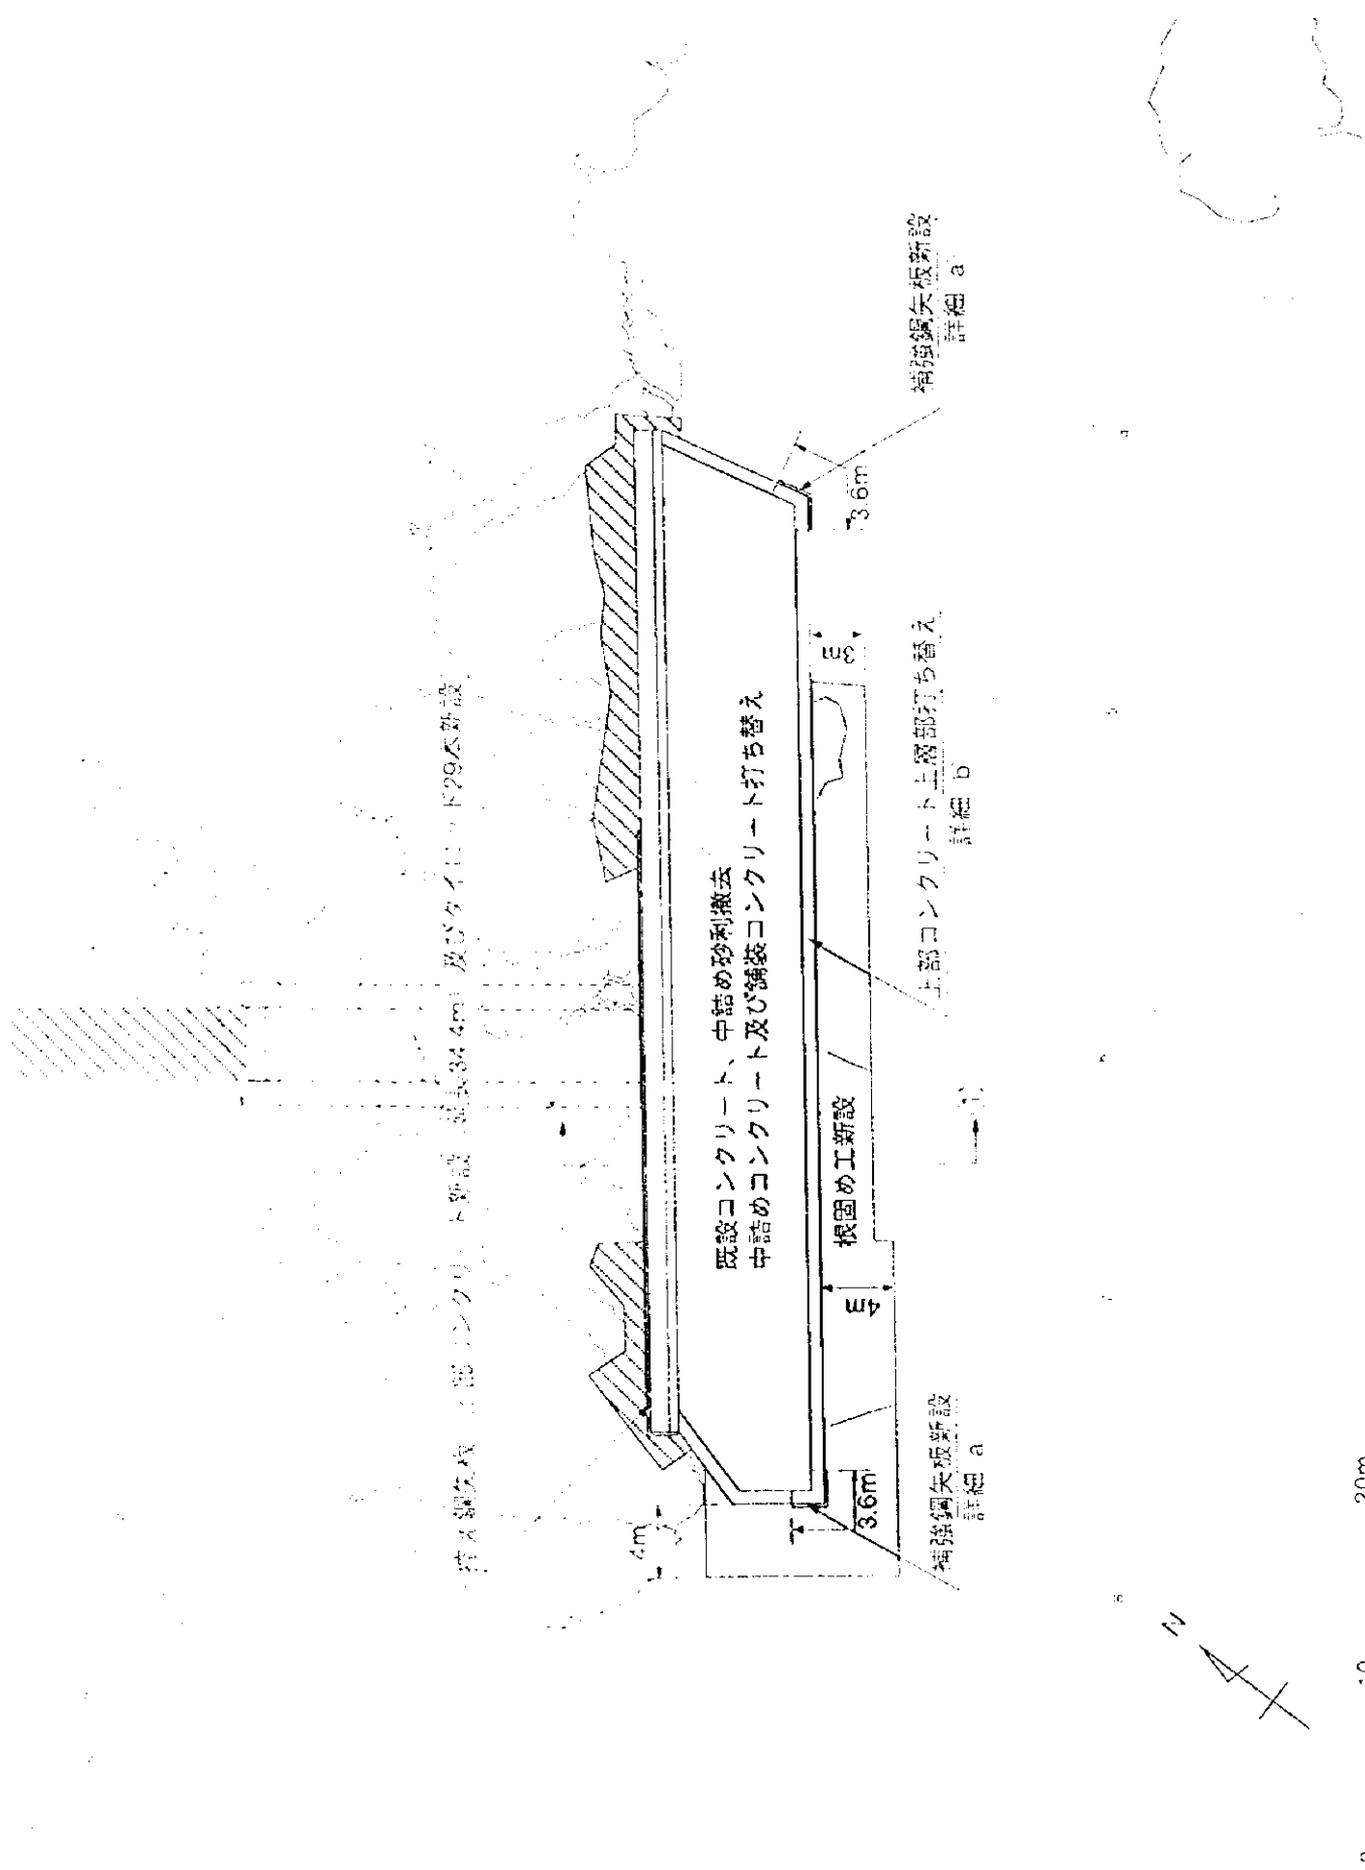
図 3-2 埠頭復旧平面図

埠頭の道路取り付け部の中心から西側の16mおよび東側7m区間において、埠頭中詰め砕石が控えコンクリートブロック下より吸出しを受け、干潮面まで流失し、埠頭上部舗装コンクリートに亀裂が生じ、コンクリートが約15mの範囲で干潮面まで陥没している。(資料5.5参照) 鋼矢板コーピングコンクリートとの目地において、鉄筋の錆が浮き出てきており、鉄筋の腐食が進んでいると思われる。

埠頭の前面矢板の基礎部に設置された根固ブロック (7t) と根固め石 (1t) は、それぞれ移動または飛散しており復旧の必要がある。

既設の根固め捨石はサイクロンにより飛散し、根固めコンクリートブロックは移動している。埠頭前面の根固め工は、30t以上の重量コンクリートブロックが安定上必要となるため、施工性を考慮し、水中コンクリートを使用して、現場打ちで1回に打設可能な量（最大約 $30\text{m}^3=70\text{t}$ ）を一体として打設する。これにより、コンクリート下の洗掘防止や、捨石による補強の必要がなくなる（図3-2、図3-3参照）。飛散した捨石は収集撤去が不可能で、深海部に飛散しているため、撤去の必要はないが、コンクリートブロックは撤去する。

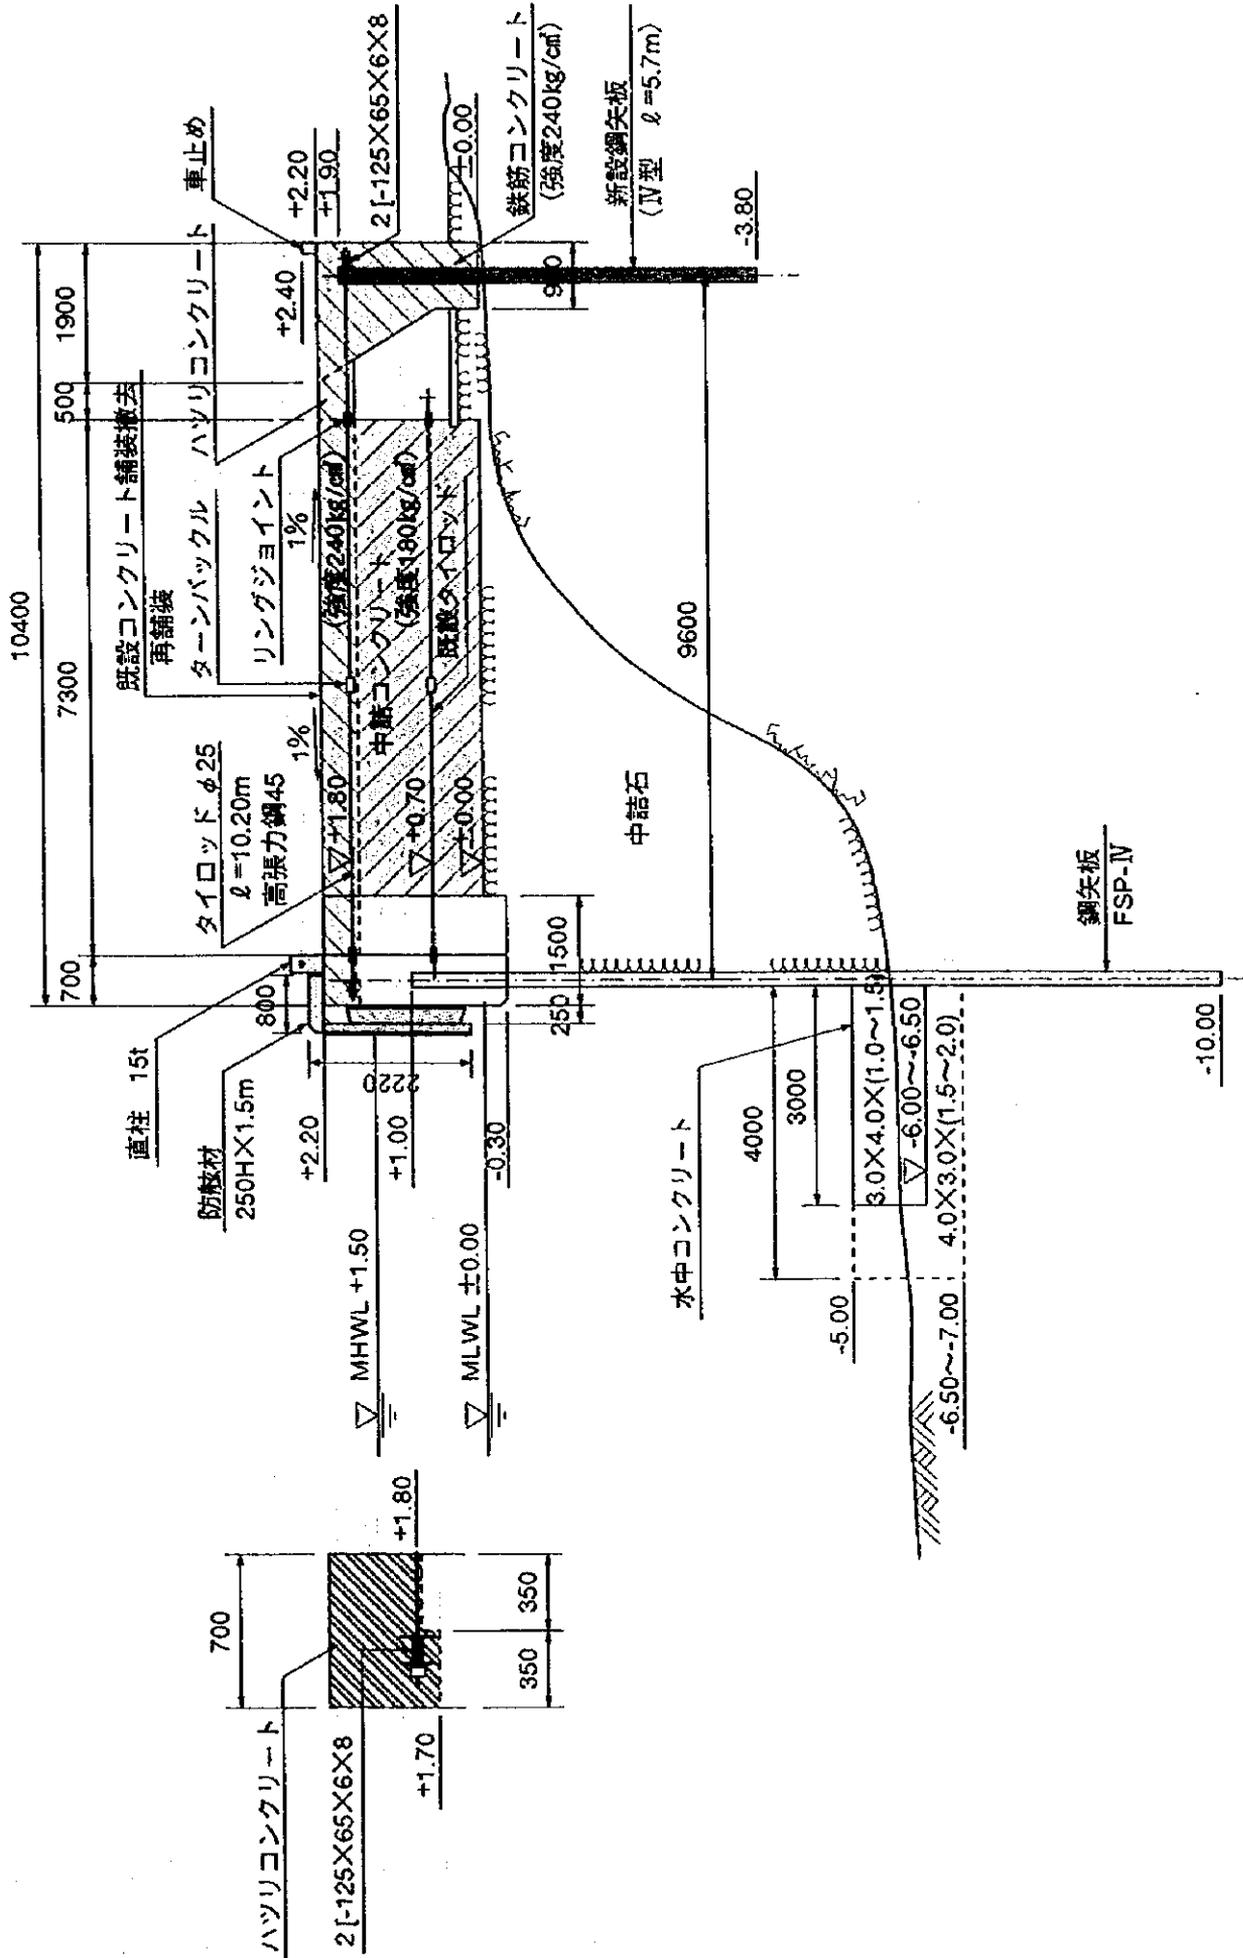
図 3-3 埠頭控え工復旧標準断面図 (①-①断面)

タイロッドは、埠頭の中詰め砕石流失部分で露出し、陥没したコンクリート等により変形しているものが多い、また腐食もしており、ノギスで腐食量を測定した結果、約1mmの腐食を確認した。露出していた期間を約3年間とすれば、0.3mm/年となっている。この区間の露出タイロッドの本数は29本で、陥没した上部舗装コンクリートの下敷きとなり変形していると思われるタイロッドは20本から25本と見られる。

埠頭本体の中詰め砂利が吸出しを受けた部分（約25m区間 29本）のタイロッドは腐食が激しく、損傷や彎曲しているため取り替えの必要がある。
