表 2-26 現在までに行われた調査結果一覧表

### 3 損傷の程度及び原因の評価

新ニヤリ橋 / 補修仕様一覧表

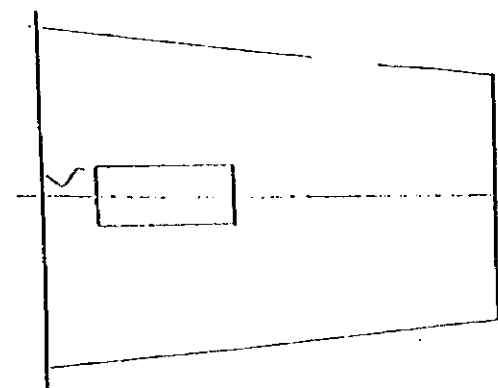
## Pier of Malindiside

### Special mention

- ☆ Does not describe in this drawing though the crack occurred in the pier.
- ☆ The isolated line is not generated from the crack.
- ☆ The maximum width of the crack in the pier was 0.3mm.

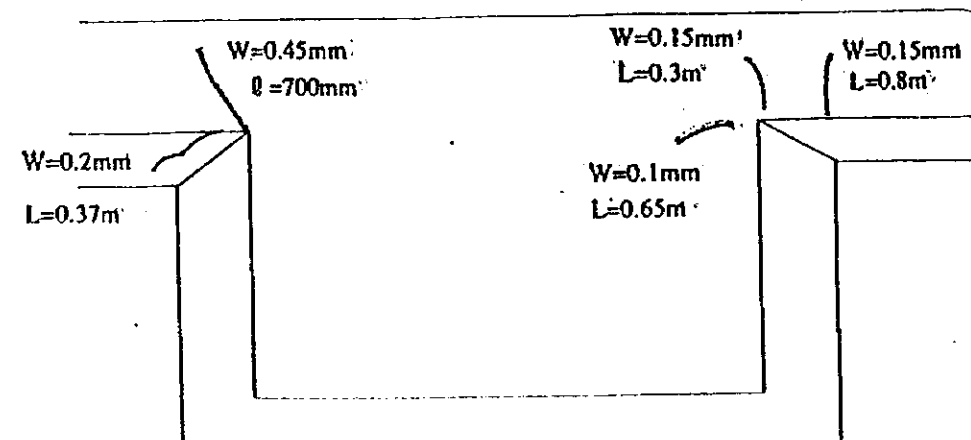
Malindi 側 橋台

Special mention  
 ☆ It seems that most cracks occur by the anchorage zone of the prestressing steel.  
 ☆ The isolated line is generated from most cracks.
