### 第3章 生産工程の現状と問題点

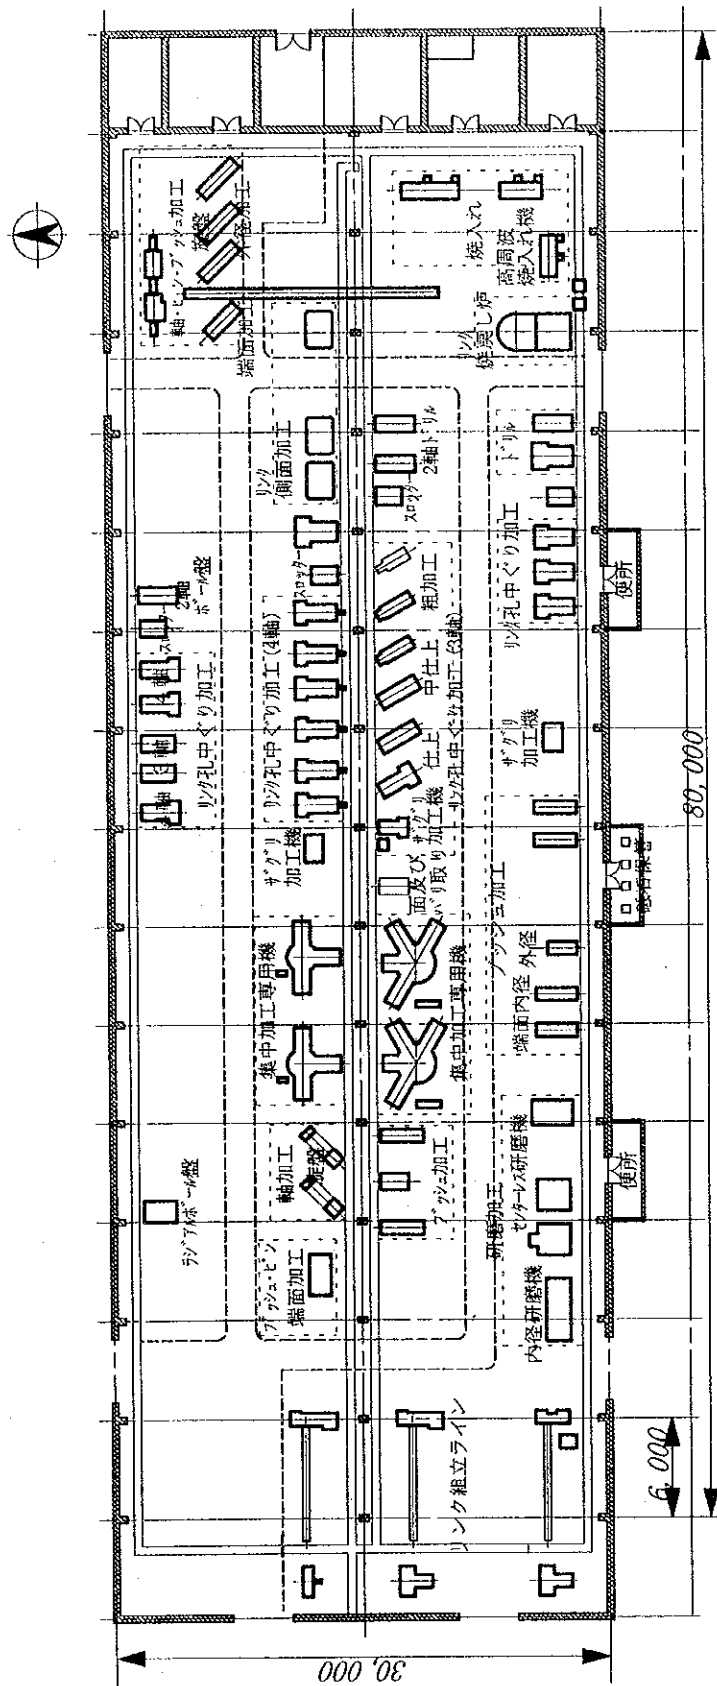
図3-4-1 第二車間（リンク・ピン・ブッシュ加工）の機械配置図

第二車間の機械配置を図3-4-1に、第六車間の機械配置を図3-4-2に示す。

リンクアッセンブリー組み立て用の機械配置は、図3-4-1 第二車間機械配置図に、ローラー組み立て用の機械配置は、図3-4-2 第六車間機械配置図に示されている。

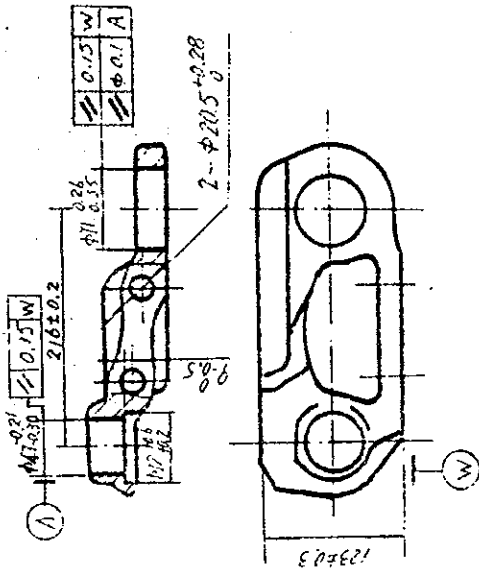
图 3-4-4 检查工序图

各作業には、工芸カード（工程表・作業順序、使用機械、加工寸法、測定具を記したもの）及び検査のための検査工序図が準備されている。しかし現場における整備状況は良くない。又青焼きであることから、読みとりが困難なコピーも多く見受けられる。工芸カードに最新版・旧版の表示がなく、現場の標準発行日はまちまちである。機械加工工芸カードの一例を図3-4-3に、検査工序図の一例を図3-4-4に示す。
