### 2-4-3 既存施設・機材の現状

#### (1) 交通

##### 1) 調査対象地域の現況

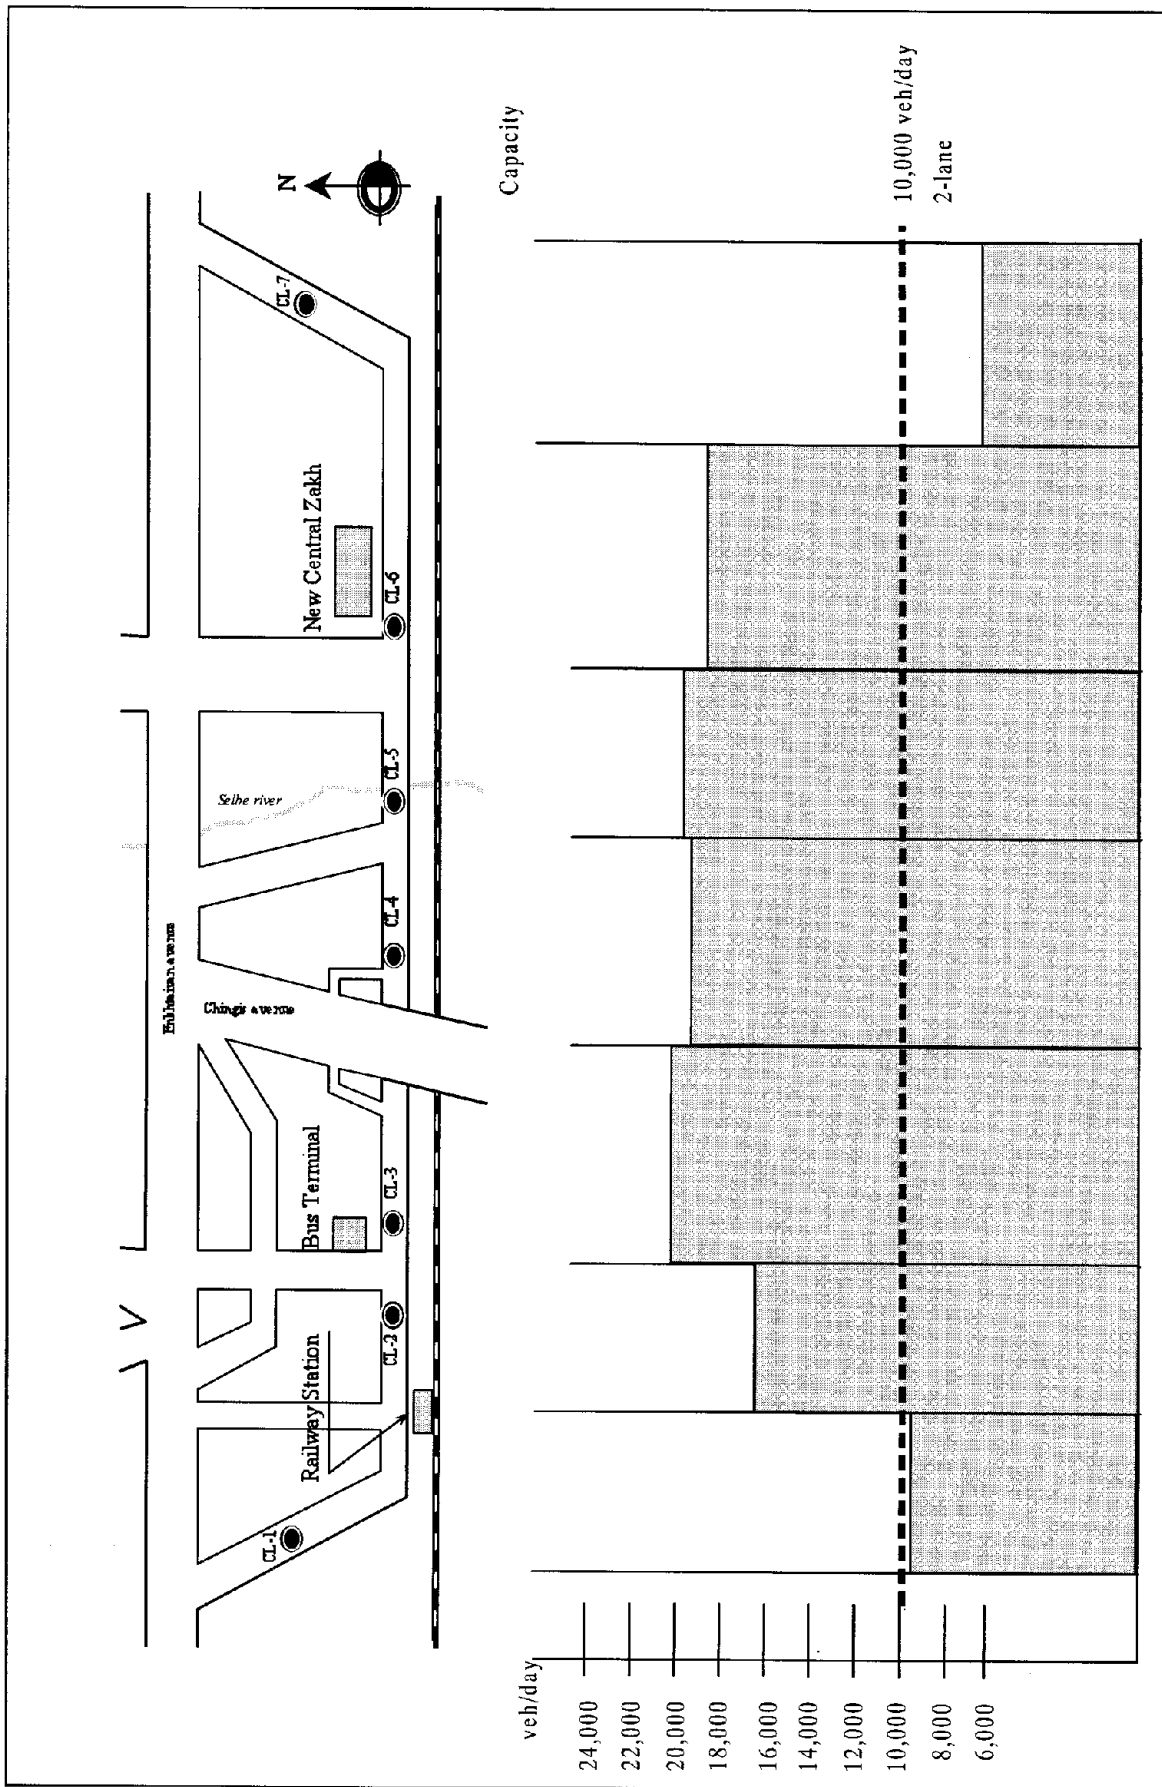
図-2.4.8 産業道路の現況交通量

産業道路の西端始点部である平和大通り～鉄道中央駅間 (CL- ) の断面交通量は、9,700 台/日であり、非分離 2 車線道路の交通容量 10,000 台/日を下回っており、渋滞は生じていない。

鉄道中央駅～新中央市場間 (CL- ～CL- ) は、現況交通量が容量の 2 倍程度と大きく上回っている。このため、ピーク時には、ほとんど車両は動かず、恒常的な交通混雑が occurring している。

産業道路の東端終点部である新中央市場東～平和大通り間 (CL- ) の断面交通量は、6,100 台/日であり、交通容量 10,000 台/日を下回っており、渋滞は生じていない。

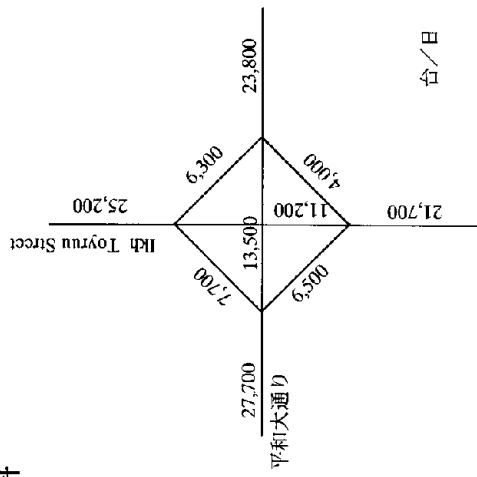
東十字路交差点の計画と設計

現況交通量 (2000年5月)

ピーク率: 7%  
重方向率: 58%  
大型車混入率: 5%

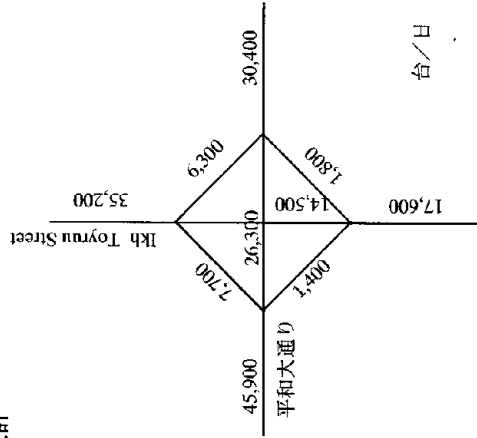
西十字路交差点の計画と設計

現況交通量 (2000年5月)

ピーク率: 7%  
重方向率: 52%  
大型車混入率: 9%

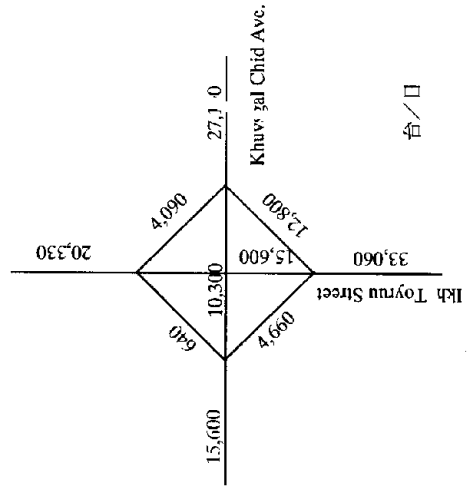
ゲセル寺前交差点の計画と設計

現況交通量 (2000年5月)

ピーク率: 8%  
重方向率: 60%  
大型車混入率: 8%

対象となっている 3 交差点は、幹線道路上に位置しているため、断面交通量で 45,000 ~ 20,000 台 / 日と多い。
