第2章 プロジェクトの周辺状況

本事業はアンガット川灌漑用調整ダムの下流エプロンと護床工に焦点をあて改修・補修を行うものであるが、これに先立ち 1996 年にはダム本体部に設置された既設セクターゲートのラバーゲートへの改修および取水ゲートの改修事業が日本の無償資金協力プログラムによって実施された。これは表 2-1 の 14 番に記す“アンガット川灌漑用調整ダム改修計画”である。

“ アンガット川灌漑用調整ダム改修計画基本設計調査 ” が我が国の無償資金協力の下 1996 年度に開始され、本件の工事が 1998 年 2 月に終了した。その 1 年後の 1999 年 2 月に瑕疵検査が実施され、本無償資金協力にて改修した部分については、特に大きな損傷、問題等は確認されなかった。しかし、本計画の対象ではなかったが、水叩き、護床工及び護岸工等に顕著な損傷がみられ、一部構造物の破壊が発生していることが確認された。これらの損傷の多くは下流河道の河床低下によるものと考えられる。また水叩きおよび護床工の損傷発生の直接的原因は 1998 年 12 月の洪水によるものである。

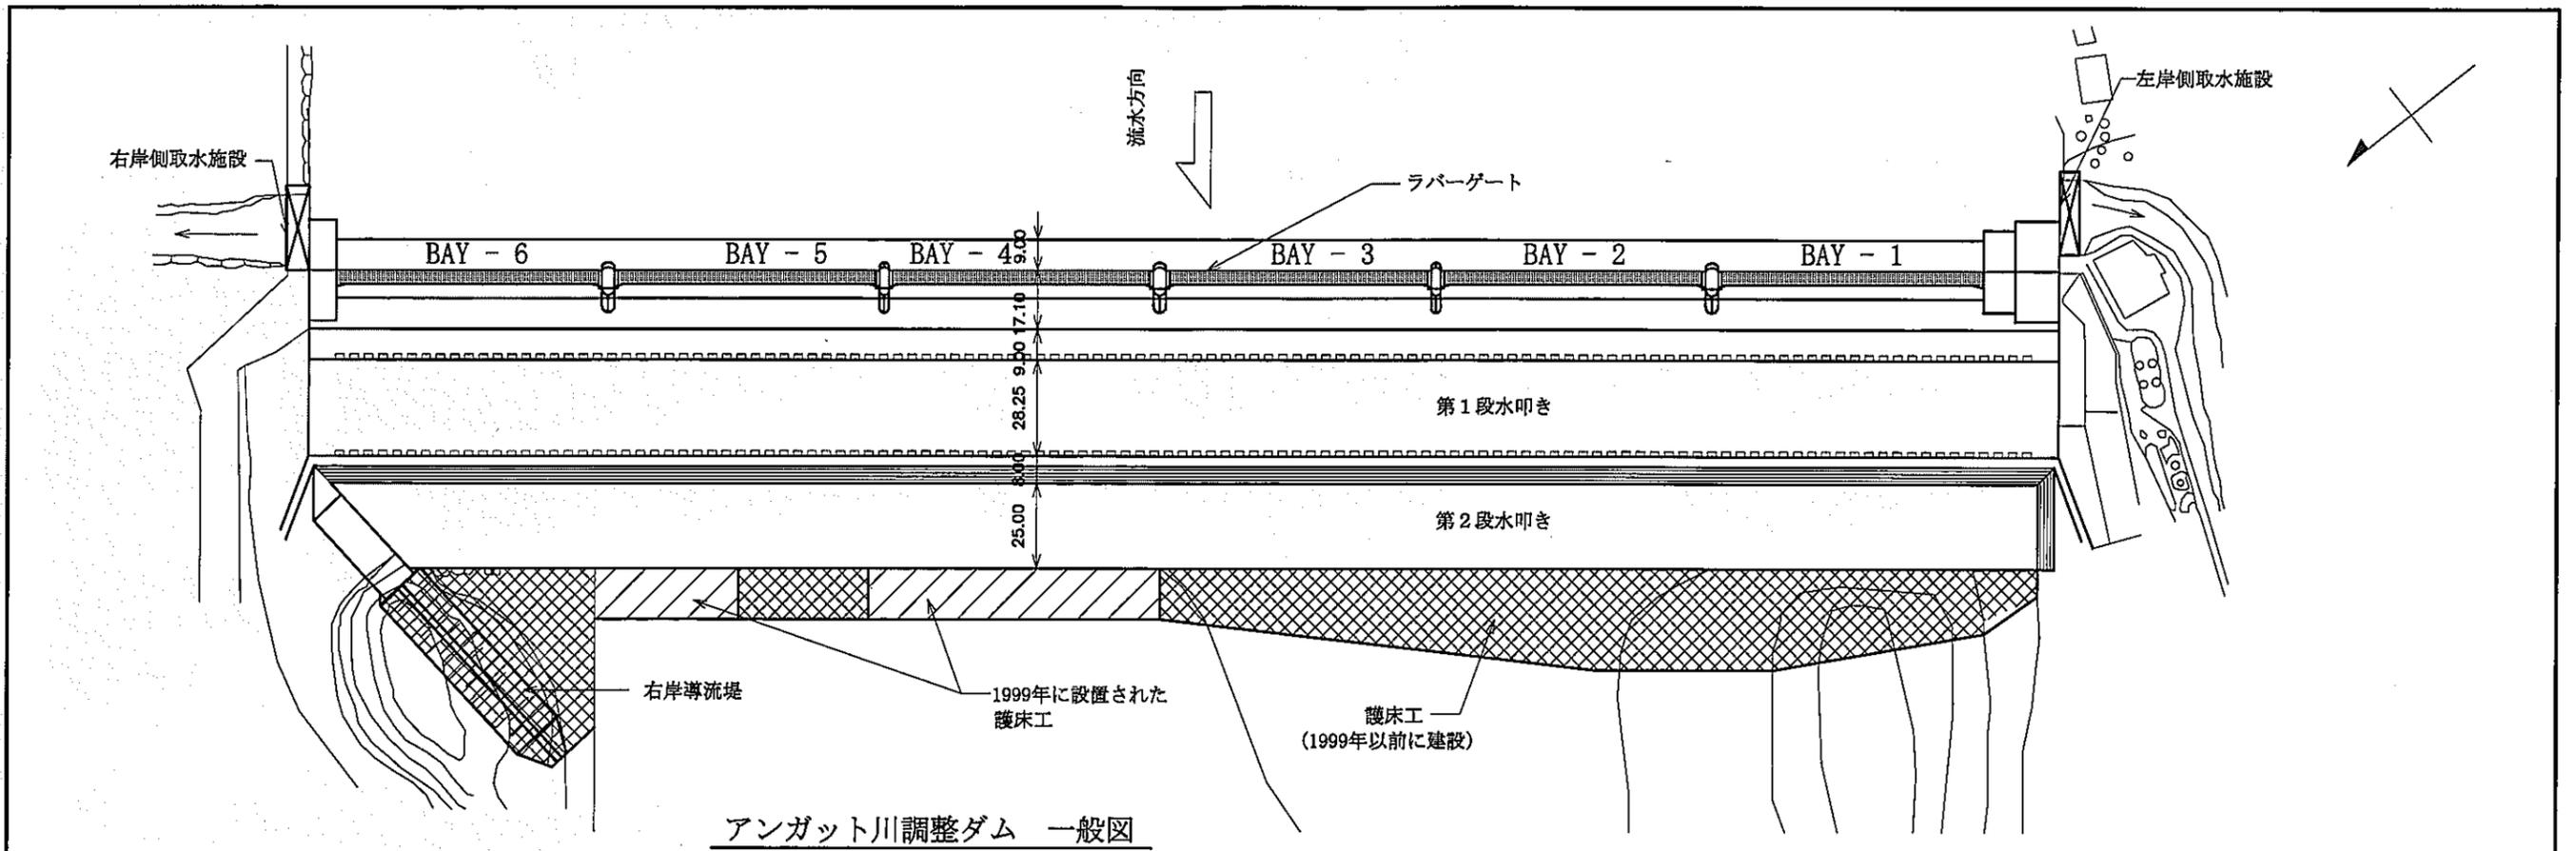
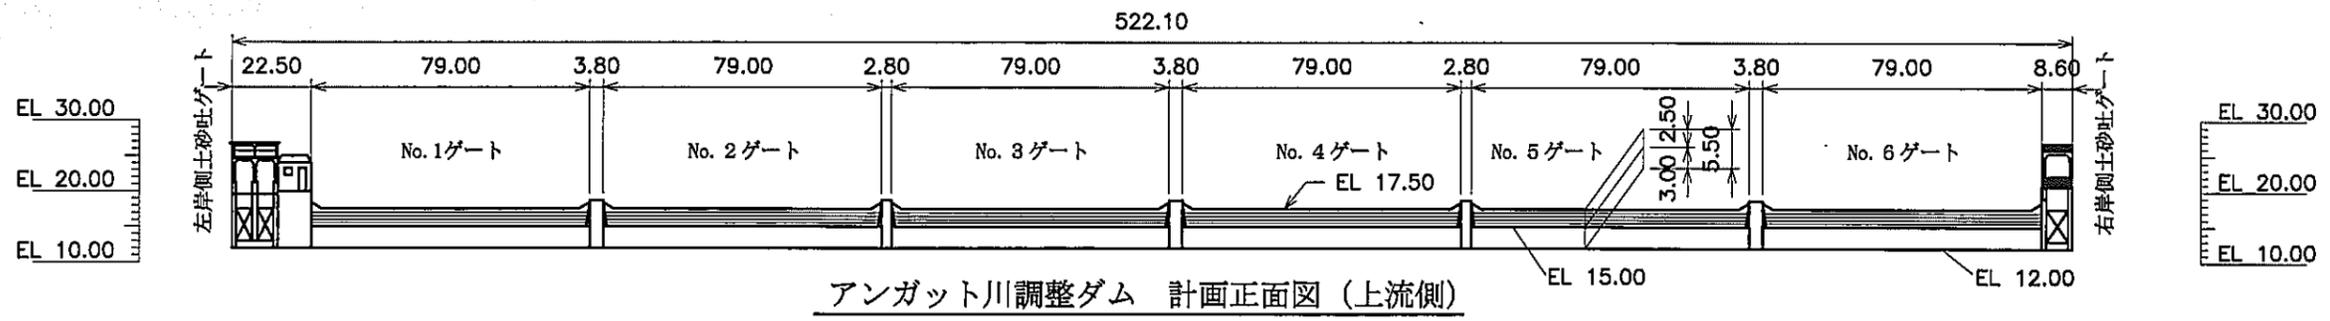
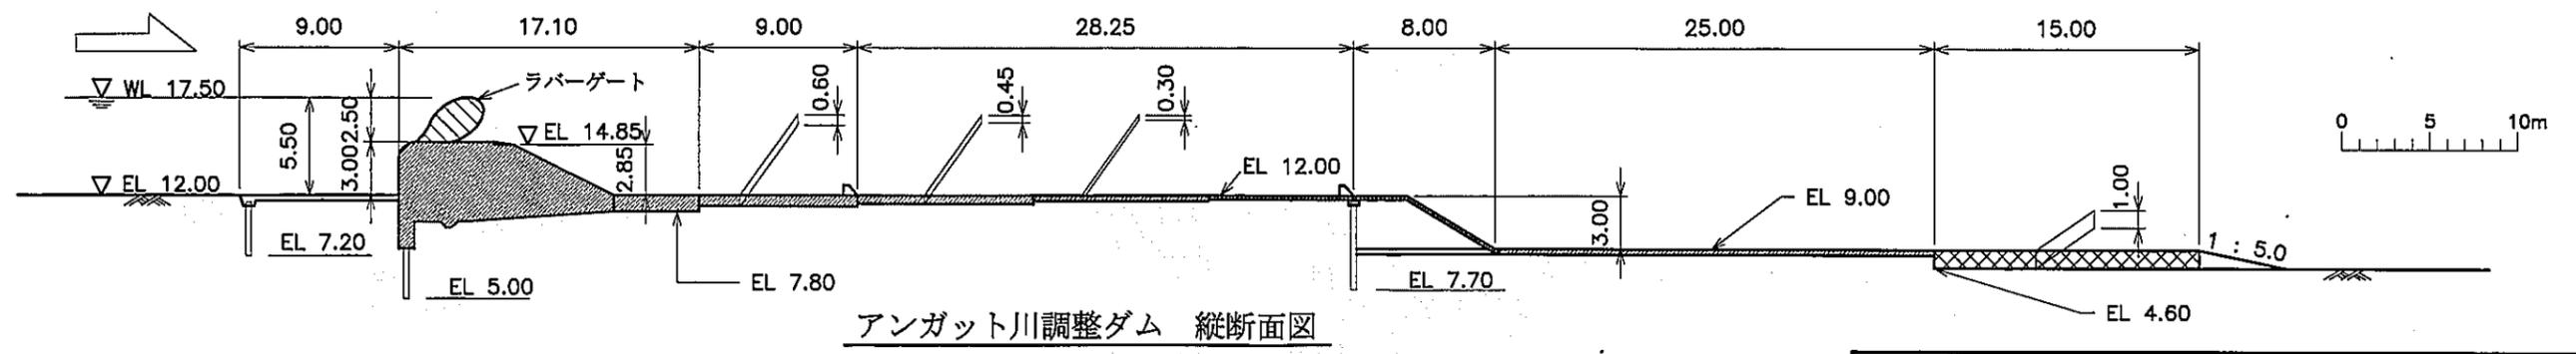
図 2-8 アンガット川調整ダム一般構造図

- ゲート天端標高	-	EL.17.25 m	同左	同左	同左
- 土砂吐ゲート		ストニー式ローゲート 右岸:6.1m x 4.5m x 1門 左岸:4.6m x 4.5m x 2門	同左	1994年8月より左岸の第2ゲートの操作が困難	鋼製ローゲート 右岸:6.1m x 4.5m x 1門 左岸:4.5m x 4.5m x 2門
問題点			1980年代からセクターゲート内に土砂混入、機械的トラブルが多発。操作困難となる。	No.1 セクターゲートの流出、ふとん籠による洪水吐 No.1 の封鎖	
上流側水叩き	-	9.0 m、遮水矢板	同左	同左	同左
下流側水叩き

- 1 段目水叩き		37.25 m	1973年に1段目水叩き陥没部の補修を行った。	同左	同左 バツフルピアの補修
- 落差工 (副ダム)	-	-	H = 3.0 m の落差工	同左	同左
- 2 段目水叩き	-	-	L ₁ = 8.0 m、L ₂ = 25 m 幅員 = 522 m		
護床工			15m x 520m、巨石積み 1974年以降数回の補修	同左	
左岸護岸工			護岸の施工		
右岸護岸工			護岸の施工		コンクリート護岸の一部脱落及び陥没のため応急補修工事実施。
水叩き下流の河床高	EL.12.0 m 程度	EL.12.0 m ~ EL.10.0 m	EL.10.0 m ~ EL.9.0 m	EL.9.0 m ~ EL.8.0 m	EL.8.0 m ~ EL.6.5 m
問題点			1972年、水叩き下流河床の低下により水叩きの一部が陥没破壊した。		1998年12月、河床の異常洗掘により2段目水叩き下流部の陥没と止水矢板の破壊発生

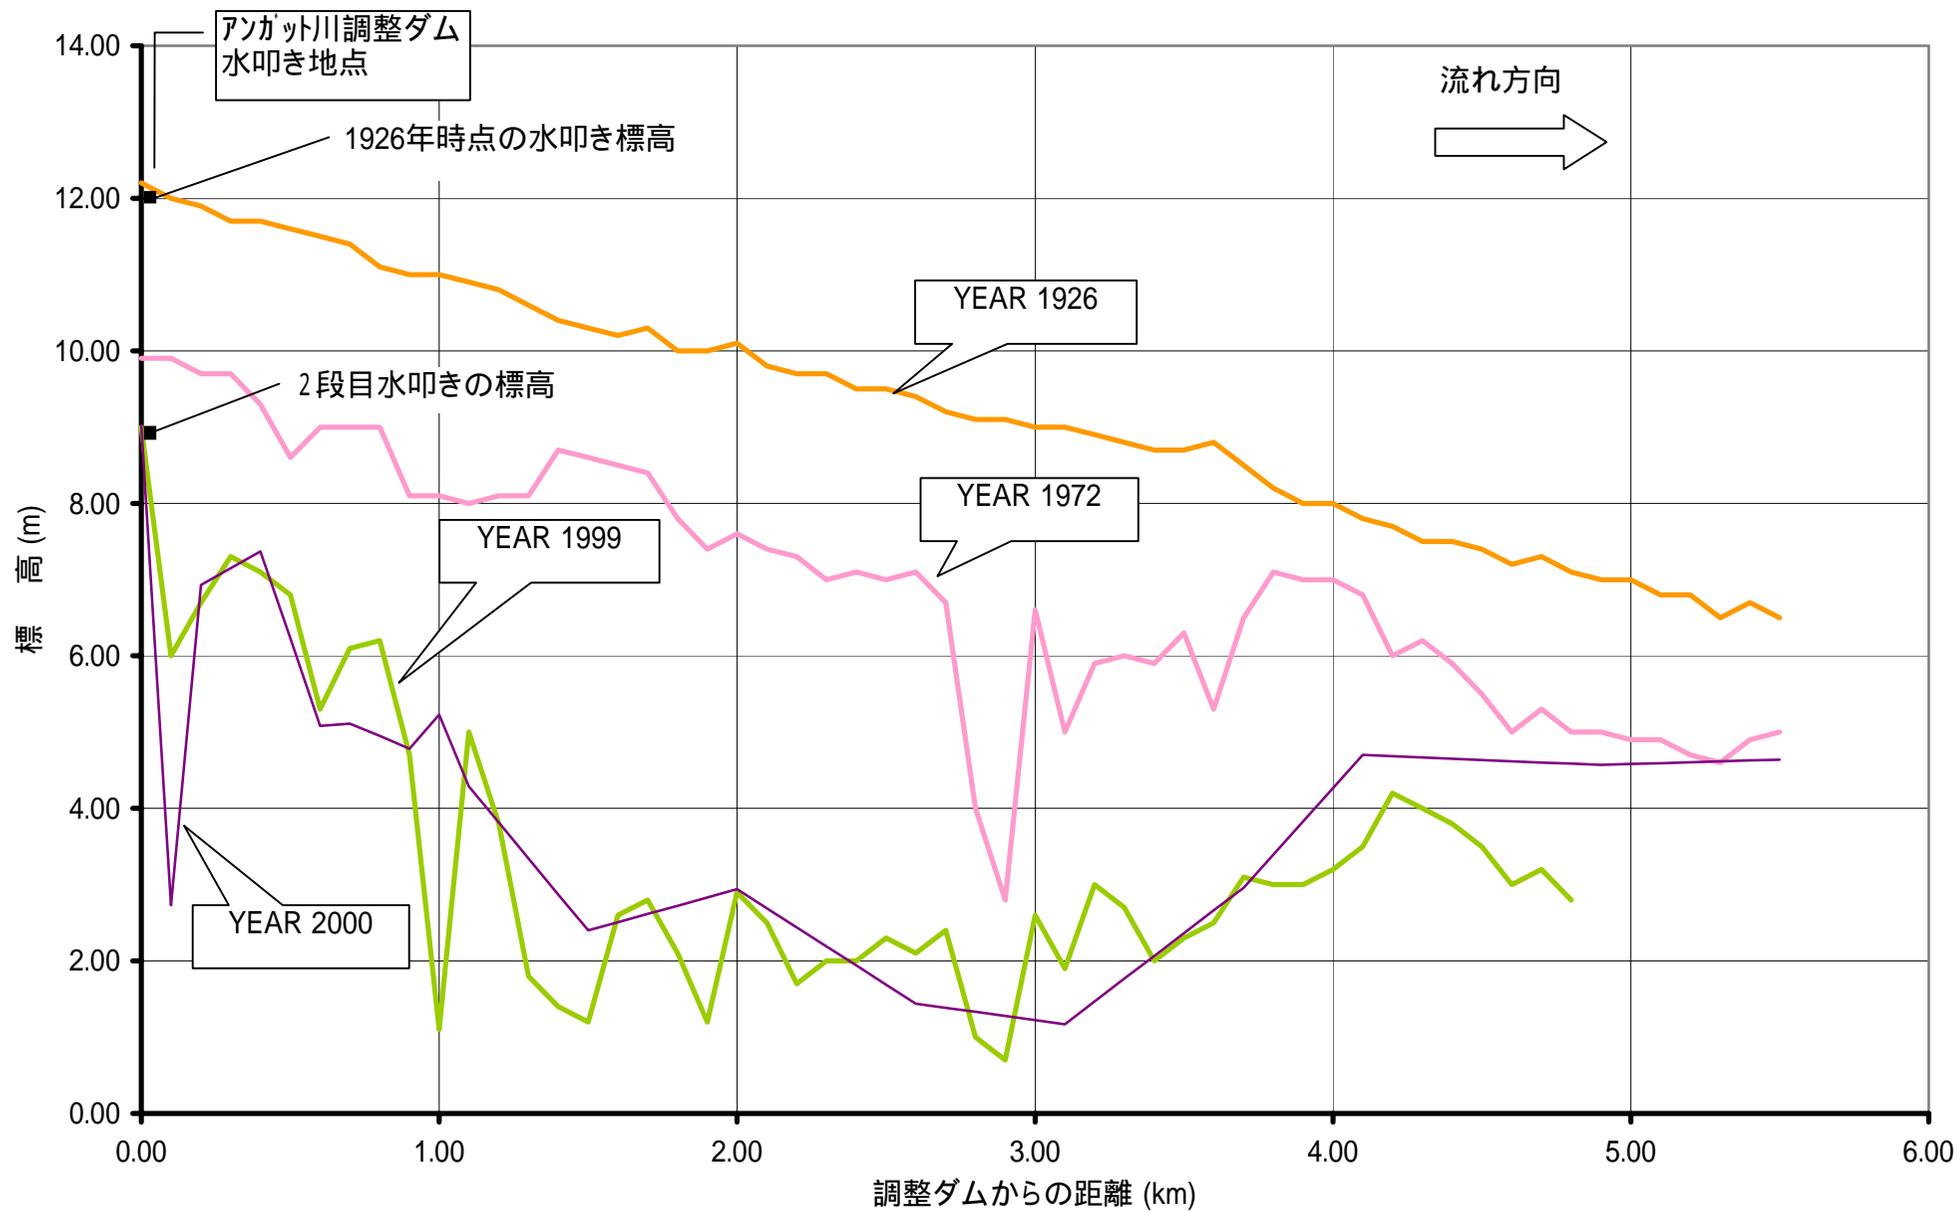
図 2-9 アンガット川調整ダム下流河道の最深河床高の経年変化

- (a) 本ダム下流河道は図 2-9 に示すように 1926 年の竣工以来、大きく河床低下が進行し、水叩き直下流地点では最大で約 6.0 m も低下した。このため 2 段目水叩きは部分的に河床よりも上に突出した形となっており、構造的に不安定である。これに対し、現在、河床洗掘の防止と水叩き保護の目的でふとん籠による護床工が設置されているが、流水方向の施工延長が短いため、護床工の下流側河床が洗掘される傾向にある。
- (b) 洪水の疎通に関しては、現施設は十分な流下水路幅(約 500 m)を有しているので問題はない。
- (c) 既存水叩きの減勢効果については検討の必要がある。減勢効果は上流側水位と下流側水位および放流量の相互関係によって異なる。水理的にもっとも厳しい条件は洪水放流の初期、すなわち貯水面が常時満水面にあって、かつ、下流河川水位がまだ低い状態である。本ダム水叩きにおいては、河床低下の影響があって上流面水位に対して下流面水位が極端に低く、また、水叩きにおける射流区間が長いこと、水叩き内において減勢が完了することはない。また、1 段目水叩きにはエンドシルが設置されているが、位置がダム本体に近すぎることと構造規模が小さすぎること、減勢効果は極めて低い。
- (c) 水叩き下流のふとん籠を並べた護床工の上に流速の大きい水が走った場合、河床面に働く大きなせん断力に対して重量が小さく、屈撓性に富むふとん籠では十分

その結果、アンガット川河床は、年々、低下を続け、2段目水叩きの下流端部において同水叩き面よりも数メートルも河床が低下し、本件の水叩き陥没の主原因となった。さらに、局所的には、次に示す原因が重なり陥没破壊をさらに進行させた。

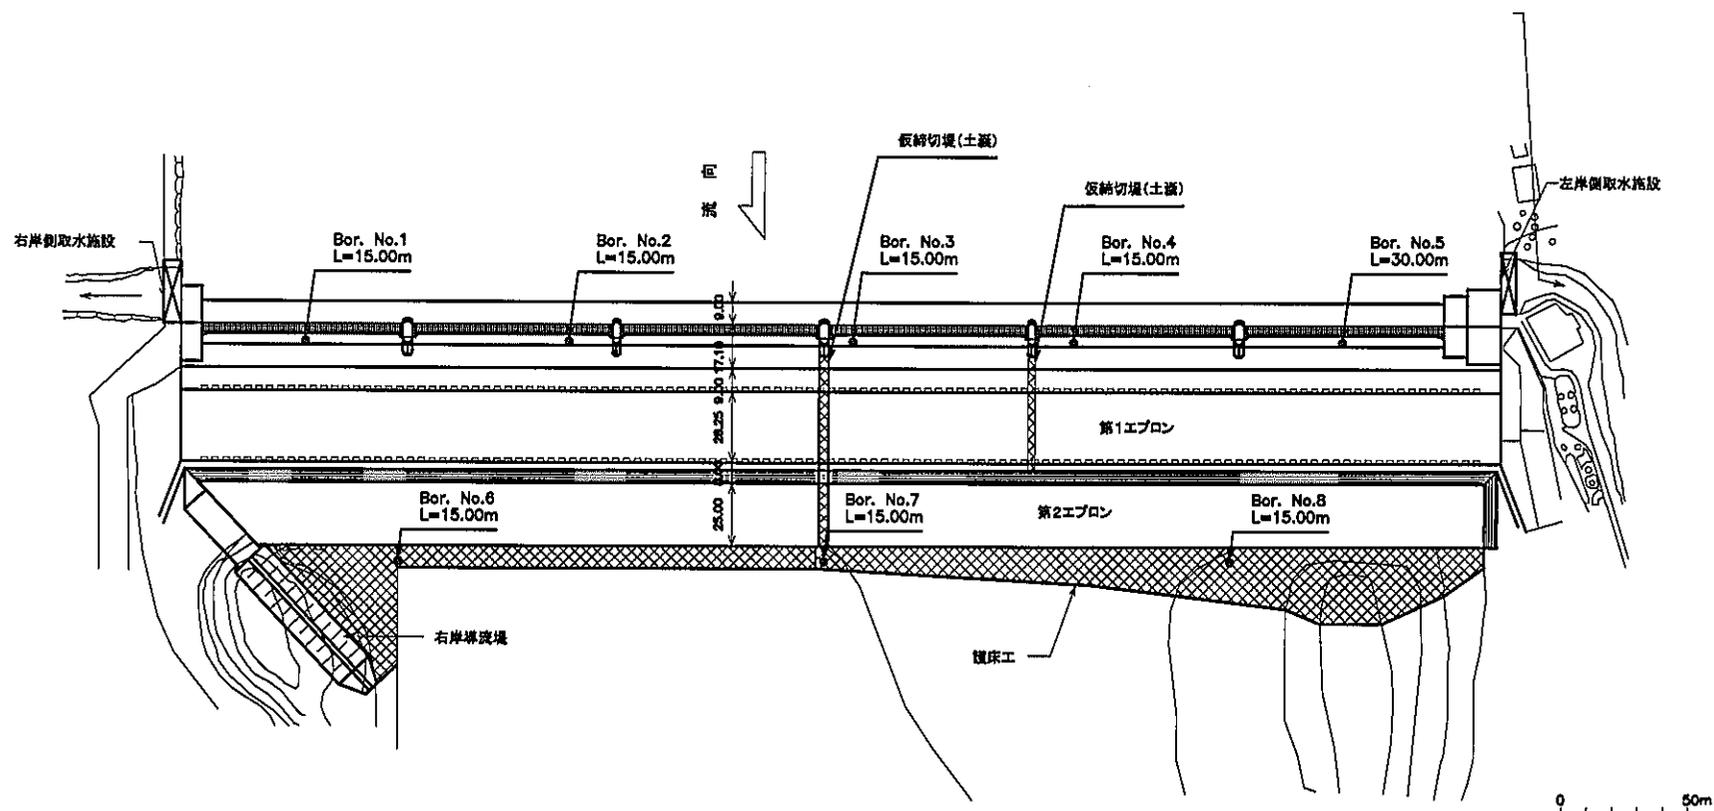
図 2-19 ボーリング調査位置図 (アンガット調整用ダム)

なお、湧水は第 1 ゲートと第 2 ゲートの中央部付近の第 1 水叩きでも数ヶ所確認された。

湧水の原因に関する詳細は不明であるが、ダム軸付近の止水板が破損していることが濃厚で、供給源は第 1 ゲートおよび第 2 ゲートの中央部付近（第 1 ゲートより）までの範囲と考えられる。

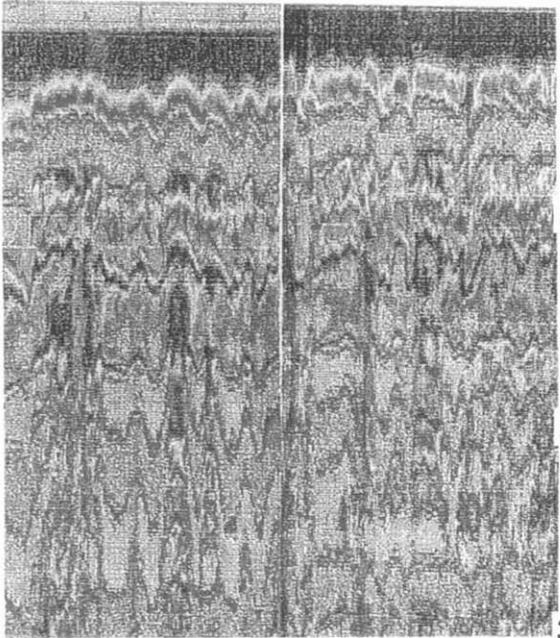
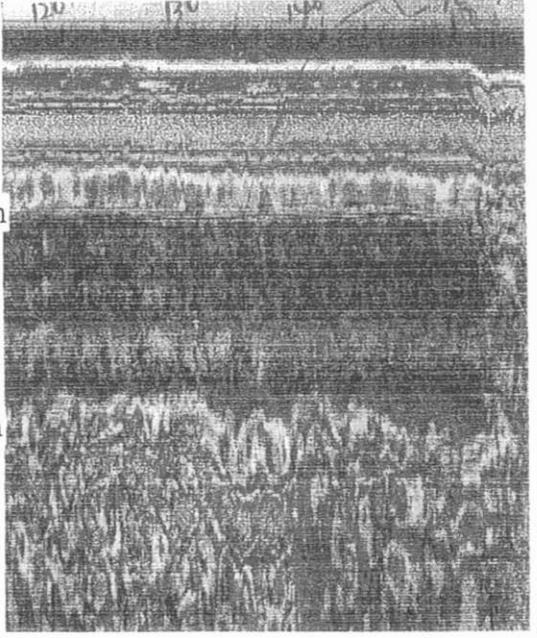
図2-25 レーダー解析画像の一例

探査により得られた各測線の解析画像を基に、エプロン下部の地盤状況を検討し、ルーズおよび空洞化している可能性がある箇所を抽出した。

解析画像の状態	深度方向の電磁波の分散が少なく、深部まで画像が得られているもの	コンクリート直下の電磁波の分散がやや大きい が、深部における反射波が解析できているもの	コンクリート直下の電磁波の分散が大きく、深部まで電磁波が到達していないため解析画像が得られていないもの
状態	良く締まった状況と想定される	コンクリート直下でルーズな状態となっている と想定される	コンクリート直下に空洞が形成されていると考 えられている
画像例
