別添

事前評価表（無償資金協力）

1. 対象事業名
南アフリカ国 第二次東ケープ州小中学校建設計画
2. 我が国が援助することの必要性・妥当性
<p>(1) 南アフリカの国民 1 人あたり GDP は、3011US ドル（98 年：世銀アトラス）と高いが、1994 年の総選挙以前のアパルトヘイト体制下で生じた人種・地域間格差は依然大きく、特に、アフリカ人率が高い州や地域にその傾向が強く（クワズール・ナタル、ノーザン、ムプマランガ、東ケープ州の 4 州が顕著）農村にすらアフリカ人は経済的な発展から取り残され BHN に係る基本的なサービスの埒外にある。それらの解消のため南アフリカ政府は、開発計画を策定し不足部分を我が国のみならず各国、各機関に援助を要請している。</p> <p>(2) 同国は、国家開発の基本とする復興開発計画(RDP)において重点開発計画を 5 分野（ BHN 人的資源開発 経済建設 民主化 財源を含む RDP の実施体制）に絞っており、教育、特に教育における人種間格差の是正はその重要な一つである。</p>

3. 事業の目的等
<p>本計画は、同国東ケープ州、ノースイースタン地域の地方山間部において、小学校（1 - 6 年）、小中学校（1 - 9 年）を対象として、教室の建替え・増築を行うことによって、アフリカ人居住区における教育環境を改善することを目的とするものである。</p>
4. 事業の内容
<p>(1) 対象 東ケープ州ノースイースタン地域（全 9 地区のうちマウント・アイリフ、タバングル、マウント・フレア、マルチ、マウント・フレッチャー、ビザーナ、フラッグスタッフ、ルシキシキの 8 地区）。</p> <p>(2) アウトプット 対象地域における学校施設の整備。</p> <p>(3) インプット 対象地域における教室、事務室、倉庫、便所、雨水タンクからなる 20 校（179 教室）の小中学校を建設する。</p> <p>(4) 総事業費 日本側 : 6.8 億円 相手国側 : 200 万円</p> <p>(5) スケジュール 日本政府の無償資金協力によって実施される場合の必要工期は、詳細設計を含め 18 ヶ月が見込まれる。。</p> <p>(6) 実施体制 南アフリカ国東ケープ州教育省および地区教育局</p>

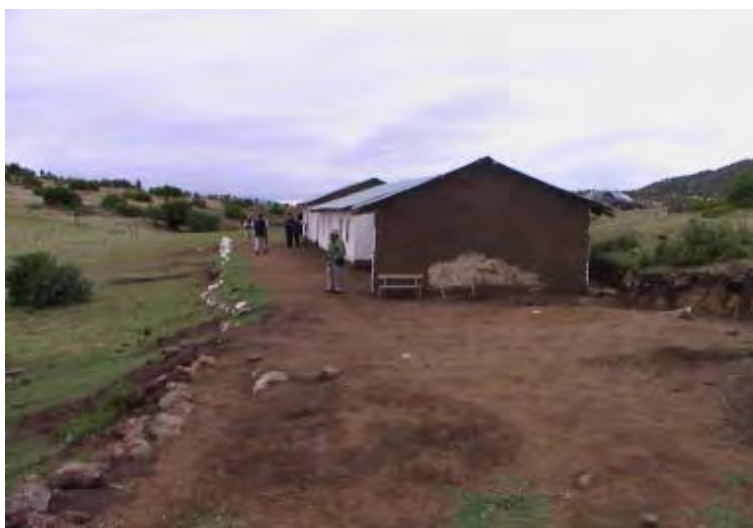
典型的なマッドスクールの校舎。

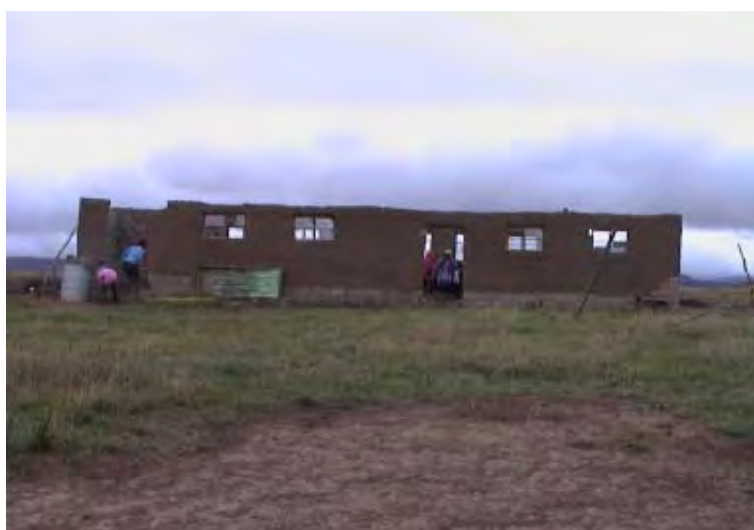
建設中のマッドストラクチャーの教室。屋根・窓ガラス等は未施工のため、防寒服を着て授業を行っていた。

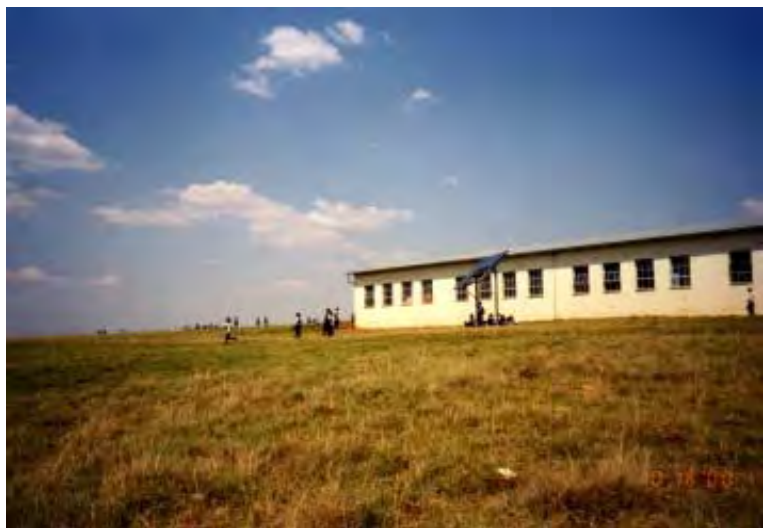
DOE 標準仕様の建物。ソーラー設備、給水タンク付き。

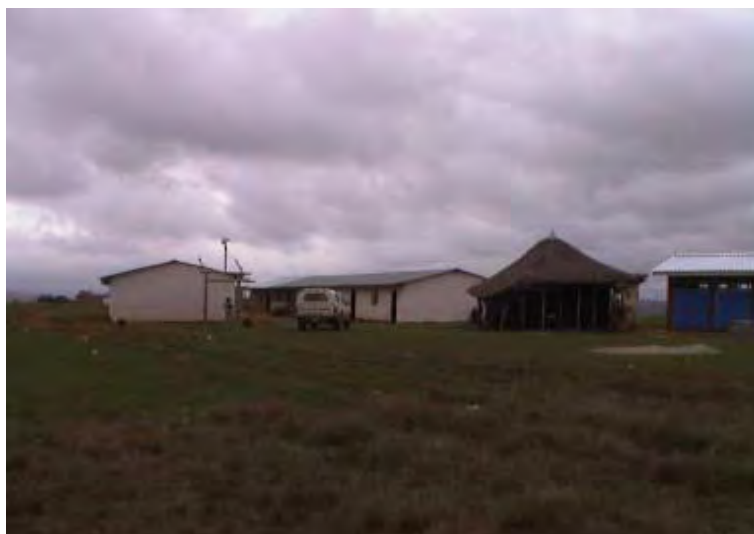
崩壊寸前のシリンダーハット教室。
ポールは電話用。
