| 橋梁番号 | FD-13 | 橋梁名 | ブッコビツァ橋 |

| 橋梁番号 | RS-01 | 橋梁名 | マルコニッチ 4 橋 |

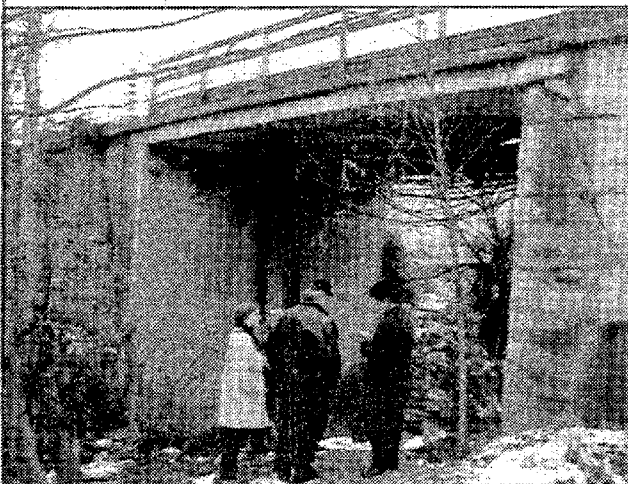
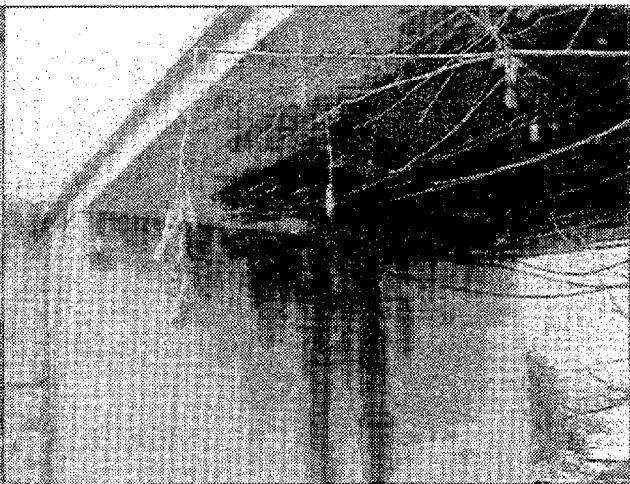
| 橋梁番号 | FD-13 | 橋梁名 | ブッコビツァ橋 |
|---|---|---|---|
| 橋長 8 m 程度の RC 床版橋。 | 床版上で爆発があり、大破した。 | | |
| コンクリートは抜け落ち、鉄筋が垂れ下がっている。 | 破損した橋梁上には H 鋼で造った仮橋が架けられている。 | | |
| 橋台側面に大きな亀裂が入っている。 | 通行量が多い道路で、すれ違いの車が並ぶことがある。 | | |

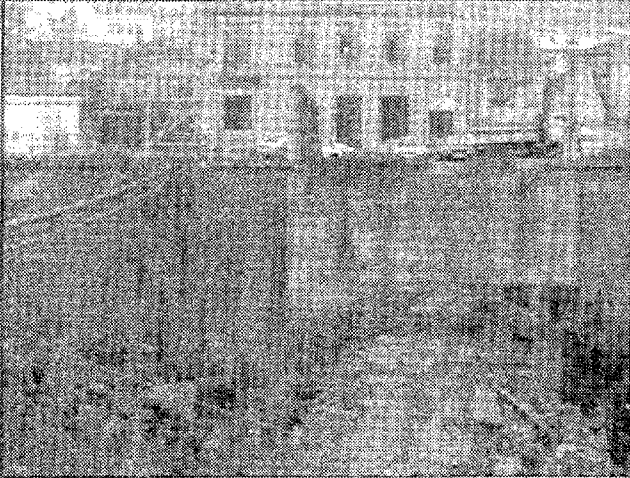
| 対岸側の橋台の状況 | | 落橋位置の接続道路 | |

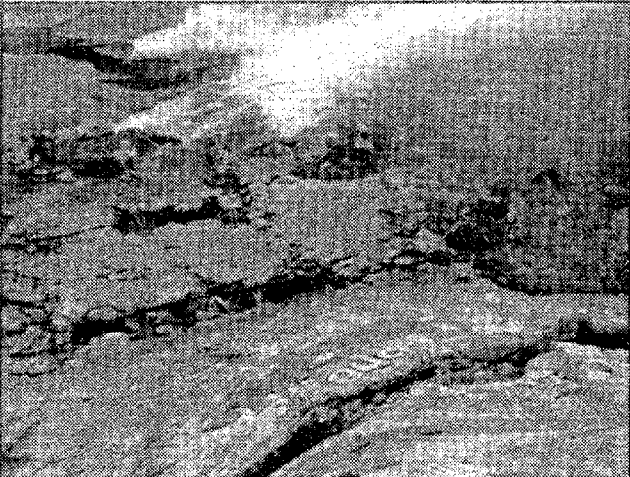
| 落橋し河川に落ちた橋体の残骸。 | | 上流から見た吊り橋の横の架設位置。 | |

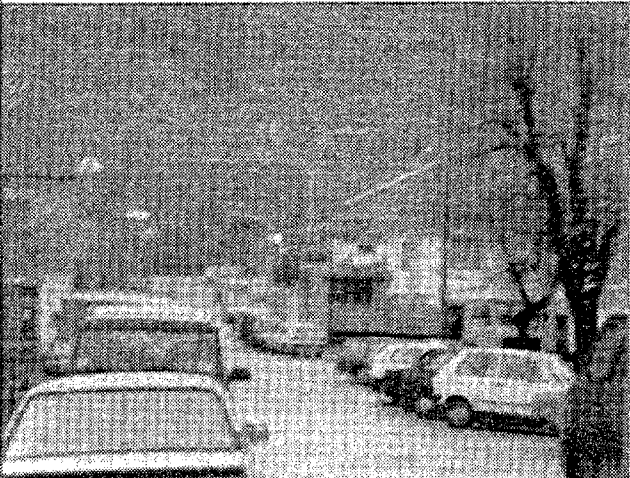
| 落橋のため袋小路となっている接続道路。 | | | |

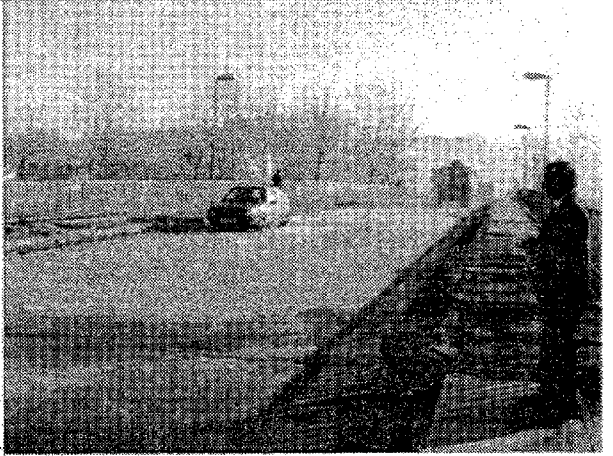
| 橋梁番号 | RS-02 | 橋梁名 | ドボイ橋 |
|---|---|---|---|
| 5 径間連続RC変断面桁橋と7 径間連続4 主版桁橋からなる橋で老朽化している。 | | 舗装はクラックが見られ、歩道部のコンクリート版はほとんどが破損している。 | |

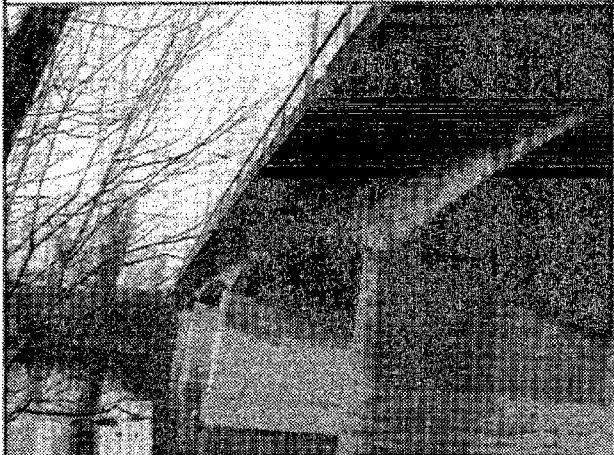
| 橋梁番号 | RS-02 | 橋梁名 | ドボイ橋 |
|---|---|---|---|
| 河川部の連続桁橋。橋台のコンクリートは横縞状に剥離しているところがある。 | | 床版は漏水、クラック、遊離石灰が見られる。主桁も一部コンクリートの欠け落ちが見られる。 | |

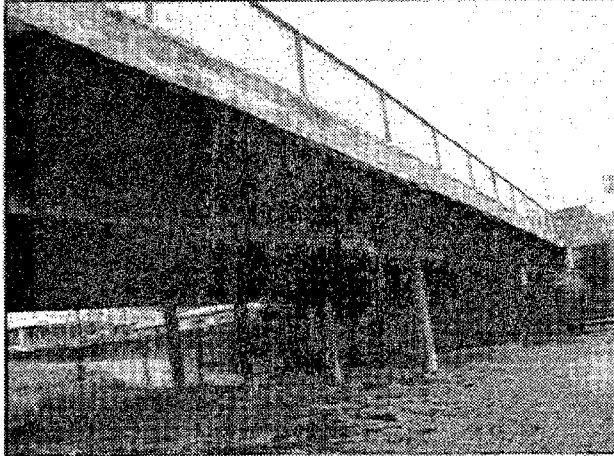
| 橋梁番号 | RS-02 | 橋梁名 | ドボイ橋 |
|---|---|---|---|
| 陸上部の橋梁は、主版と剛構造の橋脚は非常に細いが、脚柱には損傷は見受けられない。 | | 床版、主桁ともクラックが見られ、部分的にコンクリートが剥離し、露出した鉄筋の腐食も見られる。 | |

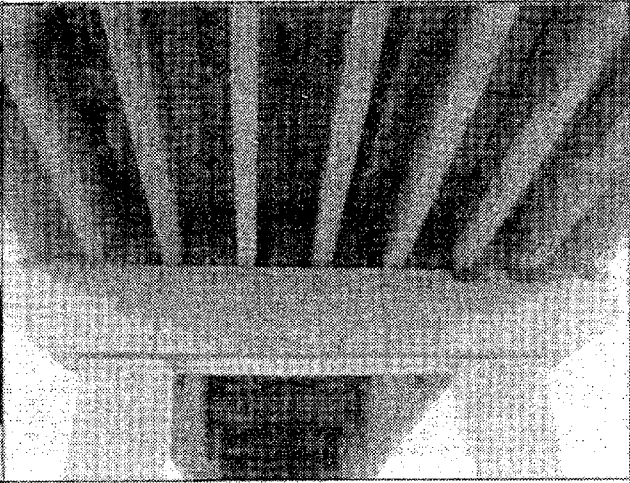
| 橋梁番号 | RS-03 | 橋梁名 | モドリッチャ橋 |
|---|---|---|---|
| 新設橋脚とRC 2主桁の旧桁部。床版にクラック、漏水が見られる。 | | | 新設された主桁部。9主桁のRC単純桁となっている。異常は見られない。 |

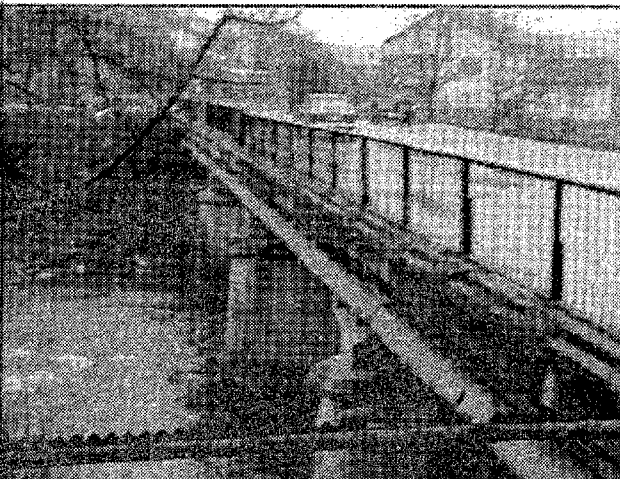
| 橋梁番号 | RS-05 | 橋梁名 | ブルバニャ橋 |
|---|---|---|---|
| <p>橋台ウイングの施工は完了しているが、裏込め、道路のすり付けが行われていない。</p> | | | <p>既設側橋梁。4径間の連続桁で、壁式橋脚が使用されている。</p> |

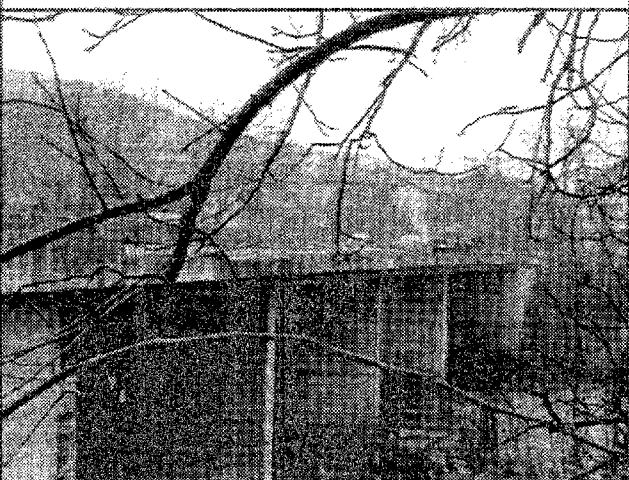
| 橋梁番号 | RS-05 | 橋梁名 | ブルバニャ橋 |
|---|---|---|---|
| <p>拡幅側の橋脚は新旧一体構造としている。</p> | | | <p>A 2 橋台の拡幅側の延長上にある民家。橋梁前後の道路拡幅は行われていない。</p> |

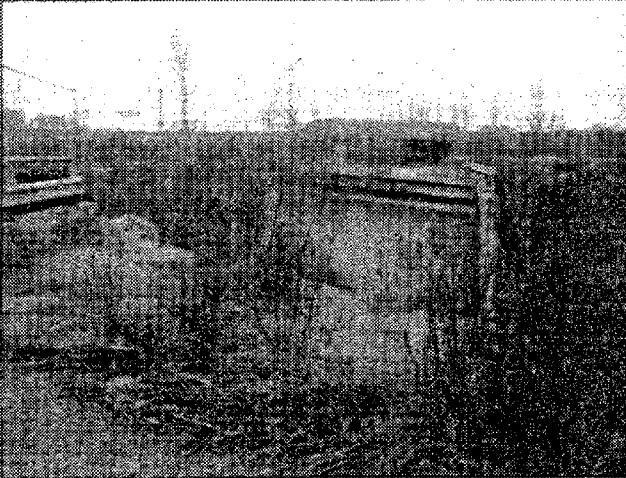
| 橋梁番号 | RS-06 | 橋梁名 | クラカル橋 |
|---|---|---|---|
| 落橋した上部工は既に撤去されていた。 | | 橋台はほとんど無傷で、劣化もなく健全である。 | |

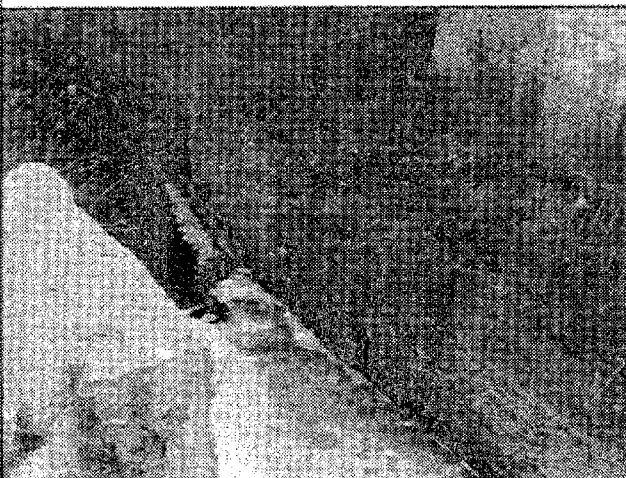
| 橋梁番号 | RS-06 | 橋梁名 | クラカル橋 |
|---|---|---|---|
| 橋台間で河川に堰が設けられている。 | | 約30m上流に設置された迂回路のベイリー橋。 | |

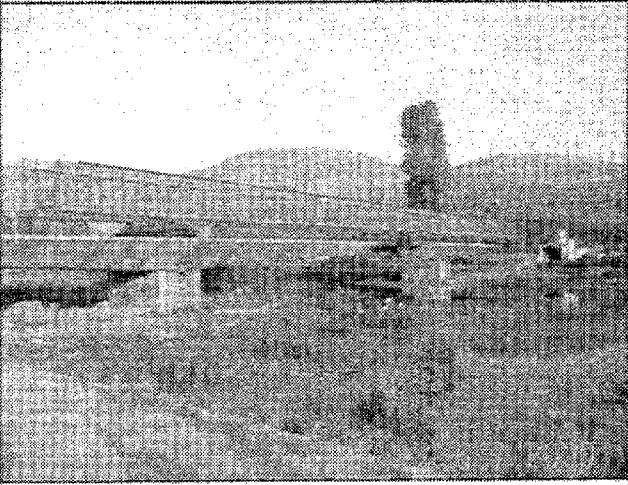
| 橋梁番号 | RS-07 | 橋梁名 | テレビィネ4橋 |
|---|---|---|---|
| 大型ガーターを用いた、補助桁方式による片持架設工法にてP C連続箱桁橋の架設。 | | | 建設途中で放置された主桁。鉄筋の腐食、コンクリートの剥離が見られる。 |

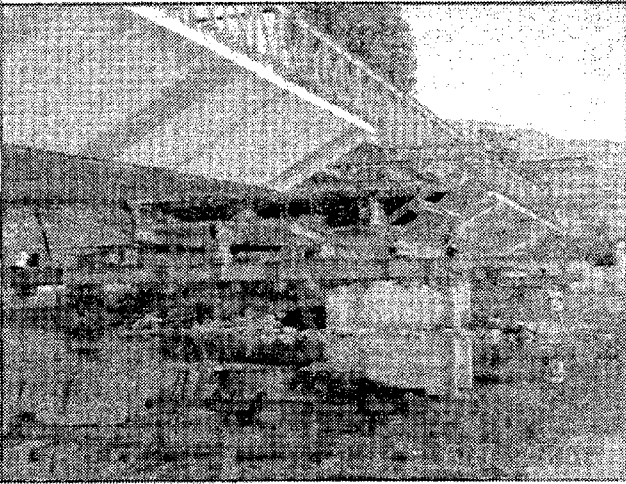
| 橋梁番号 | RS-07 | 橋梁名 | テレビィネ4橋 |
|---|---|---|---|
| 放置されたままの架設桁および型枠材。 | | | 吊り下げられた状態のままの型枠材 |

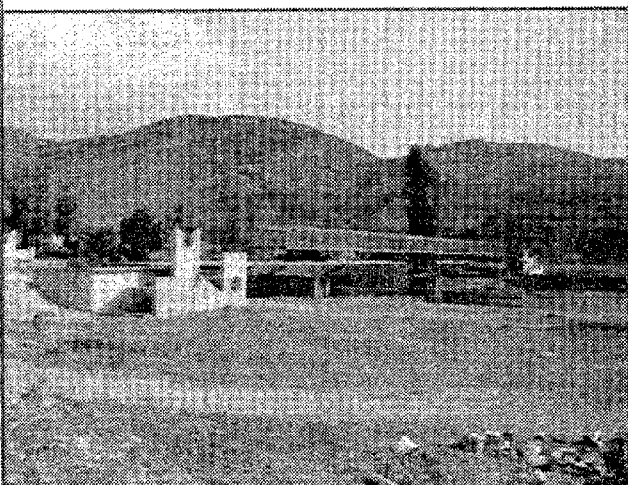
| 橋梁番号 | RS-07 | 橋梁名 | テレビィネ4橋 |
|---|---|---|---|
| 橋梁前後のアプローチ道路は未着手である。 | | | 中間支点上のP C鋼材。長期放置により、P C鋼材の腐食も懸念される |

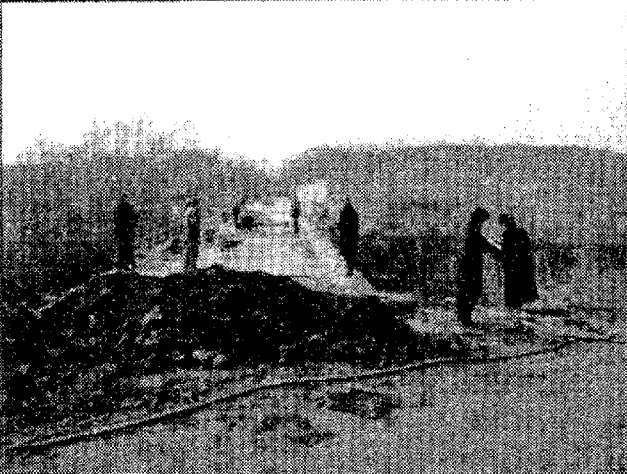
| 橋梁番号 | RS-08 | 橋梁名 | ゴールニャ橋 |
|---|---|---|---|
| 橋面を砂利道からアスファルト舗装に変更する補修工事が行われている。 | 排水孔付近の主桁コンクリートに劣化が見られる。 | | |

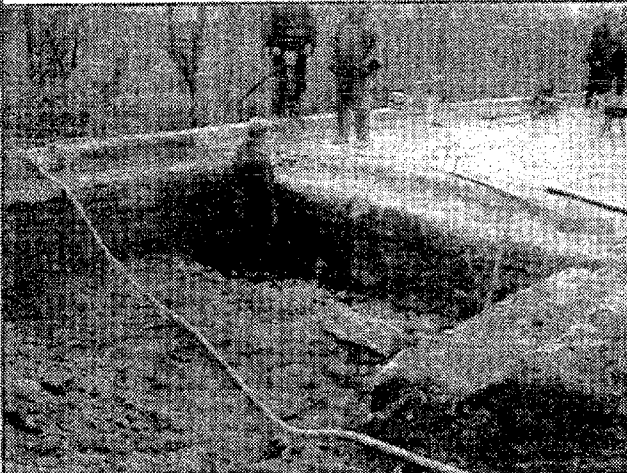
| 橋梁番号 | RS-08 | 橋梁名 | ゴールニャ橋 |
|---|---|---|---|
| 橋台の堅壁及びウィングの補修が行われている。 | 床版には防水工が行われている。 | | |

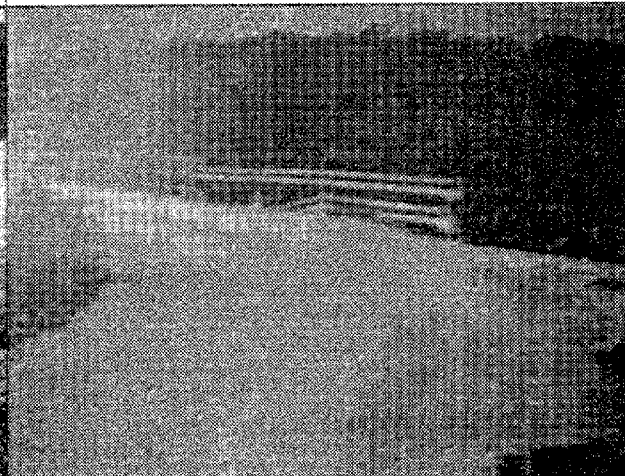
| 橋梁番号 | RS-08 | 橋梁名 | ゴールニャ橋 |
|---|---|---|---|
| 改修前の状況。橋台、床版コンクリートの劣化が見られる。 | 改修前の状況。橋梁上も砂利道で、橋台背面で道が直角に曲がっている。 | | |

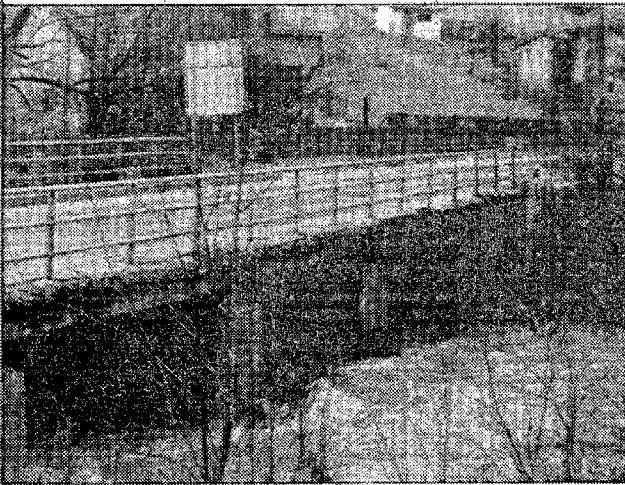
| 橋梁番号 | RS-10 | 橋梁名 | モクランニスカ橋 |
|---|---|---|---|
| 7 mの支間長と短い4 径間連続のRC床版橋であり、河川の流れを阻害している。 | | 地覆コンクリートの劣化が、欠け落ちが見られる。 | |

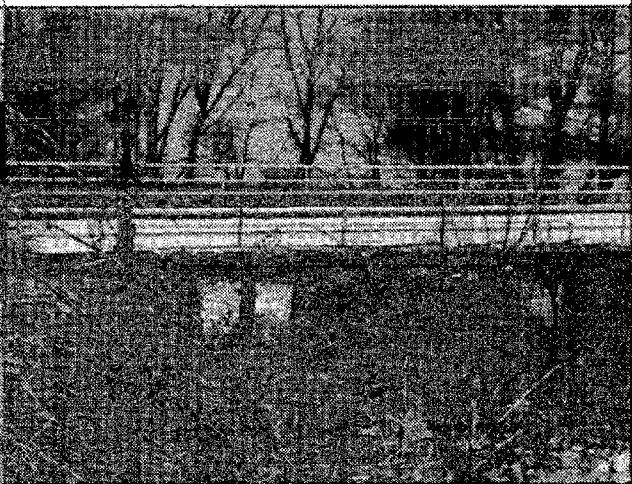
| 橋梁番号 | RS-10 | 橋梁名 | モクランニスカ橋 |
|---|---|---|---|
| 舗装はクラックが見られる。伸縮装置は設置されておらず、舗装がそのままかけられている。 | | 橋脚の中間に仮支柱により床版が支えられている。 | |

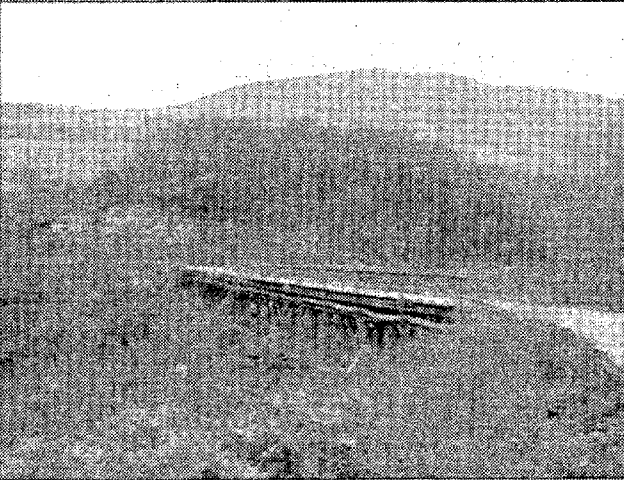
| 橋梁番号 | RS-11 | 橋梁名 | ベルバース橋 |
|---|---|---|---|
| 1950 年に造られた橋長 5 6 m の上路式トラス橋である。 | | リベット接合による部材が細い。部材全体に錆の発生がみられる。 | |

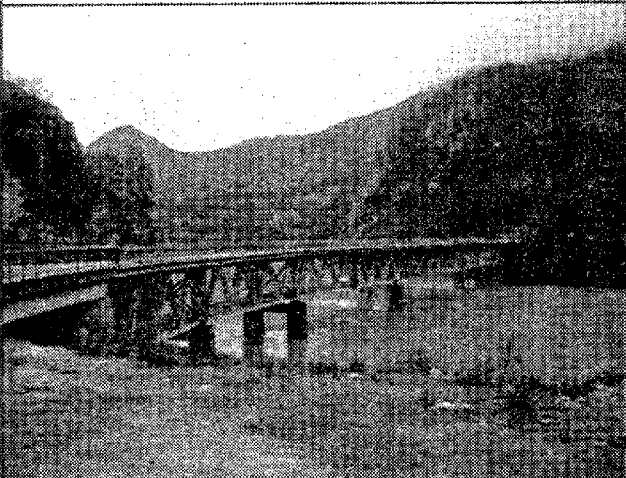
| 橋梁番号 | RS-12 | 橋梁名 | ウースティプラチャ橋 |
|---|---|---|---|
| 単純トラス橋 5 連と単純 R C 桁からなる曲線橋である。 | | 橋脚上で桁の不連続が見られる。 | |

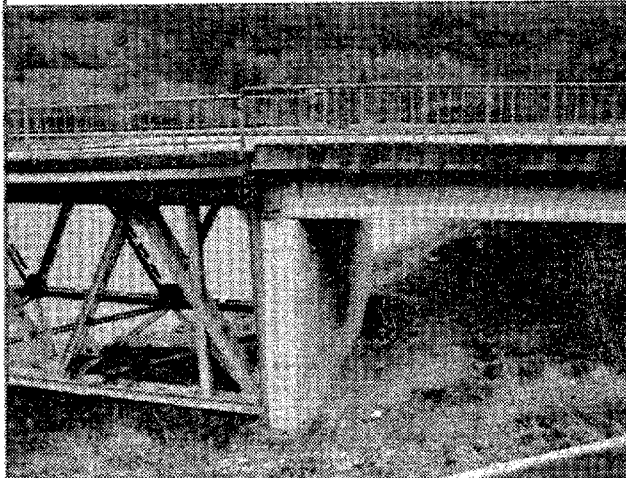
| 橋梁番号 | RS-12 | 橋梁名 | ウースティプラチャ橋 |
|---|---|---|---|
| 旧橋台は縦壁が損傷し橋脚に造り替えられ、R C 桁により 1 径間延ばされた。 | | 床版の不連続、劣化が見られる。 | |

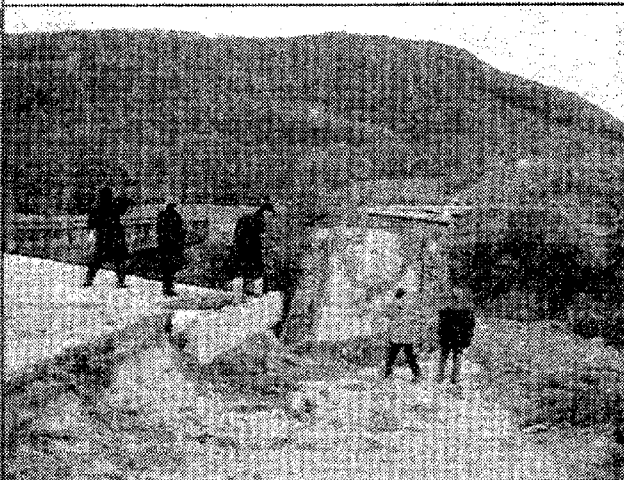
| 橋梁番号 | RS-13 | 橋梁名 | ポノール橋 |
|---|---|---|---|
| 落橋した橋梁。 | | 上部工が折れ曲がっている。 | |

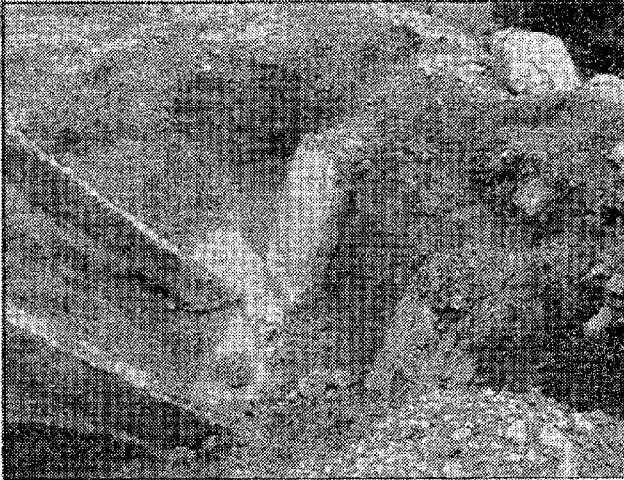
| 橋梁番号 | RS-13 | 橋梁名 | ポノール橋 |
|---|---|---|---|
| V型橋脚が使用され、橋脚背面から法面が構築される構造で橋台はない。 | | 橋台位置に相当する、コンクリート版だけが取り残されている。 | |

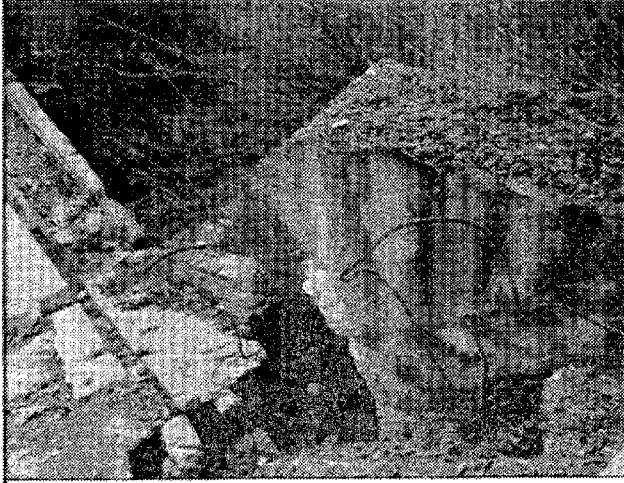
| 橋梁番号 | RS-13 | 橋梁名 | ポノール橋 |
|---|---|---|---|
| 橋台部ウイングウォールの残骸。 | | 迂回路として下流側に設置されたベイリー橋の仮橋。 | |
