ペルー南部地震震災復興要請背景調査団

調査報告書

平成13年10月

国際協力事業団

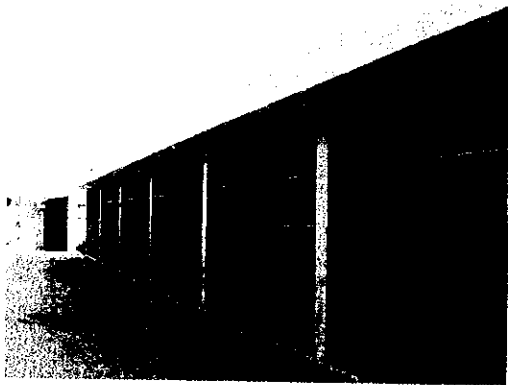
本小学校はアレキパ市の南部に位置し、教室棟が被害を受けている。教室棟は1975年に建設された鉄筋コンクリート造の高さ約3mの1階建てである。桁行方向は7スパンであり、高さ約2mのれんが造の腰壁があり柱(25cm×35cm、30cm×45cm)の有効高さが短くなっている。梁間方向は1スパンであり、2構面ごとに界壁としてれんが壁がある。主な被害は、桁行方向の柱及び梁間方向の柱頭から柱梁接合部である。1階建てのため建物の重量が軽く、倒壊には至っていない。せん断補強筋の不足とれんが壁の構造上取扱いが問題と考えられる。材料、施工的な問題は少ないと感じられた。

写真 2.1.2-1 教室棟の外観
1階建て、れんが造の腰壁

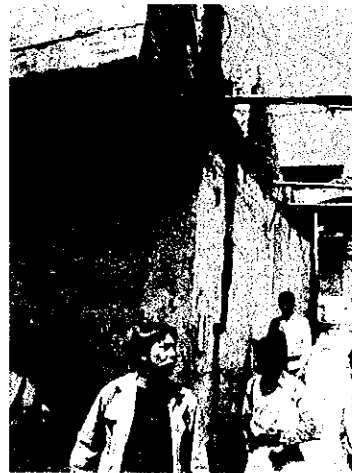
被害は、最上階の屋根や建物間の屋根アーチが落下している。地震によるひび割れやもともとのひび割れ、目地の緩みなどが数多く見られた。

写真 2-1-8-4 屋根アーチの落下
アーチの落下とともに石造壁の面外変形

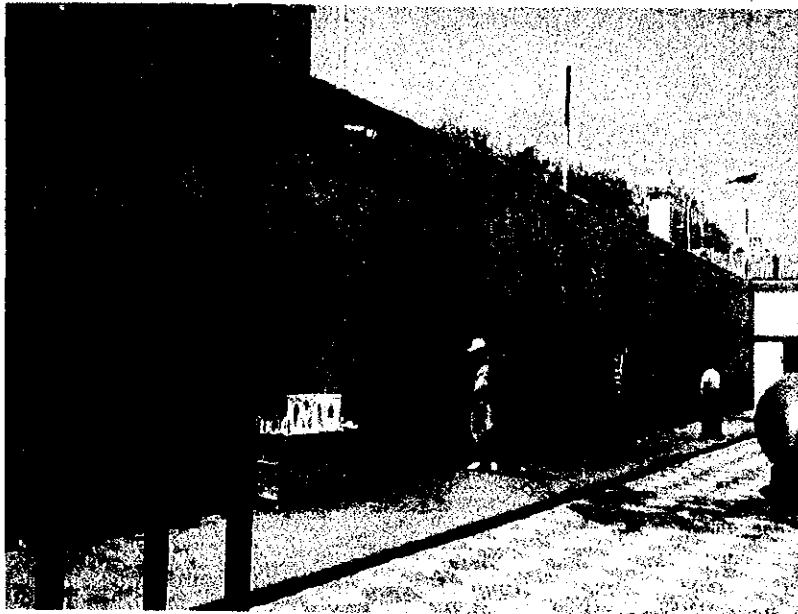
写真 2-1-9-2 構造材にはシジャー爾が使われている

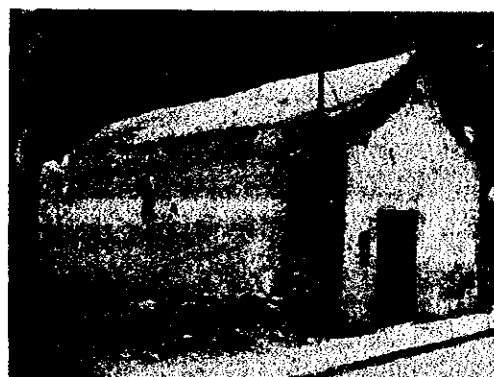
写真 2-2-5-2 被害を免れたアドベ造

手前は崩壊して撤去されている。屋根の形はモヒネテ様式と呼ばれており、竹に似た材で作られている。

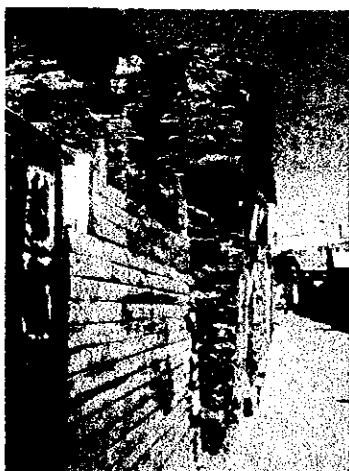
Centro 地区では、アドベの建物の被害率は San Francisco 地区に比べて高くは無い。所々で大きな被害を受けたアドベ造が点在している。アドベのサイズに規格は存在せず、大体 40~80 センチぐらいの物が多く、壁状に積む際に厚さ方向に 2 段積むことがある。INC が被災建物のひび割れが広がらないか計測を行っていた。アドベ造の被害は、大体は壁が面外に倒壊している。建物全体に箍をはめる等の対策が必要である。

写真 2-2-5-3 壁が面外に倒れ始めている。
地震後、一週間程度をかけてここまで開いたとのこと。

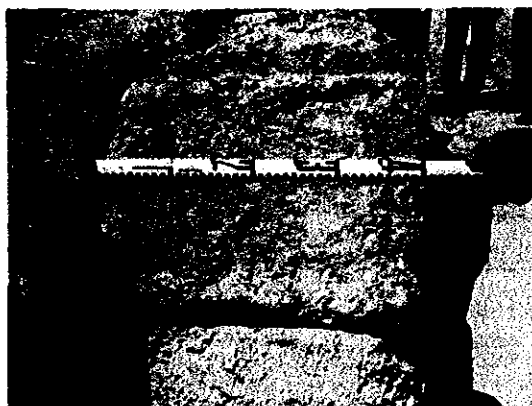
写真 2-2-7-2 使われているアドベの大きさ
アドベの壁厚は Centro 地区に比べて薄い

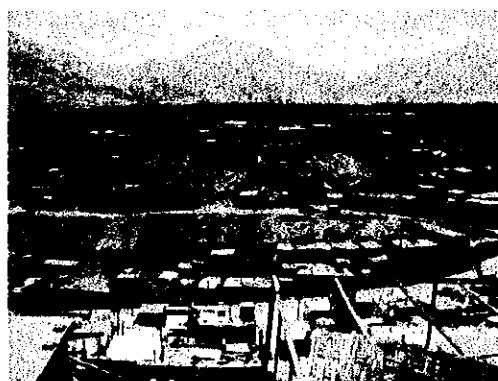
写真 2-2-7-4 傾斜地に被害が多い
アドベ以外の建物（2階建て以上）の
被害は軽微青い建物は仮設住

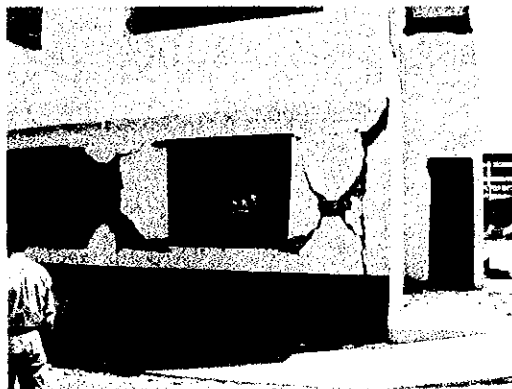
本建物は区役所に使用していた建物で、災害時の避難場所としても計画されていたが、地震により被害を受けた。2階建てであり、1階はRCフレームにコンクリートブロック壁、2階はRCフレームに穴明きレンガ壁がはめ込まれている。構造技術者の手は設計時に入っていないという。桁行方向4スパン、梁間方向3スパンである。柱サイズはコア部分で 55cm×35cm、6-D18、 $\phi 8@200$ である。一部横補強筋の無い柱もあった。梁間方向に梁がない。1階に被害が集中しており、特に建物後面の柱は高い腰壁により短柱となっており、せん断破壊している。

写真 2-2-3-2 CB壁と柱の被害
