## 6.2.4 燃料管理

## 6.2.6 安全衛生管理

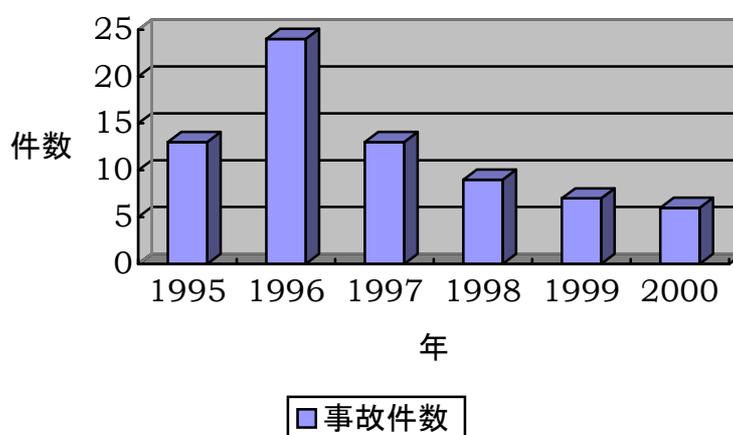
Fig. 6.2-7 発電所事故件数の推移

TES4 の現状	改善策
<p><b>（事故発生状況）</b></p> <ul style="list-style-type: none"> <li>• Fig. 6.2-7, Table 6.2-14 に 1995～2000 年における TES4 の事故件数の推移と事故の内訳を示す。</li> <li>• 過去 6 年間(1995～2000 年)に発電所内において 72 件の事故が発生している。</li> <li>• 内訳を見ると、感電、機械操作時の障害が最も多く、火傷、高所墜落事故が次いでいる。</li> <li>• 1998 年以降、発電所において、労働保護、安全、工事衛生改善特別計画等の対策が実施され、最近の年間事故発生件数は減少傾向にある。</li> <li>• しかし、最近でも高所転落等の重大事故が発生している。</li> </ul>	<ul style="list-style-type: none"> <li>• 安全衛生管理部を社長直轄の機関として設置し、全ての測定、管理、指導を実施する。(6.1 章「組織の見直し」参照)</li> <li>• 上記組織の指導の下、労働災害ゼロに向けた取り組みを強化する。</li> <li>• 具体的な改善策については、6.2.6(4)項「労働安全衛生に対する取り組み状況と改善」で述べるが、大きく分けて、作業環境の改善と作業員への安全に関する教育指導の徹底を図る。</li> </ul>

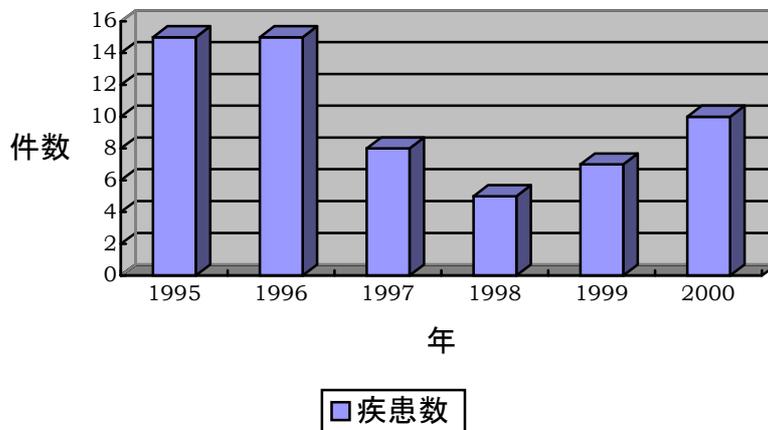
Fig. 6.2-8 発電所疾病数の推移

TES4 の現状	改善策
<p><b>(疾患発生状況)</b></p> <ul style="list-style-type: none"> <li>• Fig. 6.2-8, Table 6.2-15 に 1995～2000 年における TES4 の疾病数の推移とその内訳を示す。</li> <li>• 就業中の作業員疾患については、一度減少したが、再び上昇傾向にある。</li> <li>• 疾病の中で最も多いのは、塵肺病である。</li> <li>• 種々の形状のアスベストが断熱材として使用されている。アスベストのハンドリング時には、発電所は作業員に対して活性炭のついたマスクの着用することを義務付けている。使用後のアスベストは袋詰めにして倉庫に保管している。</li> <li>• 次に背筋・腰痛が多いが、無理な姿勢を保った長期間の作業や重量物を無理に運んだりしたことによる疾患と考えられる。</li> <li>• その他、難聴になった人がいるが、発電所内の騒音が高い箇所での長時間の作業が原因と考えられる。</li> </ul>	<ul style="list-style-type: none"> <li>• 塵肺病を防ぐためには、粉塵対策を徹底し、作業環境の改善を図ると共に、作業員に防塵マスクの使用を義務付けることが効果的である。</li> <li>• 背筋・腰痛を防止するためには、フォークリフト等の機械の使用や作業環境の改善が効果的である。</li> <li>• 難聴を防ぐためには、騒音対策の徹底や騒音の高い場所での作業員の耳栓の使用が効果的である。</li> </ul>
