**CAPÍTULO 4**  
EVALUACIÓN DE PREVENCIÓN  
DE PUNTOS DE DESASTRES VIALES

### 4.1 Clasificación de Desastres Viales

## 4.2 Evaluación de la Línea de Prevención de Desastres Viales

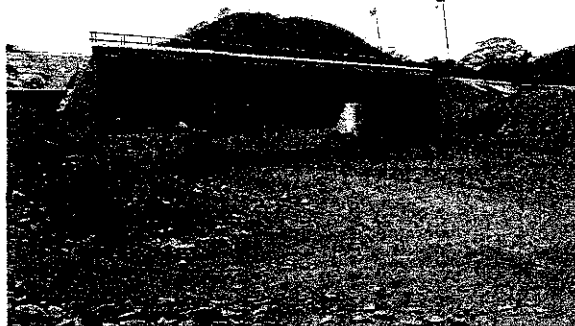
Foto 5.1.3. Puente de Ducualí

De acuerdo al informe sobre la situación que produjo el huracán Mitch, los puentes que se encuentran entre Estelí y El Espino sufrieron grandes daños. Fueron destruidos especialmente los puentes de Ducualí y Los Encuentros, de manera que se les reconstruyó en el año 2000. En cuanto a los demás puentes de esta sección, muchos daños de consideración se dieron en el revestimiento del frente del estribo, alrededor de los pilares y en el camino de acceso. Tanto los puentes de Las Maderas como el de Sébaco se habían concluido el año anterior al del huracán Mitch, 1998, y sin embargo no se observaron daños en ellos.

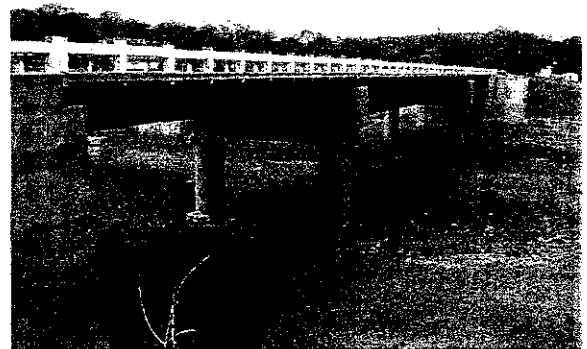
Foto 5.1.4. Puente de Los Encuentros

Según el Inventario, todos los puentes que se encuentran en la NIC.1, que es la carretera más importante de Nicaragua puesto que es parte de la Carretera Panamericana, ya se habían construido para mediados del siglo XX, sin contar los cuatro puentes nuevos en Las Maderas, Sébaco, Ducualí y Los Encuentros; y la longitud de los puentes es de más de quince metros, sin contar cuatro puentes que se encuentran cerca de Managua. En cuanto a los puentes de Las Maderas y Sébaco, los puentes nuevos se construyeron en 1997 con cooperación japonesa como puentes de un solo tramo, porque los que existían eran demasiado obsoletos. Asimismo, los puentes de Ducualí y Los Encuentros, que fueron destruidos por el huracán Mitch, fueron reconstruidos con ayuda del BCIE. El nuevo puente de Ducualí es de tres tramos, con estructura rígida de pilares, mientras que el de Los Encuentros es de un solo tramo (Foto 5.1.4). Además, situaciones como las siguientes se observaron en otros puentes:

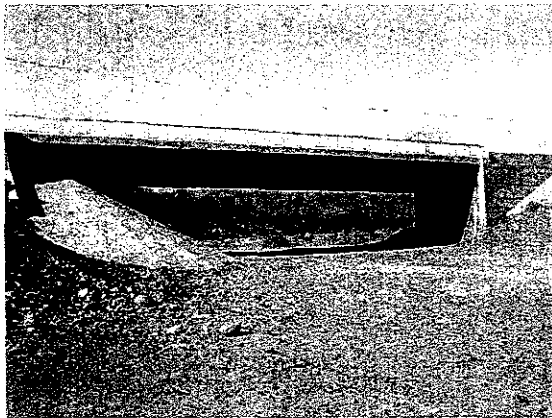
**Foto 5.2.1 Puente de Waswalí**

El puente de Waswalí, que aparece en la foto 5.2.1, se reconstruyó en 2001 con ayuda de Japón. Los demás puentes se construyeron en la década de 1940.
