5.4 NIC.15

5.4.2 Condiciones de Corte y Talud de Terraplen

5.4.3 Condiciones de los Puentes

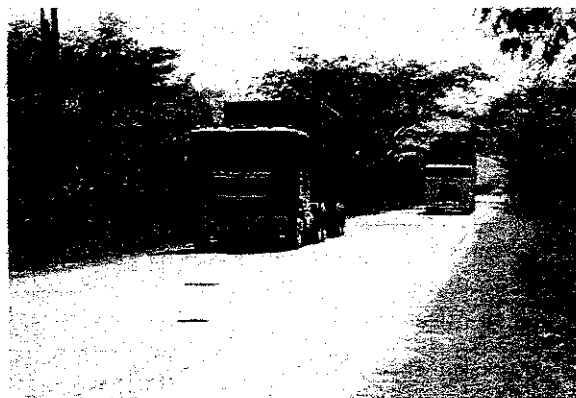
Foto 5.5.2

La Ruta NIC.24 aunque se ubica al norte del volcán activo S. Cristóbal (Foto 5.5.2) cruza sobre los ríos Acóme, Estero Real, Villanueva, Río Negro y El gallo. El Río Negro es el más grande de los que cuza la ruta NIC.24 , el área de envergadura de este río es mayor a 1000 k m² y corrientes y el diseño de desagüe es de 2250m³/s.

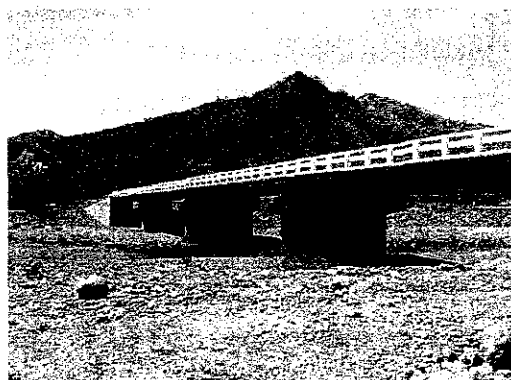
Los puentes La Manga No. 2 y El Jicaral fueron reconstruidos por ayuda del Pueblo de Dinamarca en el año 2001(Foto 5.6.1, 5.6.2), Los otros puentes fueron construidos en el año de 1960. Casi la mitad de los puentes poseen una longitud menor de 10m.

Hay puentes de pequeña expansión cuya longitud es menor de 10m, en el área de poca elevación, y confirmamos que los estribos de algunos puentes sobresalen. Los puentes La Quimera y La Milagrosa fueron reparados y los aproches reemplazados. Tres nuevos puentes arqueados fueron reemplazados a como se muestra en la Foto 5.6.3. Además en el Puente Los Pedrones, hay una nueva andanada corriente abajo para mejoramiento del grado de elevación del lecho del río. Pero algunos puentes aún no han sido reparados a como se muestra en la Foto 5.6.1 y 5.6.2

Foto 5.5.2 Puente El Jicaral

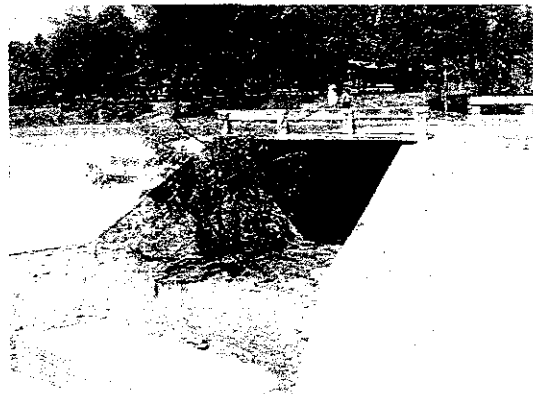
Foto 5.6.5 Puente Los Pedrones

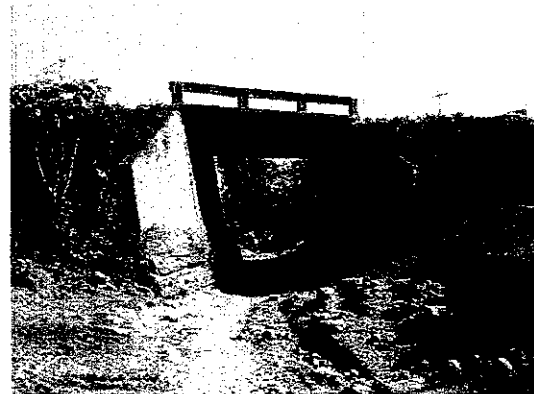
Foto 5.6.6 Puente Solis
