Tabla 17.4.9 Selección Final de Contramedidas (1/4)

17.5 Diseño Preliminar de Ingeniería para la Socavación de Cimiento de Puente

17.6.1 Selección de Contramedidas de Prevención para los Daños del Talud

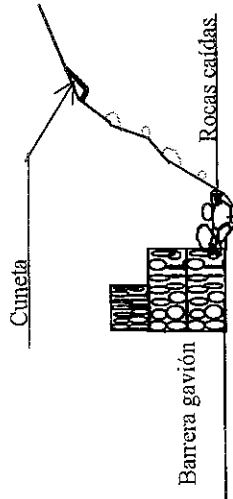
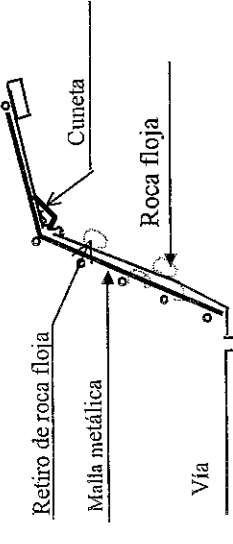
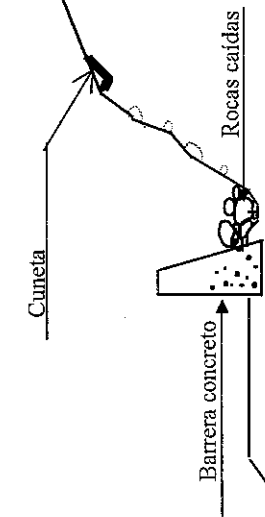
ID : N001A290	Topografía	Pie de loma	Altura y Gradiente	H = 20 ~ 40 m, θ = 45 ~ 52 deg.	Especie de Roca	Alternación de Andesita y Toba
	Impacto de Lluvia	Agua superficial, Se rezuma de grietas	Análisis de Estabilidad	Innecesario	Propósito de Contramedidas	Caída de Rocas
Estado del corte de talud

El período lluvioso	
Comentario	Debido a la poca distancia que hay entre las grietas en andesitas, se encuentran las rocas desprendidas destrozadas y esto origina la caída de rocas pequeñas. En el corte de talud se encuentra una capa fina de depósito coluvial lo cual está aumentando la inestabilidad en el período lluvioso. El agua se rezuma en todo el talud.					
Contramedidas

Aspecto técnico	Remoción+ Barrera con muro de gavión +Drenaje		Remoción+ Malla de prevención+ Drenaje		Remoción Barrera con muro de concreto + Drenaje	
Aspecto estructural	<ul style="list-style-type: none"> - Debido al tamaño de rocas caídas, posiblemente el gavión falle temprano. Δ 		<ul style="list-style-type: none"> - No hay experiencia en Nicaragua. ○ - Es una estructura casi permanente. ○ 		<ul style="list-style-type: none"> - Debido al tamaño de rocas caídas, el muro será demasiado grande. Δ

Aspecto ambiental	<ul style="list-style-type: none"> - Empeoramiento ambiental por los materiales de gaviones que salen fuera a través de la falla de los alambres. Δ - Es imposible evitar completamente que las rocas caídas salten y alcancen la vía. Δ - Hay suficiente espacio para la instalación. Δ 		<ul style="list-style-type: none"> - Se necesita talar una parte de árboles del talud. Δ - No hay problema ◎ 		<ul style="list-style-type: none"> - Falta la armonía con el paisaje aledaño por la construcción del muro. Δ - Es imposible evitar completamente que las rocas caídas salten y alcancen a la vía. Δ - Hay suficiente espacio para la instalación. Δ 	
Influencia en la vía	<ul style="list-style-type: none"> - Es necesario retirar las rocas acumuladas. Δ - Depende de la durabilidad del alambre. Δ 		<ul style="list-style-type: none"> - Depende de la durabilidad del alambre. Δ 		<ul style="list-style-type: none"> - Es necesario el espacio especial para el trabajo del retiro de rocas caídas. Δ

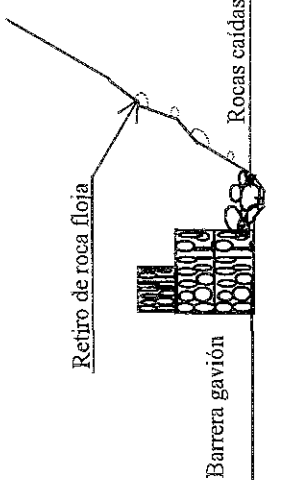
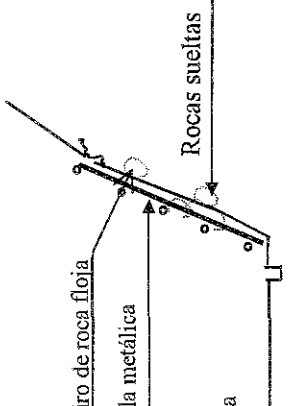
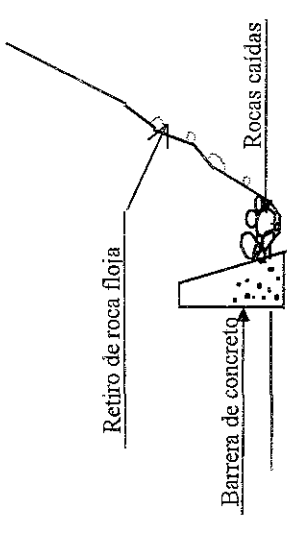
El período lluvioso		
Comentario	(Foto izquierda) El círculo rojo indica la andesita de la parte superior del talud, y la parte inferior es de toba bien meteorizada. Con esta composición se forma el voladizo, y provoca la caída de rocas. (Foto derecha) El círculo rojo arriba indica la andesita desprendida, y el círculo abajo es de toba. Desde el límite de ambas capas se sale el agua.					
Contramedidas	Remoción + Barrera con muro de gavión	Remoción + Malla de prevención	Remoción + Barrera con muro de concreto

Aspecto técnico	Aspecto estructural	Aspecto ambiental	Influencia en la vía	Aspecto de mantenimiento	Aspecto económico	Evaluación total

Debido al tamaño de rocas caídas, posiblemente el gavión falle temprano.	Empeoramiento ambiental por los materiales de gaviones que salen fuera a través de la falla de los alambres.	Es imposible evitar completamente que las rocas caídas salten y alcancen la vía.	No hay suficiente espacio para la instalación.	Es necesario retirar las rocas acumuladas.	Depende de la durabilidad del alambre.	Es más barata que otras alternativas.
Es imposible evitar completamente que las rocas caídas salten y alcancen la vía.	No hay suficiente espacio para la instalación.	Es necesario retirar las rocas acumuladas.	Depende de la durabilidad del alambre.	Es necesario retirar las rocas acumuladas.	No es necesario el mantenimiento de estructuras.	Según el tamaño supuesto de roca caída, estructuralmente es imposible de construir. Tiene problema de mantenimiento. No hay espacio.
Es necesario retirar las rocas acumuladas.	Depende de la durabilidad del alambre.	Es necesario retirar las rocas acumuladas.	Depende de la durabilidad del alambre.	Por la ejecución parcial, se puede evitar la influencia en el ambiente.	Se puede bajar el costo al nivel de otras alternativas por la ejecución parcial.	Según el tamaño supuesto de roca caída, estructuralmente es imposible de construir. Tiene problema de mantenimiento. No hay espacio.

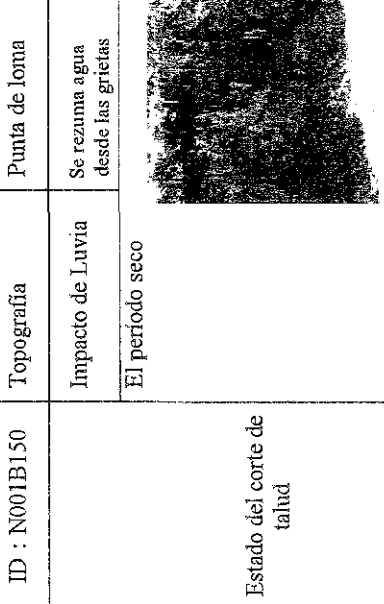
Existen las grietas verticales, y de ahí se avanzó la meteorización convirtiendoselas en grietas abiertas. Se encuentra las rocas caídas relativamente grande. Por medio de prevención para meteorización y recorte de toba de parte inferior, hay que prevenir la caída de andesita de la parte superior.	Recorte+ Drenaje	Recorte+ Torcreto+ Drenaje	Recorte+ Marco de concreto con vegetación + Drenaje

Comentario	Recorte+ Drenaje	Recorte+ Torcreto+ Drenaje	Recorte+ Marco de concreto con vegetación + Drenaje	Recorte+ Marco de concreto con vegetación + Drenaje	Recorte+ Marco de concreto con vegetación + Drenaje	- Se ejecuta la prevención de meteorización a través de la instalación del sistema de drenaje. ○ - Se espera el crecimiento de vegetación natural. △ - Es necesario tomar algunas medidas en la ejecución de obras. Después del término de obras no hay ninguna influencia. ○ - Se necesita mantenimiento hasta que sobreviva la vegetación. △ - Es más económica que otras alternativas. ○

Contramedidas	Recorte+ Drenaje	Recorte+ Torcreto+ Drenaje	Recorte+ Marco de concreto con vegetación + Drenaje	Recorte+ Marco de concreto con vegetación + Drenaje	Recorte+ Marco de concreto con vegetación + Drenaje	- Se necesitan maquinarias específicas. ◎ - Tiene ventaja para prevenir la meteorización. ◎ - Falta la armonía con el ambiente aledaño. △ - No hay problema. ○ - Es necesario confirmar la corriente de agua. ○ - El costo medio entre tres alternativas. ○	
Aspecto técnico Aspecto estructural	Recorte+ Drenaje	Recorte+ Torcreto+ Drenaje	Recorte+ Marco de concreto con vegetación + Drenaje	Recorte+ Marco de concreto con vegetación + Drenaje	Recorte+ Marco de concreto con vegetación + Drenaje	- Se instala el marco de concreto para el tratamiento vegetal y aumento de estabilidad. ○ - Se previene la influencia en el ambiente a través de tratamiento vegetal en el marco de concreto. ○ - Es necesario tomar algunas medidas en la ejecución de obras. Después del término de obras no hay ninguna influencia. ○ - Se necesita mantenimiento hasta que sobreviva la vegetación. △ - Es muy importante el mantenimiento del anclaje del marco de concreto. △

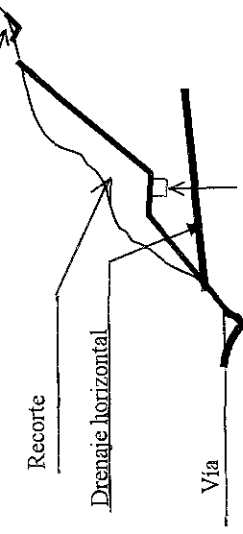
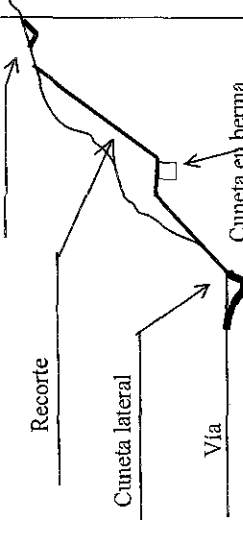
Estado del corte de talud						
Comentario	Hay historial de derrumbe. La mayor parte es roca intrusiva dura, pero fue introducida a lo largo de la falla (línea blanca). Por lo tanto el estado de masa de roca de ambos lados de la roca intrusiva está peor. Por la influencia de la falla, el talud está inestable y se espera la repetición del colapso. Es necesario tomar medidas de estabilización todo lo posible.					
Contramedidas

Aspecto técnico Aspecto estructural	<ul style="list-style-type: none"> Prevenir el colapso por medio de recorte de 55° y aumentar la estabilidad a través de instalación del sistema de drenaje. ○ 	<ul style="list-style-type: none"> La instalación del drenaje horizontal aumenta la estabilidad. △ 	<ul style="list-style-type: none"> Se espera el crecimiento de vegetación natural. △ 	<ul style="list-style-type: none"> Se instala el marco de concreto para el tratamiento vegetal y aumento de estabilidad. ○
