Tabla 17.6.13 Selección del Tipo de Contramedidas de Prevención

## 17.6.2 Selección de Contramedidas para la Socavación de Cimiento de Puente

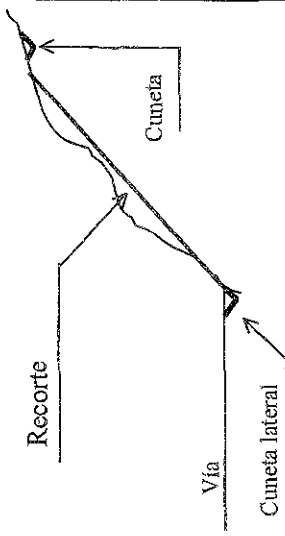
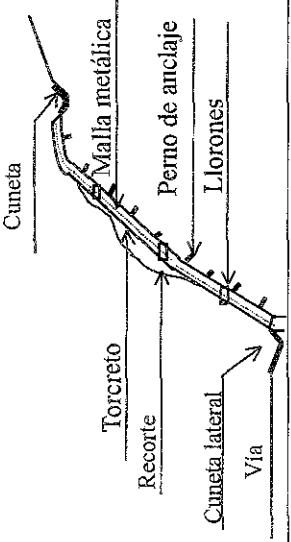
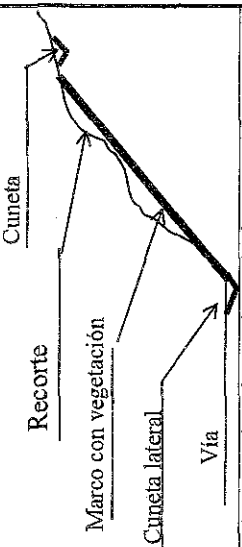
Estado del corte de talud	El periodo seco	El periodo lluvioso				
Comentario	En donde se indica con el círculo rojo, se observa que el agua superficial se rezuma en el pie del talud pasando por las grietas. En las tobas de la parte superior, se encuentran las grietas abiertas y la falla de vuelco.					
Contramedidas	<p><b>Recorte+ Drenaje</b></p>

Aspecto técnico Aspecto estructural	<ul style="list-style-type: none"> <li>- Prevención de meteorización a través de drenaje. ○</li> <li>- Se espera el crecimiento de vegetación natural. △</li> </ul>	<ul style="list-style-type: none"> <li>- Es necesario ejecutar el recorte para la estabilidad. ◎</li> <li>- Tiene ventaja para prevención de meteorización. ◎</li> <li>- Falta la armonía con el ambiente aledaño. △</li> <li>- Es necesario tomar algunas medidas en la ejecución de obras. Después del término de obras no hay ninguna influencia. ○</li> <li>- Es necesario confirmar el movimiento de agua. △</li> </ul>	<ul style="list-style-type: none"> <li>- Se necesita algún nivel técnico para ejecutar las obras de marco de concreto proyectado. ○</li> <li>- Tiene ventaja de estabilidad y prevención de meteorización. ○</li> <li>- Se previene la influencia en el ambiente a través del tratamiento vegetal en el marco de concreto. ○</li> <li>- Es necesario tomar algunas medidas en la ejecución de obras. Después del término de obras no hay ninguna influencia. ○</li> <li>- Se necesita mantenimiento hasta que sobreviva la vegetación. ○</li> <li>- Es eficiente para la meteorización. ○</li> <li>- El marco de concreto aumenta el costo. △</li> </ul>

Aspecto ambiental	<ul style="list-style-type: none"> <li>- Es necesario tomar algunas medidas en la ejecución de obras. Después del término de obras no hay ninguna influencia. ○</li> <li>- Después del recorte de rocas, el talud se deja sin tratamiento. Es necesario la inspección. △</li> </ul>	<ul style="list-style-type: none"> <li>- Es más económica que otras tres alternativas. ◎</li> <li>- La instalación del sistema de drenaje sirve para la prevención de meteorización. Desde el punto de vista económica tiene más eficiencia. 1</li> </ul>	<ul style="list-style-type: none"> <li>- El costo medio entre tres alternativas. ○</li> <li>- Cuando haya mucha cantidad del agua, se provocará problema de durabilidad. 2</li> </ul>			
Influencia en la vía						
Aspecto de mantenimiento						
Aspecto económico						
Evaluación total			3

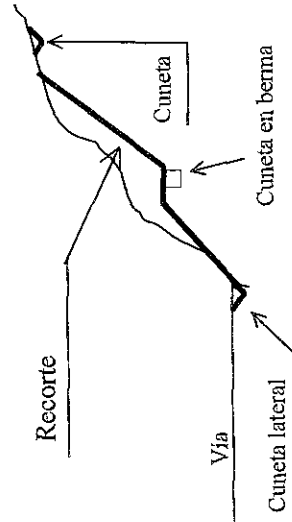
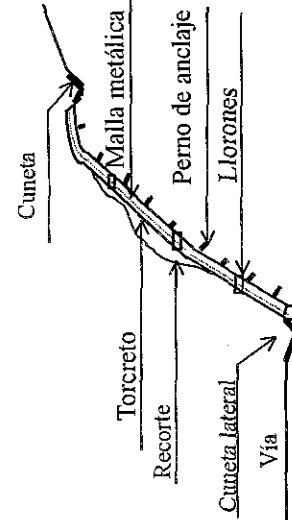
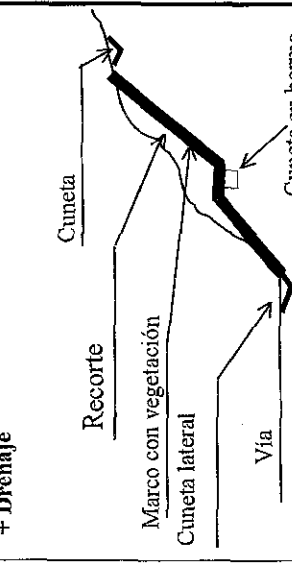
Estado del corte de talud						
Comentario	Existen dos tipos de toba. La toba dentro del círculo blanco es la toba de la categoría II B, es dura y con grietas verticales. La toba de la parte inferior es de la II A, que la meteorización está bien avanzada. No se observa la salida de agua en el periodo lluvioso.					
Contramedidas	Recorte + Drenaje

Aspecto técnico Aspecto estructural	No hay mucho problema de ejecución de obras. Se previene la meteorización a través de la instalación del sistema de drenaje.	○	Se necesitan maquinarias específicas. Tiene ventaja para prevenir la meteorización.	◎	Se necesita algún nivel técnico para ejecutar las obras de marco de concreto proyectado. Tiene ventaja de estabilidad y prevención de meteorización.	◎

Evaluación total	Es económico y se puede cumplir el objetivo.	1	Cuando haya mucha cantidad de agua, provocará problema de durabilidad.	2	El marco de concreto es caro, pero no tiene mucha eficiencia como haya esperado.	3

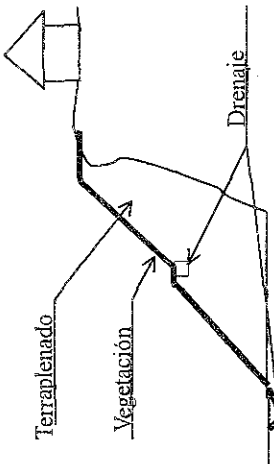
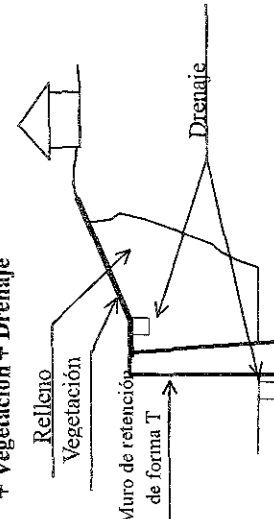
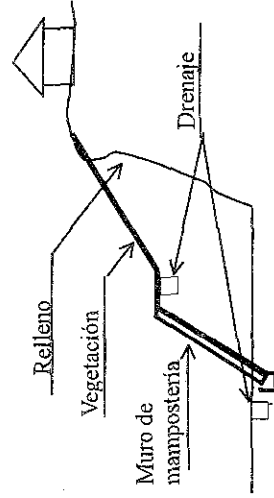
Comentario	La meteorización está avanzada y en el pie del talud se distribuye la escoria. Con esos, no tiene resistencia contra la lluvia y se colapsa rápidamente. En el período lluvioso, se observan aguas que se rezuman en donde se marcan con el círculo rojo.					
Contramedidas	<b>Terraplénado + Vegetación + Drenaje</b>

Aspecto técnico Aspecto estructural	- Hay problema de uniformidad entre la loma natural y terraplénado. Δ	- La flojedad del relleno se puede evitar por construcción del muro de retención. ⊙	- La flojedad del relleno se puede evitar por construcción del muro de retención. ⊙

Aspecto ambiental	- Se incorpora al ambiente aledaño a través del tratamiento vegetal. ⊙	- Es un poco imponente, pero se siente estable. ⊙	- Se incorpora al ambiente aledaño a través del tratamiento vegetal. ⊙			
Influencia en la vía	- No hay suficiente espacio. Δ	- No hay problema del espacio. ⊙	- No hay problema del espacio. ⊙			
Aspecto de mantenimiento	- Es necesario observar la flojedad del terraplén. Δ	- No se necesita el mantenimiento. ⊙	- No se necesita el mantenimiento. ⊙			
Aspecto económico	- Es más económico, pero hay problema del espacio. ⊙	- El costo aumenta por la construcción de estructura. Δ	- El costo aumenta por la construcción de estructura. Δ			
Evaluación total	- Es difícil de adoptar por el problema del espacio. 3	- Estructuralmente está muy estable. Desde el punto de vista del mantenimiento, es mejor que los demás. 1	- Estructuralmente está muy estable. Desde el punto de vista del mantenimiento, es mejor que los demás. 1			2

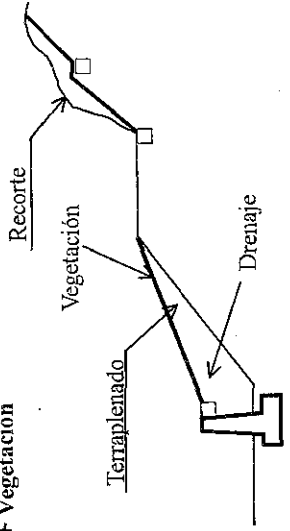
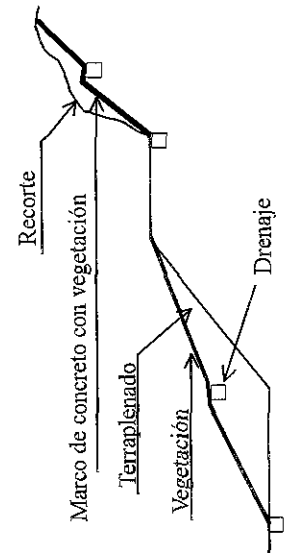
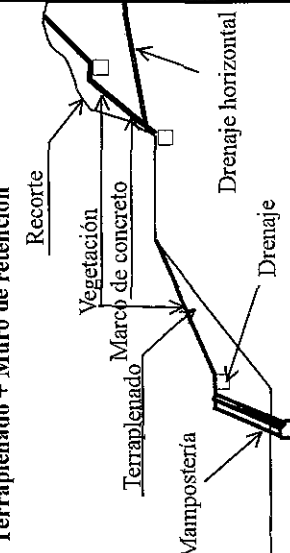
Comentario	<p>Además del avance de meteorización, el talud tiene características colapsables y no tiene resistencia contra lluvia. En el período lluvioso no se observó la anomalía notable en el terraplén, pero en el pie del talud formado por deslizamiento hay agua estancada (la marca blanca), y en donde se indica con el círculo rojo se observa el agua que se rezuma. También hay pequeño colapso.</p>					
Contramedidas	<p><b>Recorte+ Drenaje</b> <b>Terraplénado + Muro de retención de forma T + Vegetación</b></p>

Aspecto técnico Aspecto estructural	<p>--Se estabilizan el talud por medio del recorte de 45 grados y el terraplén por el muro de retención de forma T inverso.</p>	<p>--Se estabilizan el talud por medio del recorte de 45 grados y el terraplén por el taladro de banco.</p>	<p>--Se estabiliza el talud por medio del recorte de 45 grados y el terraplén por el muro de mampostería.</p>			
Aspecto ambiental	<p>--Se incorpora al ambiente aledaño. --En el talud se espera el crecimiento vegetal.</p>	<p>--El sitio está situado en la reserva natural y se necesita la recuperación vegetal. Por eso, es necesario instalar marco de concreto en el corte de talud.</p>	<p>--El sitio está situado en la reserva natural y se necesita la recuperación vegetal. Por eso, es necesario instalar marco de concreto en el corte de talud.</p>			
Influencia en la vía	<p>--En la etapa de obras, sólo hay un carril.</p>	<p>--En la etapa de obras, sólo hay un carril.</p>	<p>--En la etapa de obras, sólo hay un carril.</p>

Aspecto de mantenimiento	<p>--Se necesita mantenimiento hasta que sobreviva la vegetación.</p>	<p>--Se necesita mantenimiento hasta que sobreviva la vegetación.</p>	<p>--Se necesita mantenimiento hasta que sobreviva la vegetación.</p>			
Aspecto económico	<p>--El muro de retención de forma T es muy caro.</p>	<p>--El muro de retención de forma T es muy caro.</p>	<p>--El muro de retención de forma T es muy caro.</p>			
Evaluación total	<p>--No es necesario construir muro en el lado de terraplén.</p>	<p>--Tiene ventaja de estabilidad del corte de talud y protección ambiental. Como está situado en la Reserva Natural, es necesario adoptar el marco de concreto para la recuperación vegetal.</p>	<p>--No es necesario construir la mampostería y drenaje horizontal en lado del terraplén.</p>

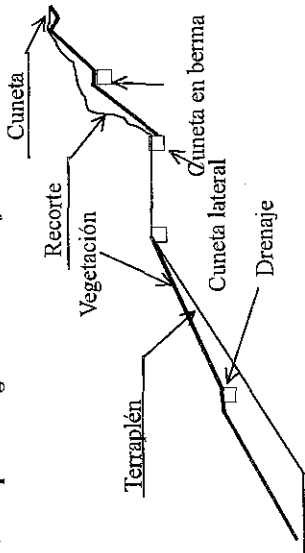
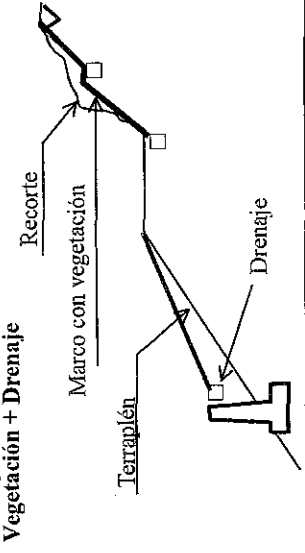
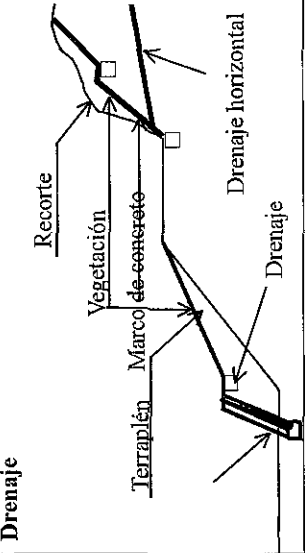
Comentario	La masa de roca es la toba bien meteorizada. El círculo rojo indica el sitio donde se encuentra el agua que se rezuma. El círculo blanco indica una parte del terreno formado por colapso y más a fondo se encuentra el talud formado por deslizamiento. Alrededor del pie de talud se encuentra la toba independiente.				
Contramedidas

<p><b>Recorte+ Drenaje</b> <b>Terraplén+ Vegetación + Drenaje</b></p>	<p><b>Recorte+ Marco con vegetación + Drenaje</b> <b>Terraplén + Muro de retención + Vegetación + Drenaje</b></p>
Aspecto técnico Aspecto estructural	<ul style="list-style-type: none"> <li>- Se estabiliza el corte del talud por recorte del suelo coltivial.</li> <li>- Se estabiliza el lado de relleno por el taladro de banco.</li> </ul>	<ul style="list-style-type: none"> <li>- La ejecución de obra de marco de concreto se exige cierto nivel de técnicas.</li> <li>- El marco es para el tratamiento vegetal, no para la estabilidad.</li> </ul>	<ul style="list-style-type: none"> <li>- No hay mucha dificultad de ejecución.</li> <li>- La ejecución de obra de marco de concreto exige cierto nivel de técnicas.</li> </ul>	<ul style="list-style-type: none"> <li>- Se incorpora al ambiente aledaño a través del tratamiento vegetal.</li> <li>- En la etapa de obras, se puede usar sólo un carril.</li> </ul>	<ul style="list-style-type: none"> <li>- Se necesita mantenimiento hasta que sobreviva la vegetación.</li> <li>- El lado del relleno es la propiedad privado. No se necesita mucho espacio.</li> </ul>

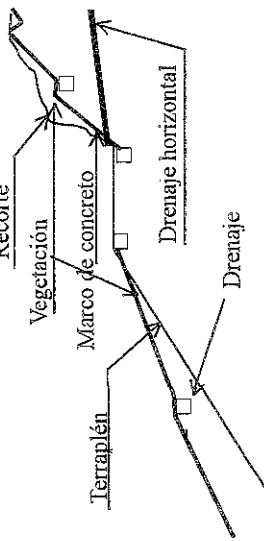
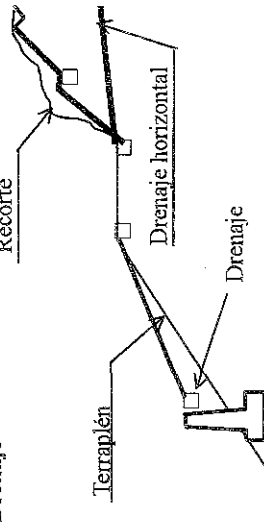
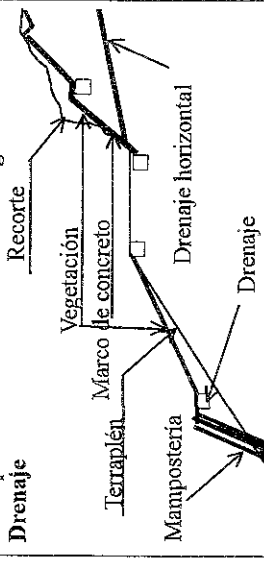
Estado del corte de talud						
Comentario	La masa de roca es de toba bien meteorizada. Se encuentra el canal de agua en la masa y en el lado de terraplén hay huellas que se salió agua. Se estudió la instalación de florones a efectos de que no se elevara el nivel de agua. Conforme al resultado de la perforación, se exige el recorte del talud meteorizado tomando en consideración la existencia de iglesias. Para el lado del terraplén, se adoptan la obra de terraplén para contrapeso y el muro de retención de forma T inversa.					
Contramedidas	<p><b>Recorte + Marco con vegetación + Drenaje horizontal + Drenaje</b></p> <p><b>Terraplenado + Vegetación + Drenaje</b></p>

Aspecto técnico	<p>Aspecto estructural</p> <ul style="list-style-type: none"> <li>- La instalación de marco en el talud de corte es para tratamiento vegetal. No sirve para la estabilidad. ○</li> <li>- Se incorpora al ambiente alejando a través del tratamiento vegetal. ○</li> <li>- El tratamiento vegetal en el talud de corte se realiza con marco de concreto. ○</li> </ul>	<ul style="list-style-type: none"> <li>- La ejecución de obra de marco de concreto exige cierto nivel de técnicas ○</li> <li>- El muro de forma T inversa es más estable. ◎</li> <li>- Se espera la recuperación natural de vegetación en el talud del corte. △</li> </ul>	<ul style="list-style-type: none"> <li>- No hay dificultad técnica de obras. ○</li> <li>- La ejecución de obra de marco de concreto se exige cierto nivel de técnicas. ◎</li> <li>- Se incorpora al ambiente alejando a través del tratamiento vegetal. ○</li> <li>- El tratamiento vegetal en el talud de corte se realiza con marco de concreto. ○</li> </ul>

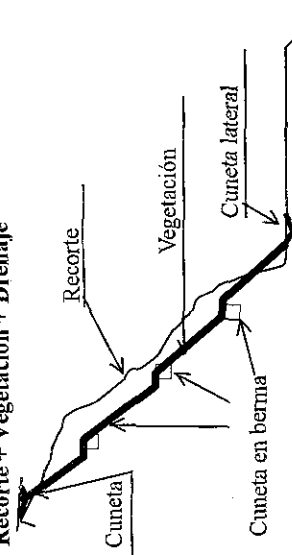
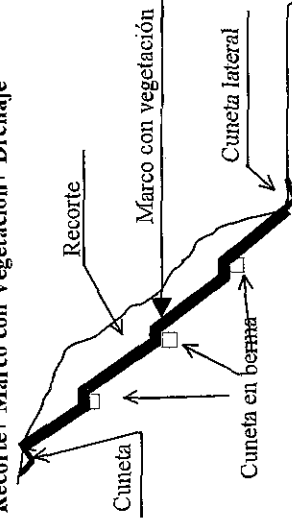
El periodo lluvioso		
Comentario	La mayoría es depósito coluvial encima de la toba. La carretera existente se construyó cortando el pie del depósito coluvial y se presenta inestabilidad. Después del deslizamiento se instaló la cuneta en el hombro del talud, pero se encuentra que se rezuma el agua infiltrada. Como el gradiente es muy pronunciado, suelen la caída y colapso de rocas.					
Contramedidas	Recorte+ Drenaje	Recorte + Vegetación + Drenaje	Recorte+ Marco con Vegetación+ Drenaje

Aspecto técnico	Se estabiliza el talud y se previene la caída de rocas por medio del recorte con 35° de gradiente e instalación del sistema de drenaje.	A través del tratamiento vegetal se previene la meteorización.	Es la alternativa que facilita la sobre vivencia de la vegetación. No se puede esperar la eficiencia de marco para la estabilización del talud.	○	○	○

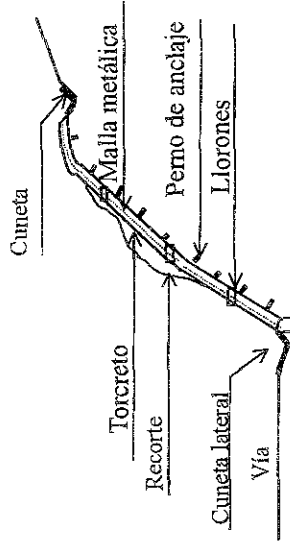
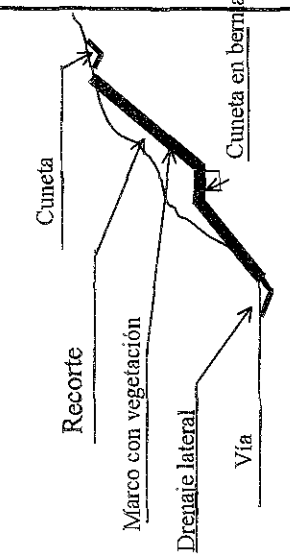
El período lluvioso		
Comentario	En el período lluvioso se observan muchas fisilidades y caída de rocas. A través del colapso de toba, la andesita de la parte superior forma el voladizo y provoca caída de las rocas. La toba se destroza por repetición de los períodos secos y lluviosos y se colapsa a lo largo de grietas.					
Contramedidas	<p><b>Recorte + Vegetación + Drenaje</b></p>

Aspecto técnico	<ul style="list-style-type: none"> <li>No hay muchos problemas de ejecución de obras.</li> <li>Si se deja el talud del corte sin tratamiento, hay problema de protección contra meteorización. △</li> </ul>	<ul style="list-style-type: none"> <li>Se necesitan maquinarias específicas.</li> <li>Tiene ventaja de prevención de meteorización. ⊙</li> </ul>	<ul style="list-style-type: none"> <li>La ejecución de obra de marco de concreto exige cierto nivel de técnicas ⊙</li> </ul>

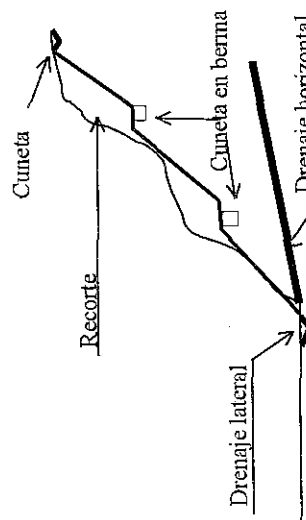
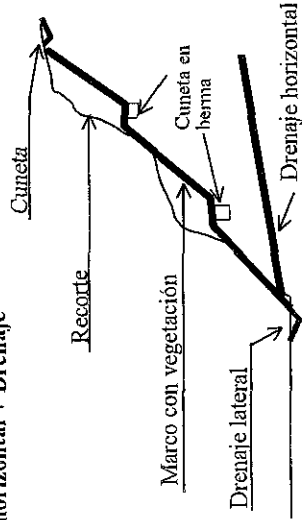
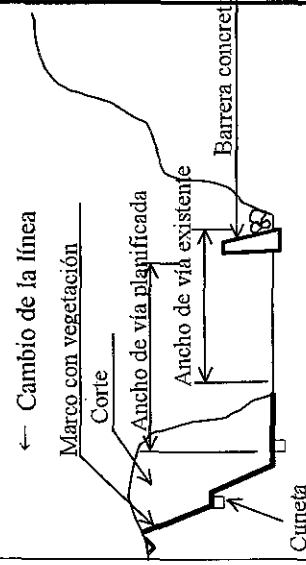
El periodo lluvioso	
Comentario	El ancho de zona de trituración de toba es 50m y el grado del talud formado por deslizamiento es 60. El talud presenta gran inestabilidad. Las rocas caídas se observaron en el periodo seco como se muestra en la foto, y en el periodo lluvioso ocurrieron más caídas. Está planteado el recorte de talud con 40°. En ambos lados de zona de trituración se encuentran pequeño colapso y caída de rocas. Se observa el agua que se rezuma desde las grietas.					
Contramedidas	<p><b>Recorte + Drenaje horizontal + Drenaje lateral</b></p>

Aspecto técnico Aspecto estructural	<p>--Se estabiliza el talud a través de la ejecución del recorte de 40° en la zona de trituración y 55° en otras partes e instalación de drenaje horizontal. ○</p> <p>--Se incorpora el crecimiento natural de vegetación. △</p>		<p>--Se ejecuta las obras de marco de concreto proyectado para la vegetación y el aumento de estabilidad. ○</p> <p>--Se incorpora al ambiente alrededor a través del tratamiento vegetal en el marco. ○</p>		<p>--Se cambia la línea. Se construye el muro de retención a un lado del talud y se corta el otro lado del talud. △</p> <p>--En la parte del corte de talud se ejecuta el tratamiento vegetal, pero por otro lado no se ejecuta nada. No es tan recomendable. △</p>	
Aspecto ambiental	<p>--En la etapa de obras, se puede usar sólo un carril. ○</p>		<p>--En la etapa de obras, se puede usar sólo un carril. ○</p>		<p>--En la etapa de obras, se puede usar sólo un carril. ○</p>

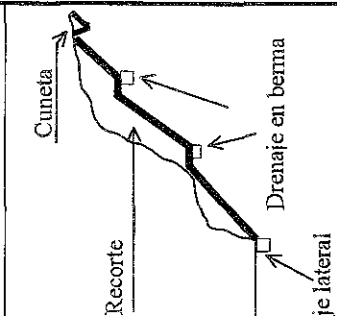
El período lluvioso	
Comentario	Todo talud se convirtió en roca frágil por medio de alteración. El círculo rojo indica el terreno formado por colapso y se encuentra la sedimentación de rocas caídas y colapsadas. El corte de talud es colapsable y las gravas alcanzan hasta la vía. Se observan las aguas que se rezuma en cuatro sitios en el período lluvioso.					
Contramedidas	<p><b>Recorte+ Drenaje</b> <b>Muro de retención+ Terraplénado +Vegetación + Drenaje</b></p>

Aspecto técnico Aspecto estructural	<p>Se estabiliza el talud y se previene caída de rocas por el recorte de 55 grados de gradiente. Se instala el muro de retención en el lado de relleno.</p>		<p>Para las obras de vegetación y estabilización, se ejecuta la obra del marco de concreto. En el lado del relleno se ejecuta el taladro de banco.</p>		<p>Se estabiliza el talud y se previene caída de rocas por el recorte de 55 grados de gradiente. Se instala el drenaje en los hombros.</p>	
Aspecto ambiental	<p>Se espera el crecimiento natural de vegetación.</p>		<p>El tratamiento vegetal en el suelo rocoso es difícil.</p>		<p>Se espera el crecimiento de vegetación natural en el talud de corte.</p>	
Influencia en la vía	<p>En la etapa de obras, se puede usar sólo un carril.</p>		<p>En la etapa de obras, se puede usar sólo un carril.</p>		<p>En la etapa de obras, se puede usar sólo un carril.</p>	
Aspecto de mantenimiento	<p>Como no se ejecutan más obras que el recorte, se necesita mantener el talud hasta que crezca la vegetación natural.</p>		<p>Se necesita mantenimiento hasta que sobreviva la vegetación.</p>		<p>No se necesita el mantenimiento.</p>

Aspecto económico	<p>La construcción del muro alza el costo.</p>		<p>El marco de concreto alza el costo.</p>		<p>Es más barato.</p>	
Evaluación total	<p>No se necesita construir el muro en el lado del relleno. Se estabiliza el talud por el recorte e instalación del sistema de drenaje.</p>		<p>No se necesita la obra de terraplén para contrapeso. El marco de concreto no tiene mucha eficiencia para la estabilización del talud.</p>		<p>En la parte del relleno, se estabiliza por instalar drenaje lateral, y en la parte del talud se estabiliza por recorte y drenaje cuyos costos son baratos.</p>	
	3		2		1
