図2-1-4 (2)
アムルグポンプ場の機材状況

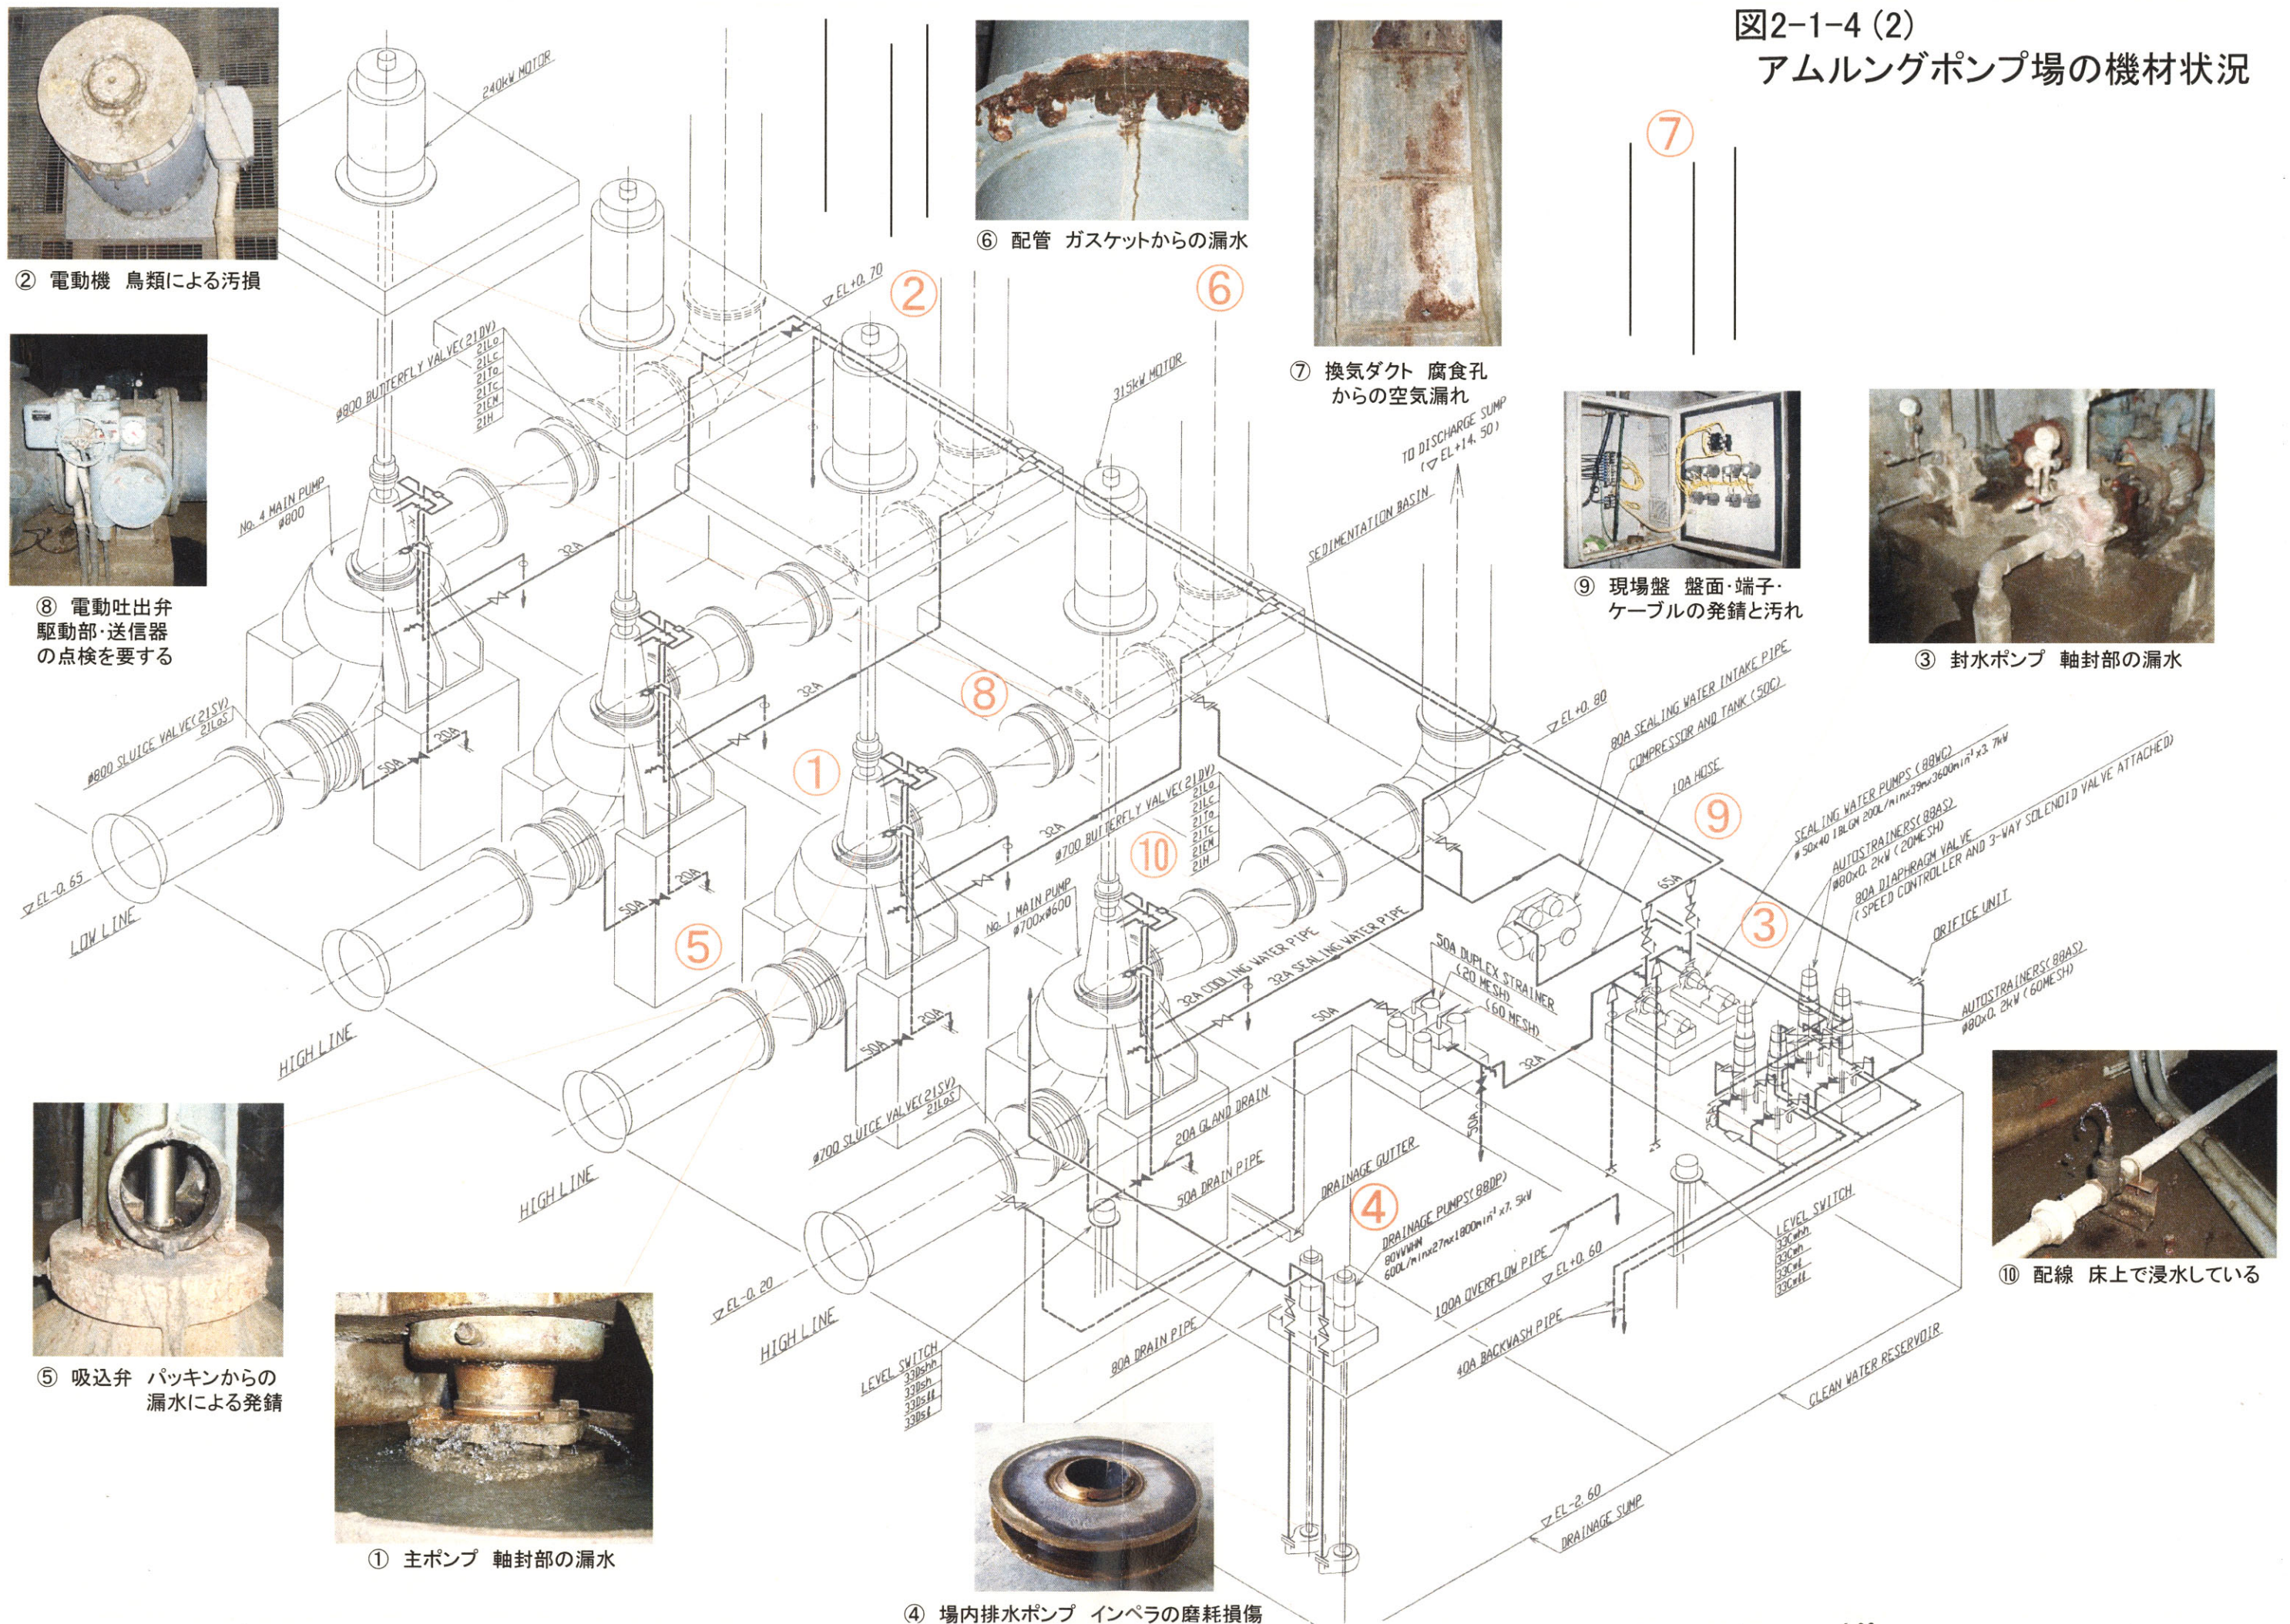
② 電動機 鳥類による汚損

⑧ 電動吐出弁
駆動部・送信器
の点検を要する

⑦ 換気ダクト 腐食孔
からの空気漏れ

⑨ 現場盤 盤面・端子・
ケーブルの発錆と汚れ

⑩ 配線 床上で浸水している

④ 場内排水ポンプ インペラの磨耗損傷
