## 2.7 サンタクルス県北部橋梁建設計画

### 【現地踏査結果】

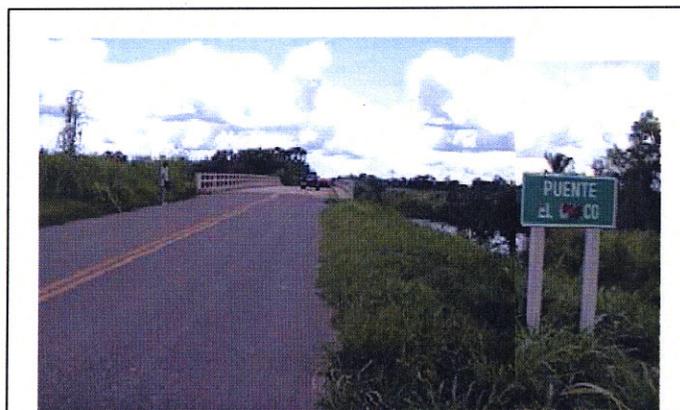
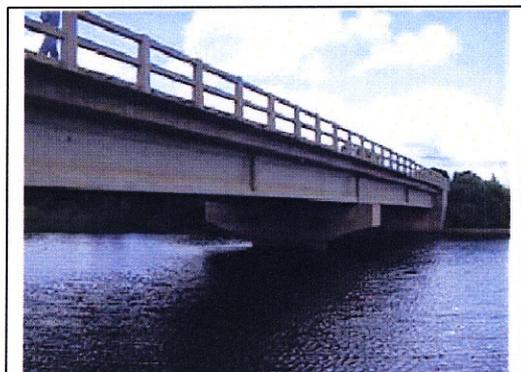
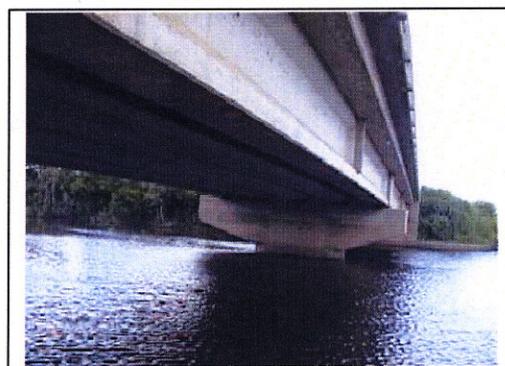
(5) チャコ橋 (km88+500)

健全度	留意事項
(1)ラス チャクラス橋	問題なし	特に問題なし
(2)ラス マラス橋	問題なし	特に問題なし
(3)エル トロ橋	問題なし	橋梁前後の視距確保のため草刈が必要である。 橋名盤が剥ぎ取られている。
(4)エル エンバルメⅡ橋	問題なし	橋名盤が剥ぎ取られている。
(5)チャコ橋	問題なし	特に問題なし
(6)ランチョチコⅡ橋	問題なし	・取り付け道路盛土部の土工の側方流出を防止するため、盛土部の再転圧が必要である。
(7)パイロン橋	問題なし	・橋台背面部転圧不足による土工流出を防止するため、路面排水を誘導するアスカーブ等を布設する。
