3 - 4 - 2 予備調査対象橋梁（アバイ橋）の現況

a) アバイ橋の概要

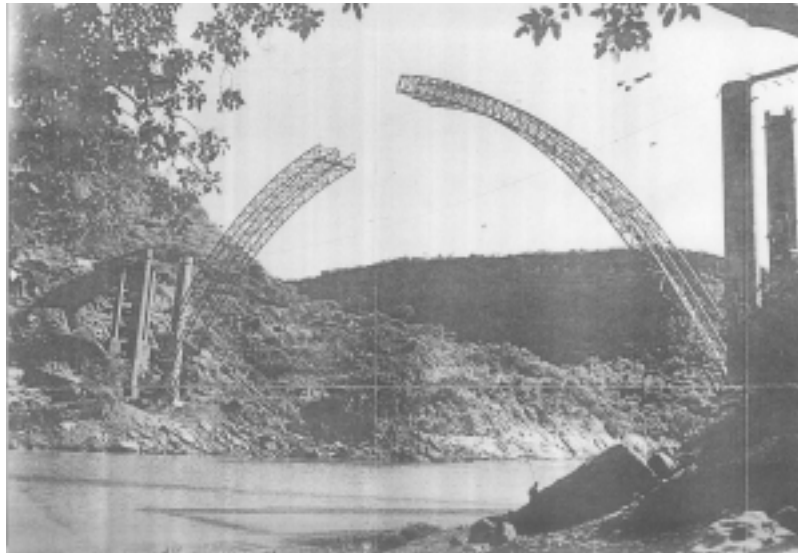
図 - 13 アバイ橋建設時の写真

アバイ橋は、1947年にイタリアの戦時賠償としてアバイ峡谷に建設されたアーチ橋で、建設時の設計図面を含む設計関係資料は、図 - 13 に示す唯一残る建設時の写真を除き、一切現存していないことが ERA によって確認されている。
