<資料1-3 (その1)> カボディヤ国主要幹線道路橋梁改修予備調査 調査工程表

**PREPARATORY STUDY
ON
THE PROJECT FOR REHABILITATION OF BRIDGES
ON THE MAIN TRUNK ROADS
IN
THE KINGDOM OF CAMBODIA**

橋梁調査書

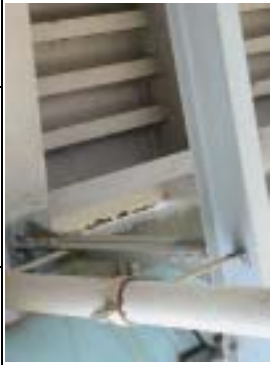
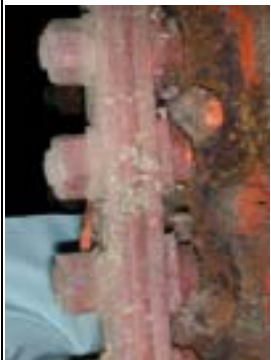
4. 損傷、欠落が顕著で緊急の補修が必要であり、交通閉鎖あるいは荷重制限の処置が必要		下部工、基礎工
		(または新橋にて架け替え)		2
橋梁の現状	水なし。下床部にゴミ、コンクリート塊などあり。 灌漑水路 迂回路あり。 仮設橋のため、橋面・上部工・付属物の評点はつけていない。

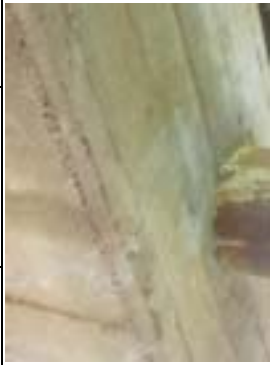
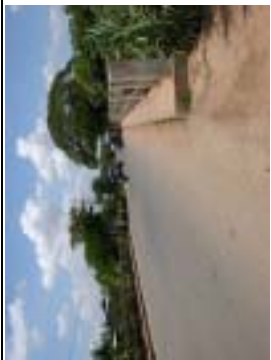
排水 (イ17)	良好、漏水、破損、 他 (コシ)	3. 損傷、欠落が顕著で詳細調査が必要で、補修の必要性を検討する		
		4. 損傷、欠落が顕著で緊急の補修が必要であり、交通閉鎖あるいは荷重制限の処置が必要 (または新橋にて架け替え)		下部工、基礎工
				2
橋梁の現状

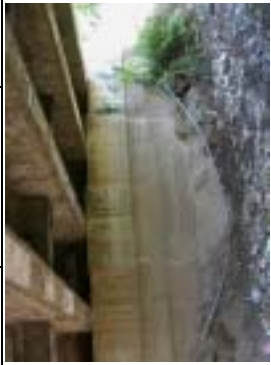
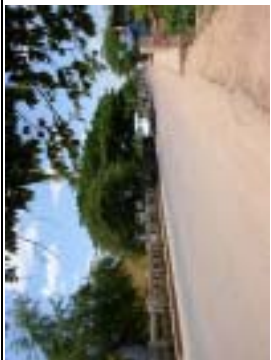
4. 損傷、欠落が顕著で緊急の補修が必要であり、交通閉鎖あるいは荷重制限の処置が必要 (または新橋にて架け替え)	下部工、基礎工
橋梁の現状				2

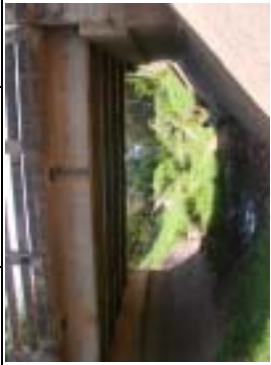
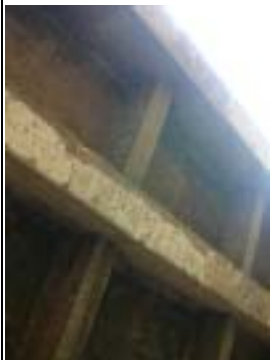
排水 (イ17)	良好、漏水、破損、 他 (ゴミ、砂)	3. 損傷、欠落が顕著で緊急の補修が必要であり、交通閉鎖あるいは荷重制限の処置が必要		下部工、基礎工
		4. 損傷、欠落が顕著で緊急の補修が必要であり、交通閉鎖あるいは荷重制限の処置が必要		2

- 桁下から河床まで5m.

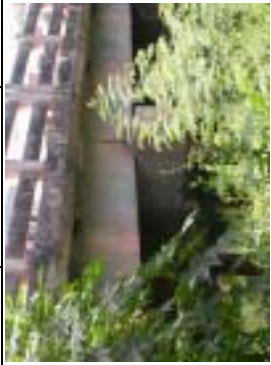
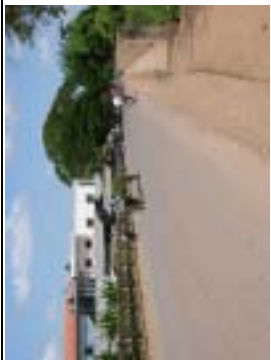
4. 損傷、欠落が顕著で緊急の補修が必要であり、交通閉鎖あるいは荷重制限の処置が必要 (または新橋にて架け替え)		
橋梁の現状		総合評点		
		上部工		2
		下部工、基礎工		2

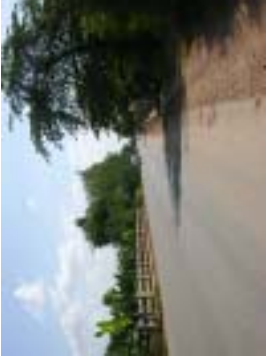
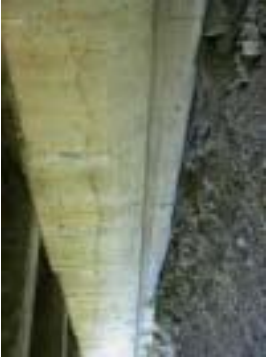
塗装 (イ7)	状況	総合評価点の説明		総合評価点
伸縮継手 (イ7)	良好、 異常音 、 変形 、 段差 、 破損 、 他 (ひび割れ)	1. 損傷、欠落は無く、橋梁の機能に影響無し		
番 (イ7)	良好、 異常音 、 変形 、 段差 、 破損 、 他	2. 損傷、欠落はみられるが橋梁機能としての追跡調査が必要		上部工
排水 (イ7)	良好、 漏水 、 破損 、 他 (ゴミ、砂、草)	3. 損傷、欠落が顕著で詳細調査が必要で、補修の必要性を検討する		2

4. 損傷、欠落が顕著で緊急の補修が必要であり、交通閉鎖あるいは荷重制限の処置が必要 (または新橋にて架け替え)		下部工、基礎工
橋梁の現状
