4 土木施設の点検、保守及び補修

4.3 土木施設

ジーチャウン水力発電所の土木構造物点検時に於ける主要課題を以下に述べる。

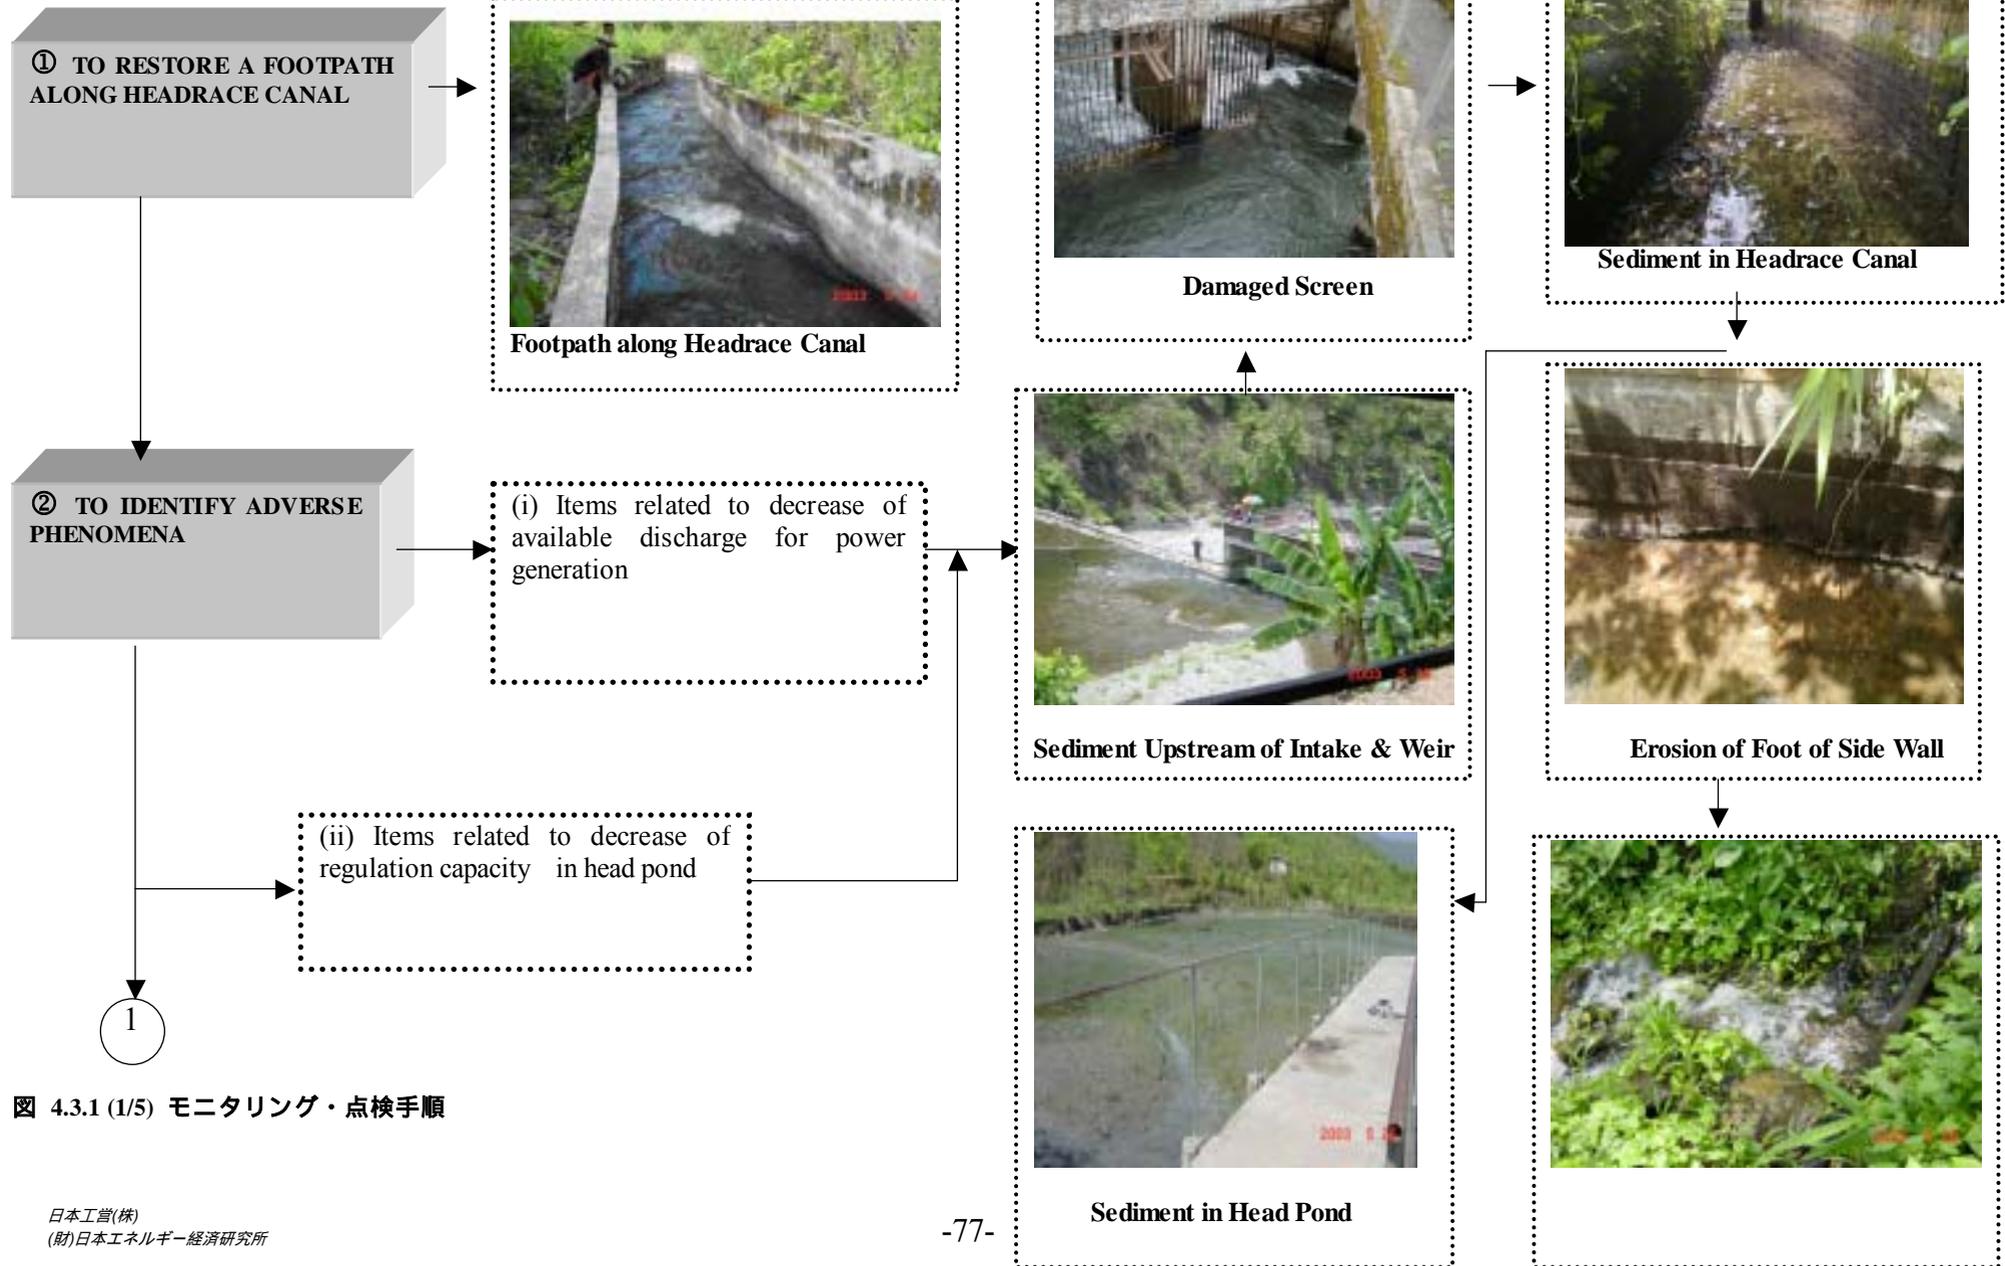
図 4.3.1 (1/5) モニタリング・点検手順

①～⑤の段階については、第7次及び第8次現地調査中に行われたジーチャウン水力発電所土木施設の点検例を図4.3.1 (1/5)～(5/5) に示す。

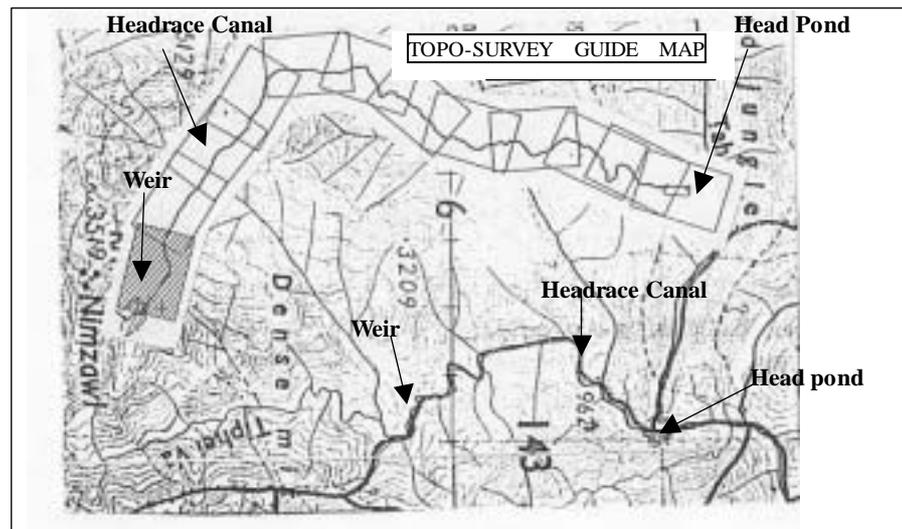
図 4.3.5 導水路縦断測量ガイドマップ

- 導水路に堆砂が無い状態であり、設計時と同一条件のケース
 - 導水路に堆砂がある状態であり、測量結果と同一条件のケース
- 水理計算に先立ち全長約3,400 mをもつ導水路全体の水準測量を行った。下図から明らかのように、導水路は全般にわたってジーチャウン川に沿う形で建設されている。

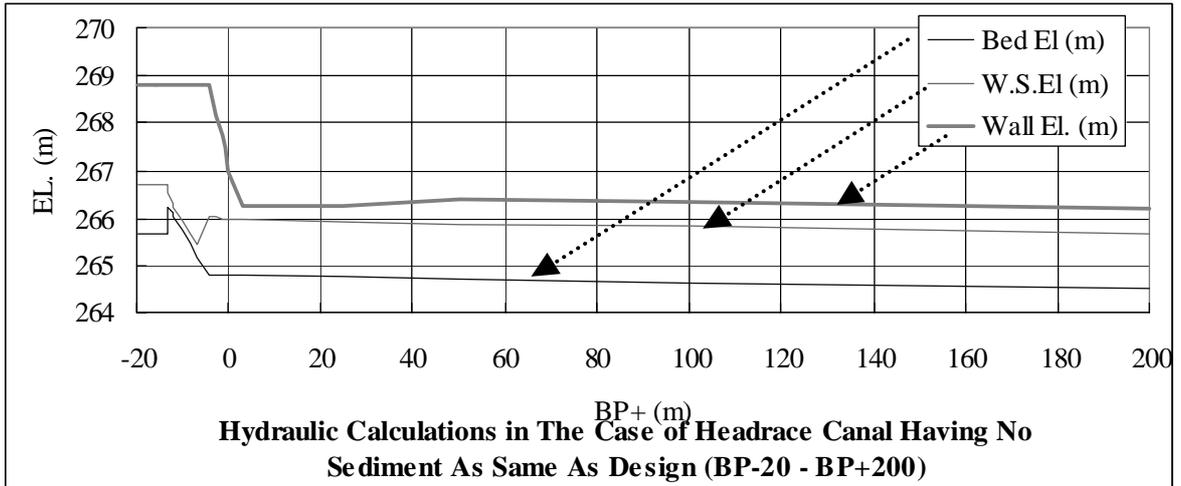
図 4.3.7 設計時と同一条件のケース（堆砂のない状態）の導水路水面形

堆砂のない設計時と同一条件のケースに対し、流量4.0 m³/sを流したときの水理計算を行った（表4.3.4参照）。下表によれば水路最小余裕高は30 cmであり、十分な余裕高を保っている。従って、取水口開始地点から横越流余水吐きまでの区間は、設計条件に定められた通水能力(4.0 m³/s)を持つことを確認した。

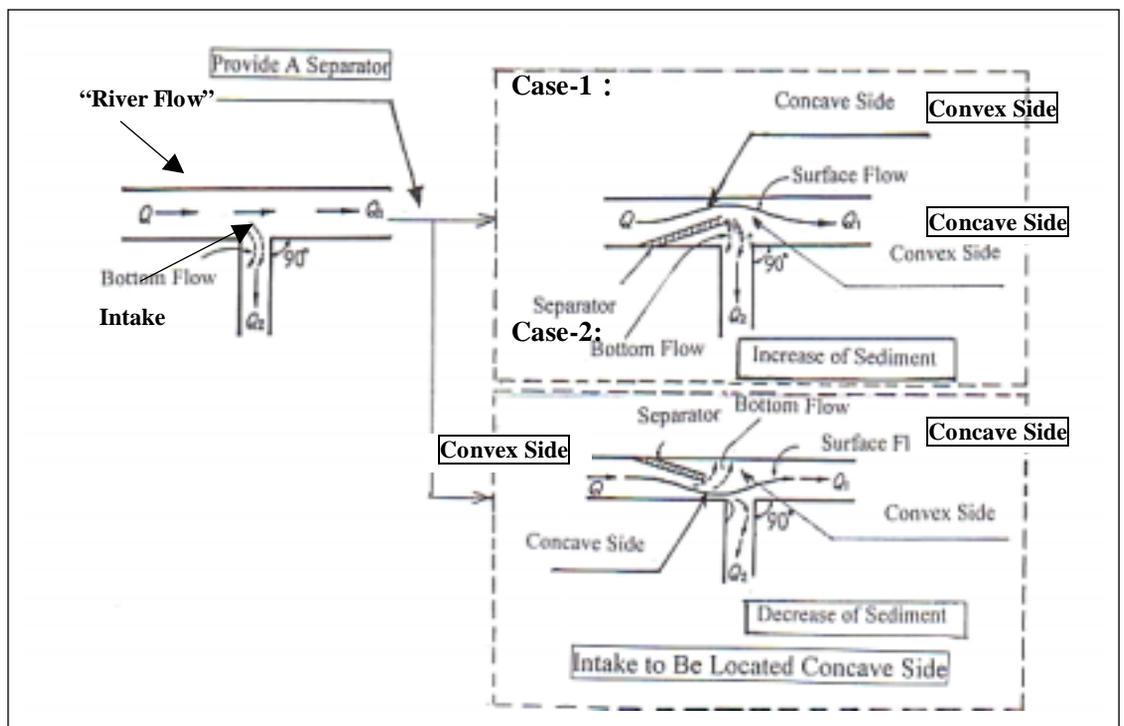
図 4.3.9 推奨される取水口位置

図4.3.10に示すように、取水口は越流堰に隣接して設けられ、河川の流れ方向と同じである。図4.3.9に示されている「推奨される取水口位置」を参照すると、この取水口位置が、河川からの導水路への土砂流入の主要な原因となっていることが分かる。

上図において、支線水路は、河川流れ方向に対して直角方向に接続されている。一見、良好な接続に見えるが、それでも河川から支線水路へ土砂が流れ込むのは避けられない。このような条件下で、セパレータを使って流入土砂量の低減を図る実験が、上図に示すケース1とケース2に分けて行われた。ケース1では流入土砂は増え、ケース2では減少した。

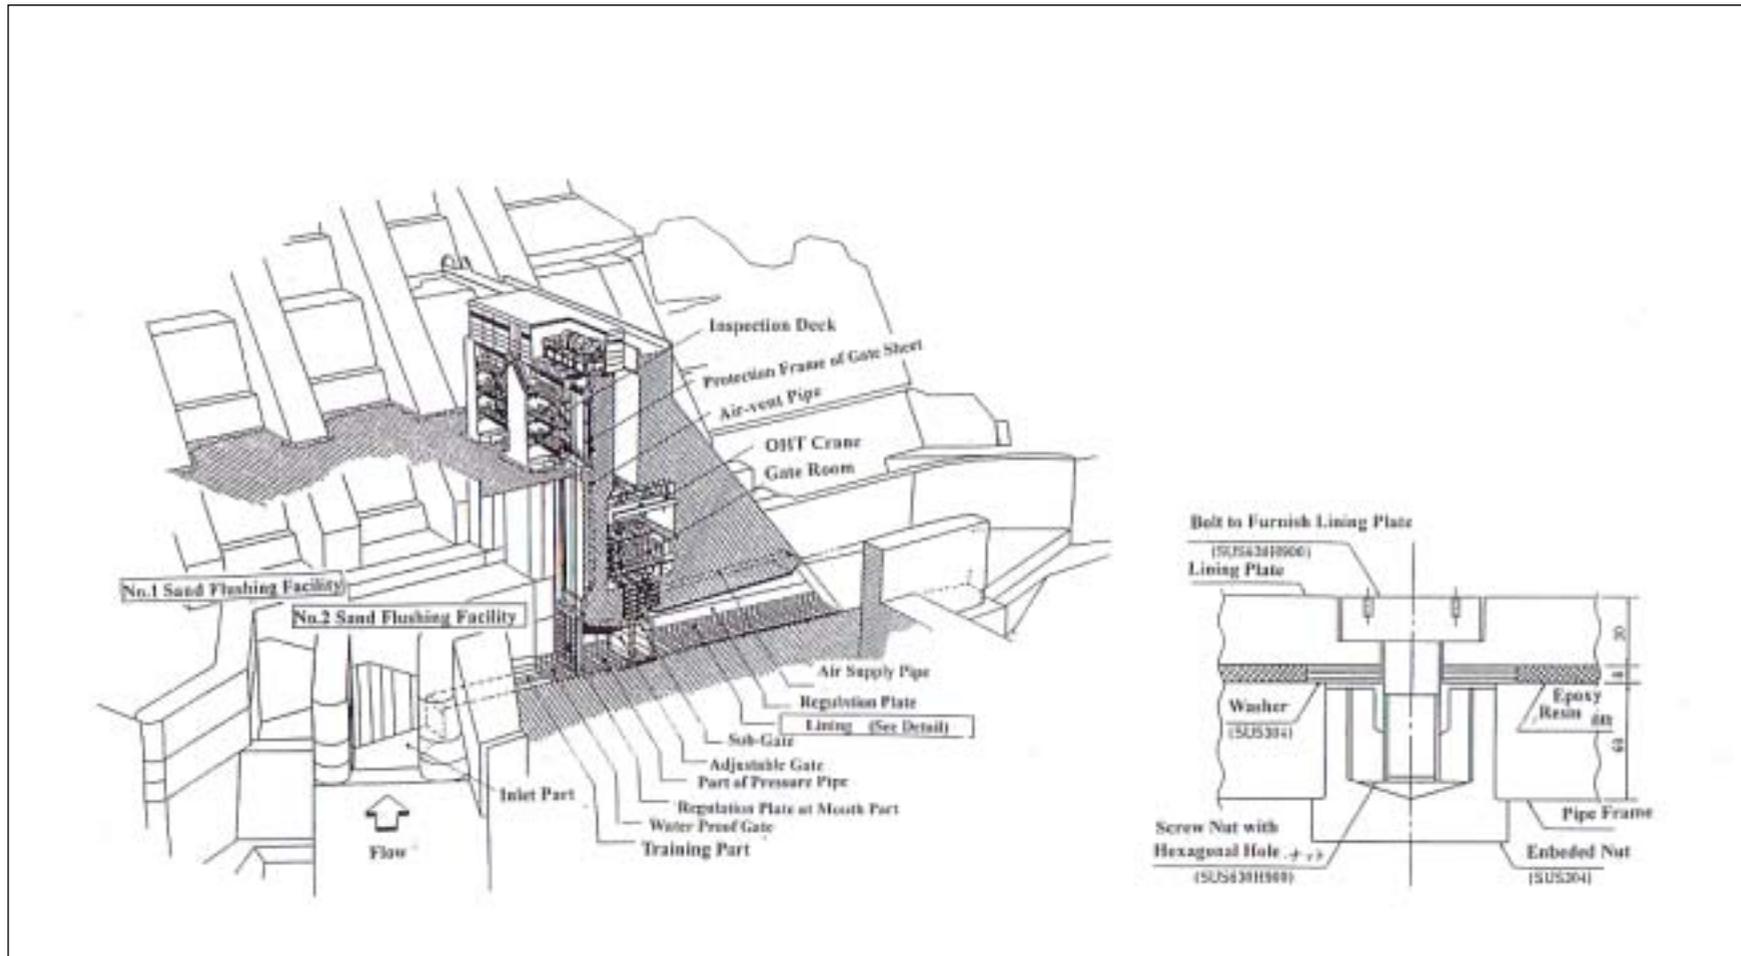
図 4.3.16 コンクリート表面保護用のライニング案

- 越流水が運搬する岩、石、小石等の浸食から、堰の天端と背面を保護する方法の決定基準は、例え破損してもその部分は将来補修され得るか否かである。

ジーチャウン発電所の堰の天端と背面の保護については、破損箇所を補修すること以外に、以下の対策案が考えられる。
