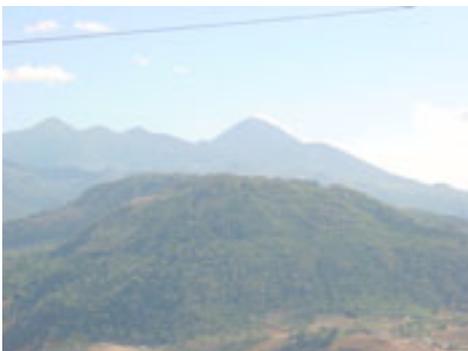
Hay varios domos de lava en el sureste del Lago de Amatitlán acompañados con varios flujos de lava. Estos son domos de lava andesítica, formando laderas inclinadas a lo largo de los bordes de los domos. Se pueden observar varias caídas de rocas al borde de los domos.

Foto2.3.7-38 Domo de Lava Andesítica al Sur-Oeste del Lago de Amatitlán

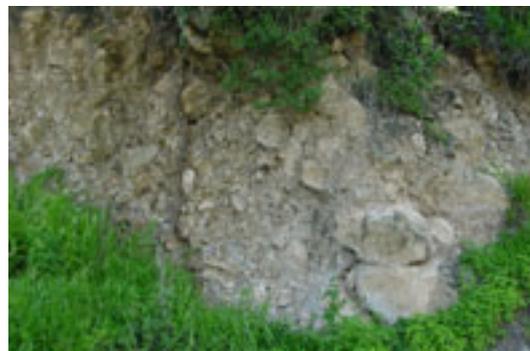
Foto2.3.7-39 Caída de Rocas en el Borde del Domo de Lava

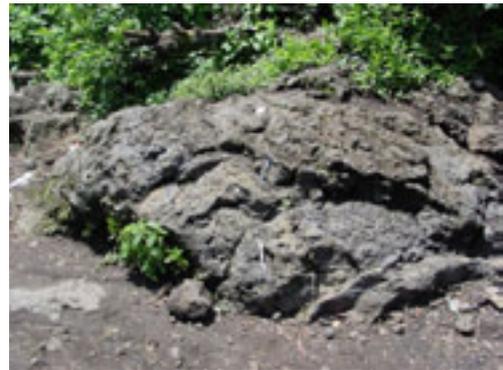
Se observa un flujo de lava basáltica alrededor de Mesillas Bajas en el noreste de Cerro Grande.

Foto2.3.7-40 Flujo de Lava en Mesillas

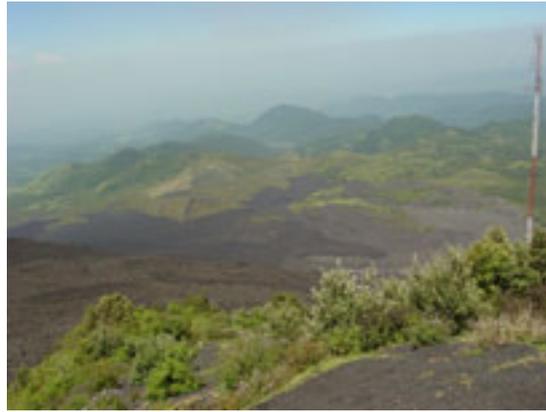
Foto2.3.7-41 Flujo de Lava de la Erupción de 1998

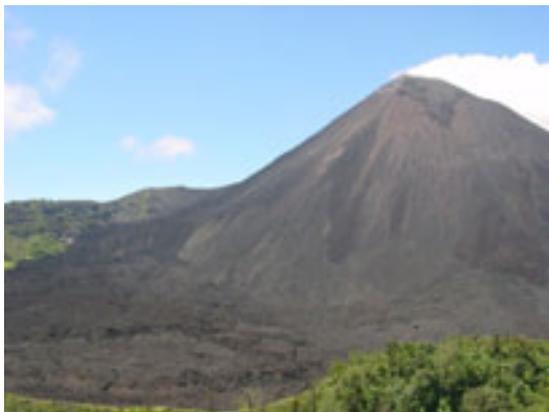
Foto2.3.7-42 Flujo de Lava de la Erupción de 2000 (la parte más oscura)

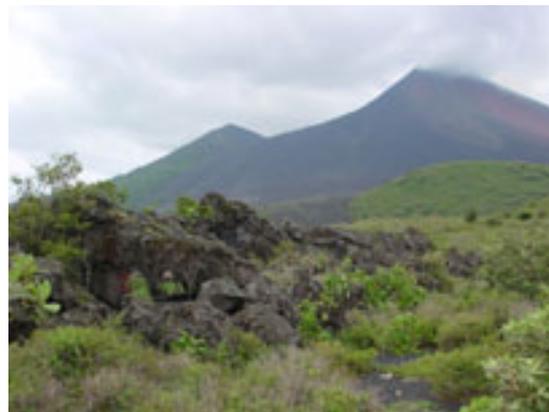
La última etapa inició unos 1,500 años A.C. y continúa actualmente. La actividad actual está limitada a aquella del cráter MacKenney, el cual expulsa varios flujos de lava y piroclastos. Los flujos de lava del cráter MacKenney se observan en el oeste y sur del Volcán Pacaya. Desde el observatorio del Cerro Chino se observan los últimos flujos de lava. El 18-9-1998 la lava fluyó entre el Cerro Chino y el Cono de MacKenney cerca de 2km de longitud (Foto2.3.7-41). Cubrió una parte de los flujos de lava antiguos, por ejemplo, el flujo de lava de 1961. En la fotografía la lava más reciente es más oscura. Desde el borde del cráter de Cerro Chino, se pudo observar el flujo de lava de Enero del 2000. Fluyó hacia el flanco del Cono de MacKenney y se paró entre el Cerro Chino y el Cono de MacKenney (Foto2.3.7-42). Todas estas lavas son de origen basáltico. Los flujos de lava se observan también al sur del Volcán Pacaya (Foto2.3.7-43). Estos flujos de lava son más viejos (ej. 1961) que aquellos vistos alrededor del Cerro Chino.

Foto2.3.7-43 Flujo de Lava Antiguo visto en el Flanco Suroeste (lado cercano)

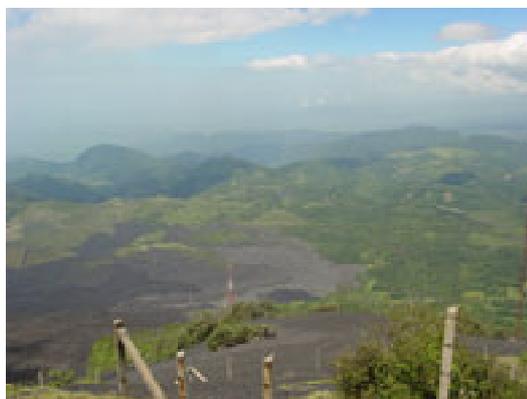
Cerca del 1,200 D.C. el cono inicial del actual Volcán Pacaya colapsó gravitacionalmente y formó una caldera en forma de herradura abierta hacia el suroeste. El evento fue acompañado por avalancha de escombros que formó montículos de flujo de escombros desde el oeste al flanco sur del Volcán Pacaya. Los depósitos de avalancha de escombros contienen bloques de a lo máximo un par de metros de diámetro. Esos bloques también son observados en la aldea de El Patrocinio, y cerca de la aldea de El Caracol.

Foto2.3.7-44 Montículos de Flujo de Escombros Vistos en el Flanco Oeste del Volcán Pacaya

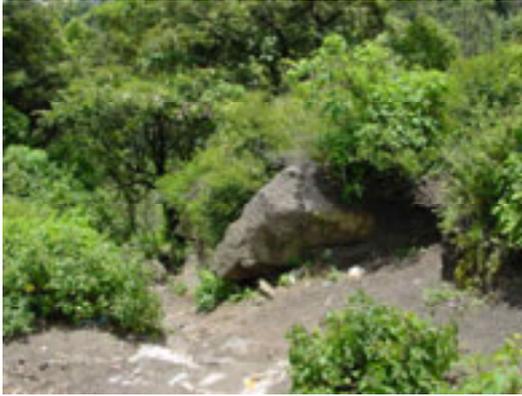
Foto 2.3.7-45 Bloque visto en El Patrocinio

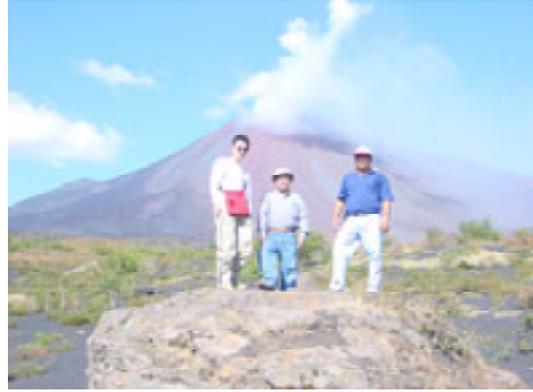
Foto 2.3.7-46 Bloque visto cerca de El Caracol

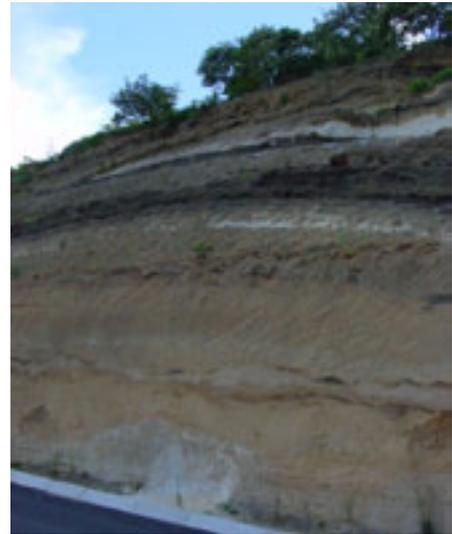
A pesar de estar incluida en el área de estudio, en esta zona no se encontró evidencia de grandes deslizamientos. Solamente en zonas montañosas donde las laderas en corte son muy inclinadas tal como en las carreteras CA-1 y la No.10 se encontraron pequeñas caídas de rocas. Una de las razones puede ser que siendo que el área está cubierta de pómez de caída aérea la capacidad de infiltración de los materiales no permite la retención de agua durante lluvias fuertes, y no existe susceptibilidad a deslizamientos debido al bajo peso y gran cohesión de los granos pumíticos.

Foto2.3.7-47 Estratos porosos de pómez de varios a diez metros de espesor que cubren las laderas de las Montañas.

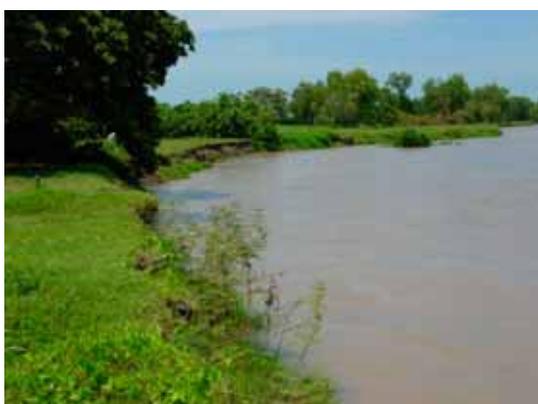
En la cuenca baja hay una planicie de inundación de tres kilómetros de ancho. Hay poca diferencia de altura entre el cauce y las áreas bajas adyacentes. En algunas partes, la carretera fue lavada por una corriente. Cuando golpeó el Huracán Mitch, el nivel del agua de la inundación era de 150 centímetros. En el estuario, hay una orilla de playa a lo largo de la costa, detrás del cual hay un pantano en el fondo.

Foto2.3.7-55 Condición de la cuenca baja

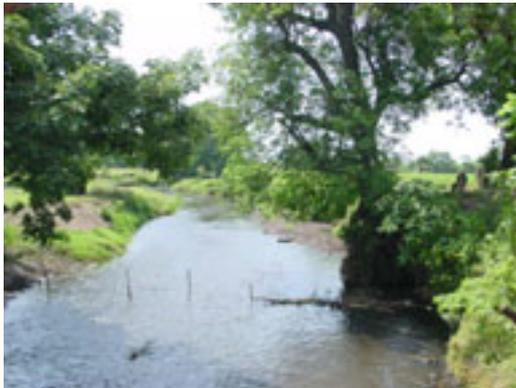
Foto2.3.7-57 Río Agüero cerca de La Gomera

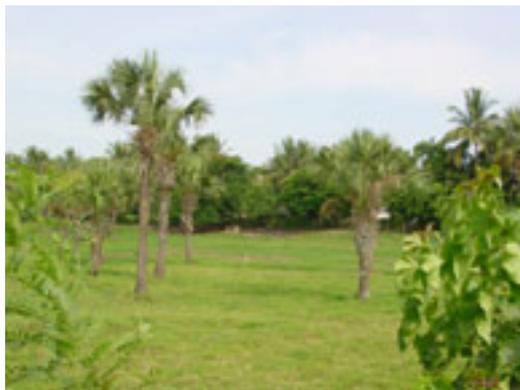
Hay dunas sobre la costa. Ya que las dunas son unos cinco metros más altas que las tierras bajas, hay poco peligro de inundación. El Huracán Mitch causó poca inundación en el pueblo de Sipacate o El Paredón Buena Vista cerca del estuario del Río Acomé. De acuerdo a los residentes, La Empalizada, que está frente a la costa fue sumergida no debido a una inundación sino a una gran ola.

Foto2.3.7-59 Pantanos y dunas cerca de Sipacate

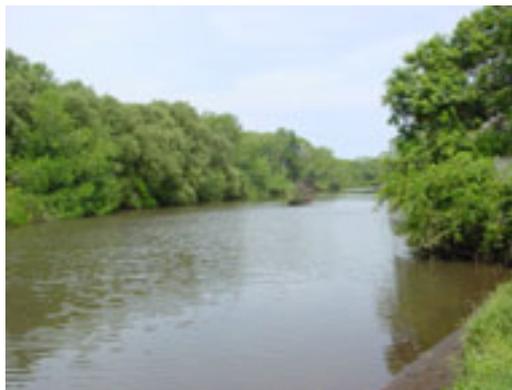
Foto2.3.7-60 Río Acomé en la cuenca baja

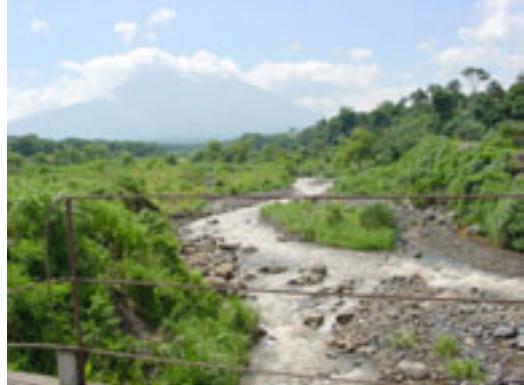
Foto2.3.7-62 Río Achiguate en el norte de Escuintla

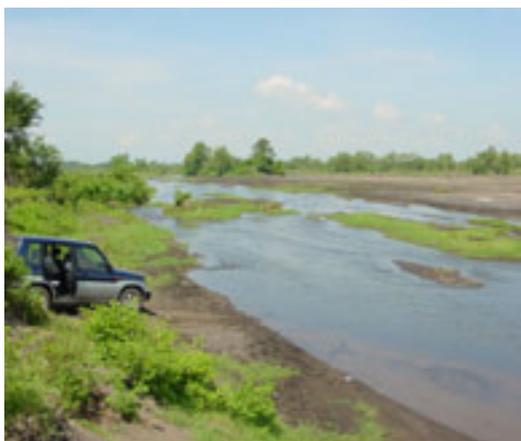
Foto2.3.7-64 Río Achiguate cerca de Cuyuta

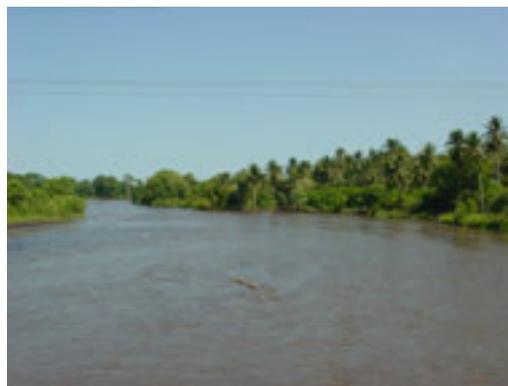
Foto2.3.7-67 Río Achiguate cerca del estuario

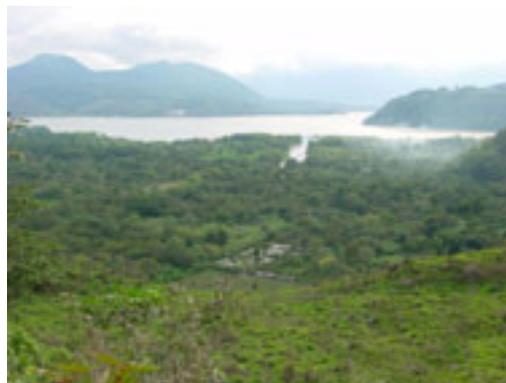
Foto2.3.7-69 Delta del Río Villalobos y Lago Amatitlán

El Río Villalobos fluye hacia el Lago Amatitlán para formar un vasto delta. Este delta ha sido formado en unos 100 años con depósitos de flujos piroclásticos antiguos desde la cuenca alta siempre que llueve. Ya que el curso del Río Villalobos que fluye a través de este delta erosiona tres a cuatro metros hacia el terreno superficial, no hay peligro de inundación donde el río sube de nivel. El Huracán Mitch inundó solamente las zonas bajas.

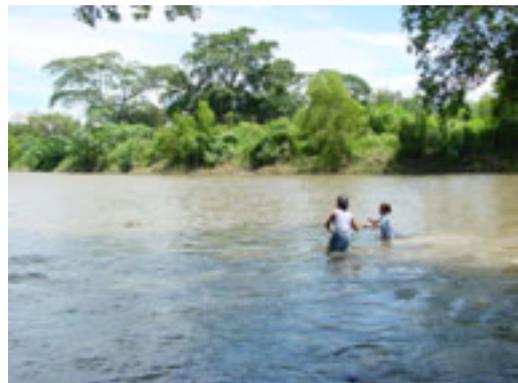
En Las Flores, el cauce del Río María Linda tiene unos cuatro metros más bajo que el terreno circundante y los precipicios en ambos márgenes. El río tiene unos 20 metros de ancho y 0.5 metros de profundidad y fluye muy lentamente. Aquí hay una estación hidrométrica del INSIVUMEH, que hace mediciones del nivel durante dos veces al día. Esta estación usa radio para comunicarse con el INSIVUMEH. El Huracán Mitch elevó el nivel del agua por 5 metros y sumergió la vecindad a una profundidad de cerca de un metro. En esta área en 1969 durante el Huracán Francelia se produjo una inundación, antes del Huracán Mitch, pero no hubo inundaciones en el período intermedio. Algunas secciones son montículos de CA-2 que pasa esta sección, deberá considerarse el control de la expansión de una inundación. La tierras en esta área se usan para cultivos de caña de azúcar y para pastos.

Foto2.3.7-72 Río María Linda en Las Flores

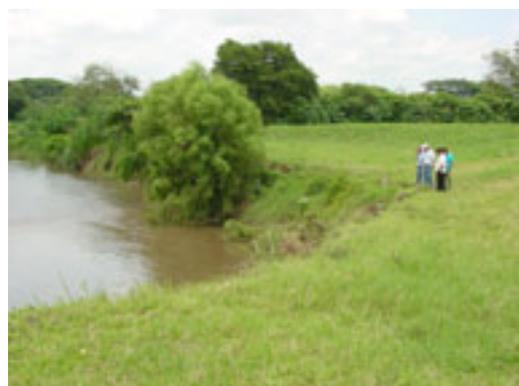
Foto2.3.7-73 Confluencia entre el Río María Linda y el Río Michatoya

desastres en el pasado, y es usado como carretera. De acuerdo a los residentes, el Huracán Mitch sumergió toda la tierra circundante a una profundidad de un metro.

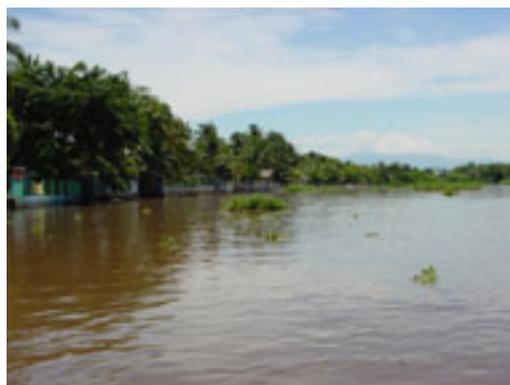
El pueblo de Iztapa está localizado entre dunas de arena. Estas dunas constituyen terrenos de unos cuantos metros más altos que el área de tierras bajas, y generalmente no son propensos a inundaciones. Sin embargo, el Huracán Mitch elevó el nivel del agua de las lagunas en las dunas de arena desde el Río María Linda a Monte Rico y causó que el agua se desbordara de las dunas de arena y alcanzara la línea de costa. El área donde hay una carretera desde Iztapa a Puerto San José está localizado en una duna de arena de 200 a 300 metros de ancho y no es propensa a inundación.

Foto2.3.7-74 Río María Linda cerca de Iztapa

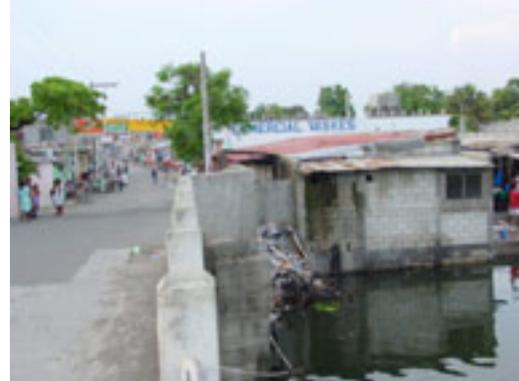
El Puerto San José está a doce kilómetros distante del Río María Linda y tiende a ser influenciado por las inundaciones del Río Achiguate. La mayoría del pueblo está en tierras bajas, donde los daños por inundaciones han ocurrido muchas veces en el pasado. Especialmente el Huracán Mitch inundó el área a una profundidad del tres a cuatro metros por unos cuantos días.

Foto2.3.7-76 Canales y calles de Puerto San José
