5.2.1 リバス県

図 5-1 リバス県サイト調査実施校プロット図

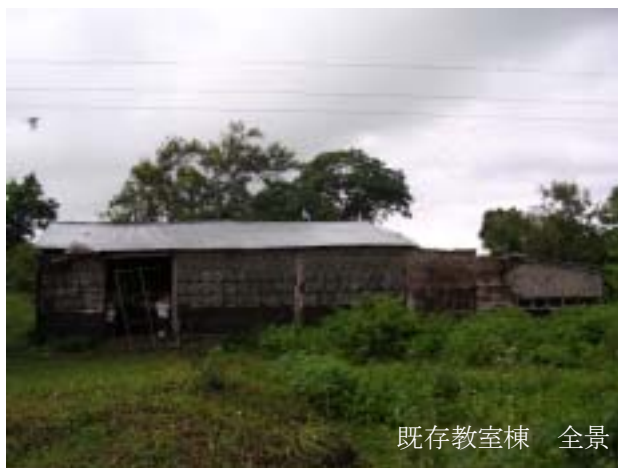
既存教室棟 全景

リバス ①	学校名	Obrajuelo		
要請コメント	新設			
インフラ状況	学校施設の状況			アクセス道路の状況
電力	○	構造	枠組組積	県庁所在地からの距離 11km
給水	地下水(井戸)	屋根	亜鉛メッキ鋼板	
排水	溜置式	外壁	レンガ	
		施設の損傷度は高い。またサイトがニカラグア湖畔の湧水対策要雨期のアクセス悪い。隣接する建設用地で新設を要請

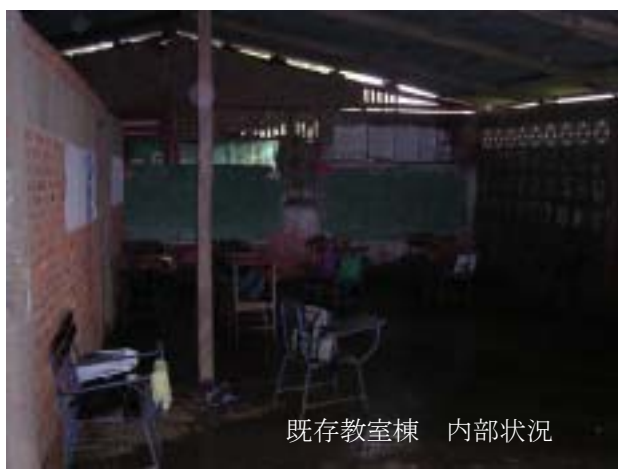
既存教室棟 内部状況

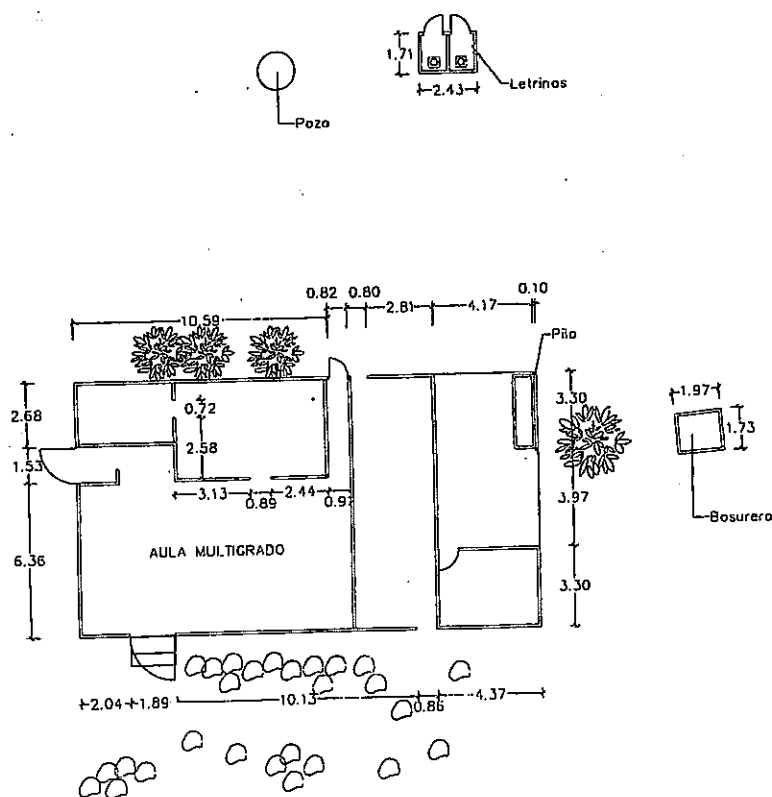
リバス①

- リバス県内の対象校の内、調査を実施した5校の敷地の現況を以下の略図に示した。同図は、「ニ」国教育省の別案件で用いられたもので、敷地境界線、数値等が明示されていないものは、境界等が明確でない場合である。
- RIVAS①～等の数字は、写真の配置図番号に対応している。対象校①は、ニカラグア湖畔に面している為、敷地境界が明確でない。
- 調査当日は、前夜の大雨で国道の一部が不通の為、コスタリカ国境に近い遠隔地の対象校を除外した。①～⑤の内、①を除く対象校の敷地は、余裕があり、建物も比較的健全な状態である。①は、湖に面しており、調査当日も雨天の為アクセスが困難な箇所があった。既存の建物は、古く劣化が激しく建て替えの必要性が大である。
- 他の対象校は、敷地に余裕があり、敷地内の増設が可能と考えられる。④は、既存校舎の一部が完全に壊れており、全体的に劣化がみられる。

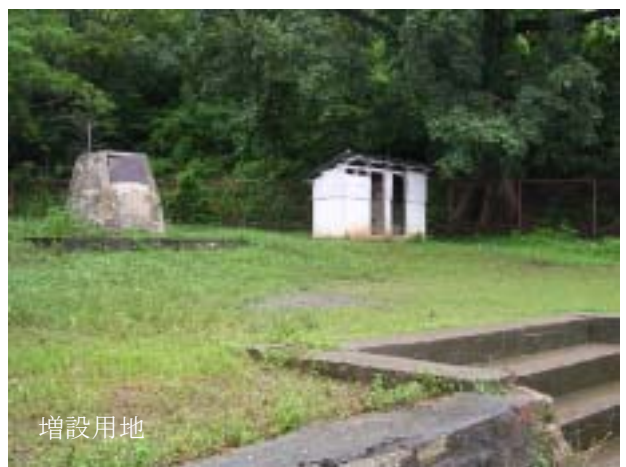
増設用地

リバス ②	学校名	Enmanuel Mongalo San Juan de Sur		
要請コメント	増設			
インフラ状況	学校施設の状況			アクセス道路の状況
電力 ○	構造	枠組組積	既存校舎の天井に損傷。校舎裏の斜面崩壊。裏手建設用地に増設を要請	県庁所在地からの距離 45km
給水 ○	屋根	セメントスレート葺		
排水 ○	外壁	CB化粧

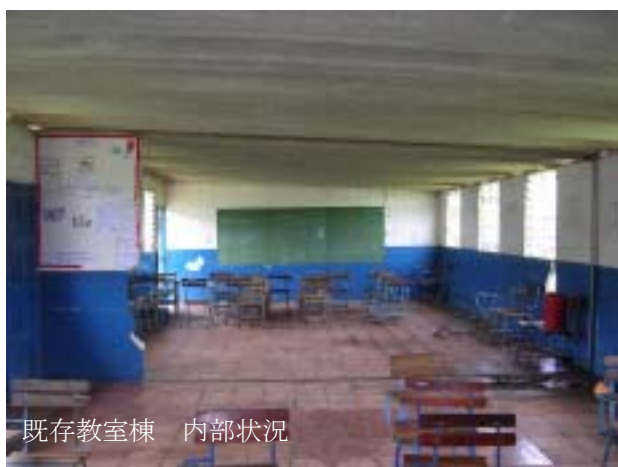
既存教室棟 内部状況

リバス ④	学校名	La Cruz		
要請コメント	建て替え			
インフラ状況	学校施設の状況			アクセス道路の状況
電力 ○	構造	枠組組積等	既存校舎半壊。建て替えを要請している。壁にパネルを使用している。裏手既存校舎は父兄による建設。雨期のアクセス悪い。	県庁所在地からの距離 3km
給水 地下水（井戸）	屋根	セメントスレート葺等		
排水 溜置式	外壁	CB等

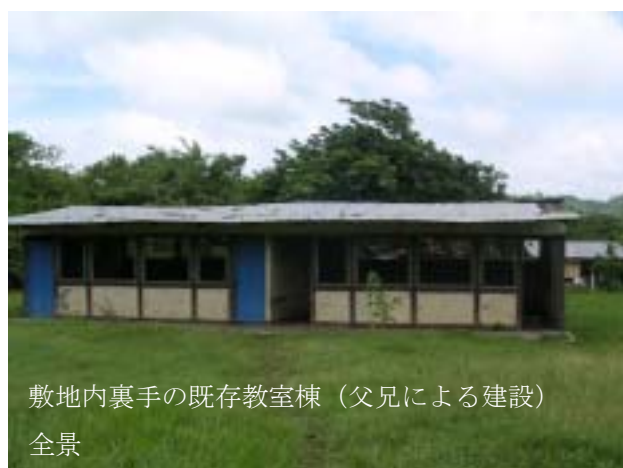
敷地内裏手の既存教室棟（父兄による建設）
全景
