4.4 堰の状況と問題点

4.4.1 堰の状況

4.5 ゲートの状況と問題点

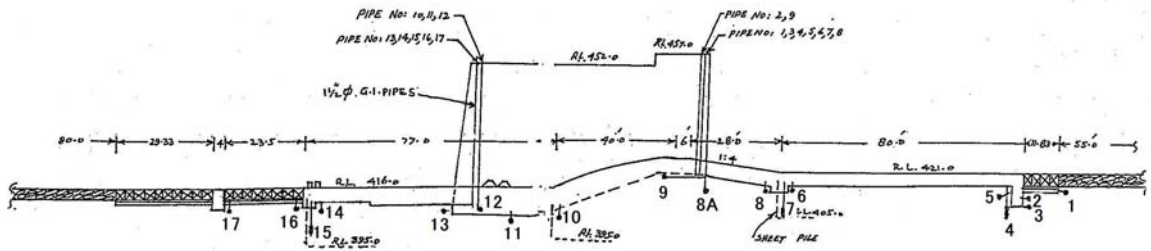
図 4.6 間隙水圧計位置

浸透流による揚圧力は床版の各部に作用する浸透水圧により与えられる。均質な砂から構成された堰の基礎地盤では透水性はほぼ等方性であると考えられる。各ピアに設置された水圧測定パイプは、当初に設置された各門17本、合計1000本程度に対して、正確に水圧を示しているものは10～18%の各門2-3本程度である。これらも全てがゲートより上流に位置しており、ゲート下流のコンクリート構造部分についての揚圧力は測定できない。図4.6に当初の間隙水圧計設置位置を示す。

2002-2003 年に測定された揚圧力の最大値を示すと図 4.7 のとおりとなる。測定されているポイントはすべて堰クレストの上流部であり、下流部は測定不可能となっている。測定値は設計揚圧力より小さいため、堰クレスト上流部躯体の安定性に問題はないと判断出来る。しかし、堰クレスト下流部の測定値がないため躯体安定性については判断出来ない。前述した様に、躯体安定性に対するモニタリングのために、パイピング発生を看視する間隙水圧計の設置が必要である。

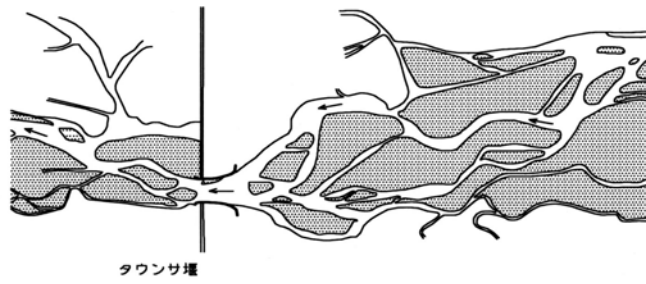
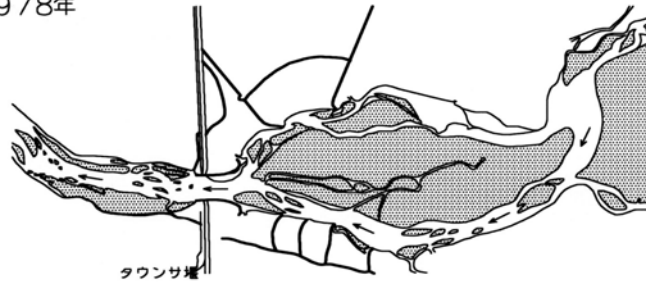
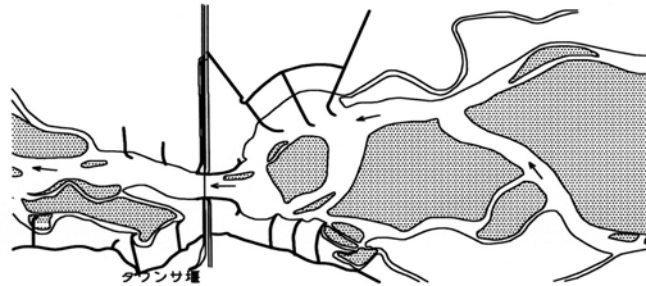
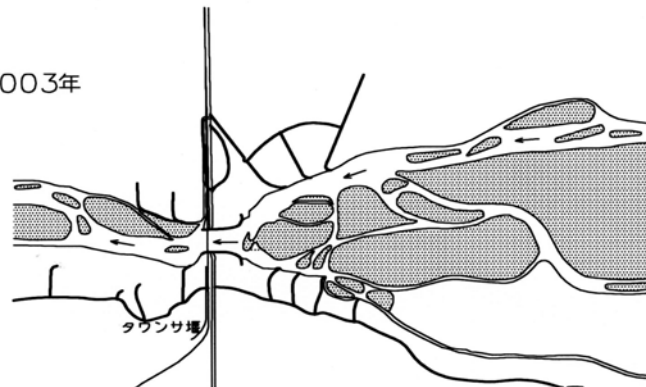
図 4.8 タウンサ堰付近河道変遷図

タウンサ堰地点はインダス河中流部、河口部より約 1,000km 上流地点に位置している。当該区間は、砂州が網状に発達した沖積河川である。1958 年にタウンサ堰の建設が完了し、堰地点の河道幅は大幅に短縮（13km～1.3km）された。その後、堰上下流部の流路は砂州の形状変化と消長を繰り返しながら現在に至っている。タウンサ堰完成後から現在に至る流路の変動は、図 4.8 のとおりである。

- 1) 現在のタウンサ堰はインダス河右岸側の陸地を開削して築造されたもので、堰建設以前（1958 年）の堰上下流の主流路の位置は右岸側に大きく迂回しており、現在の堰西側を流下していた。
- 2) タウンサ堰建設後（1959 年）右岸側上流にリンク堤防及び水制が建設され、流水を河道の中央部に寄せ、右岸のガイド堤防内に洪水を導水するようにコントロールされた。
- 3) 1978 年当時の堰上流の主流路は左岸側の河岸に寄り、右岸側のガイド堤防付近には砂州が形成された。
- 4) 1996 年時点の主流路の位置は、大きく変化し、左岸から右岸側に移動した。
- 5) 2003 年 8 月現在のタウンサ堰上流の流れは、右岸側に寄った流れ、砂州の中央部を流下する流れ及び左岸に沿うクリーク等の流れがある。これら流れは、図 4.8 に示すように、タウンサ堰のガイド堤防の直上流部にて合流しているが、右岸側堰ガイド堤防の上流辺りから、左岸側に向かう流れが卓越しており、右岸側土砂吐部上流側は土砂が溜まり易い状況下にある。ガイド堤防の上流では、概ね 85～90%の流量が右岸側の流路を流下しているとのことである。
- 6) タウンサ堰の建設によってインダス河の河川幅は人工的に狭められ、河道特性が急激に変化した。堰上下流の砂州の発達、消長、流路の変動は著しく、これらを安定維持するために、現在は、堰の上下流、左右岸にわたって大規模な水制工および堤防が築造されている。
- 7) このような強制的な河道の制御を行っているのに反して、河道はタウンサ堰上流側では過去西側に存在していた旧河道方向へ流れようとする動きがあり、この自然の動きを食い止め、現在の河道を維持するための戦いが継続されており、今後の課題でもある。
