第4章 ベシオ港護岸被災調査

4-1 ベシオ港整備計画護岸の被災状況

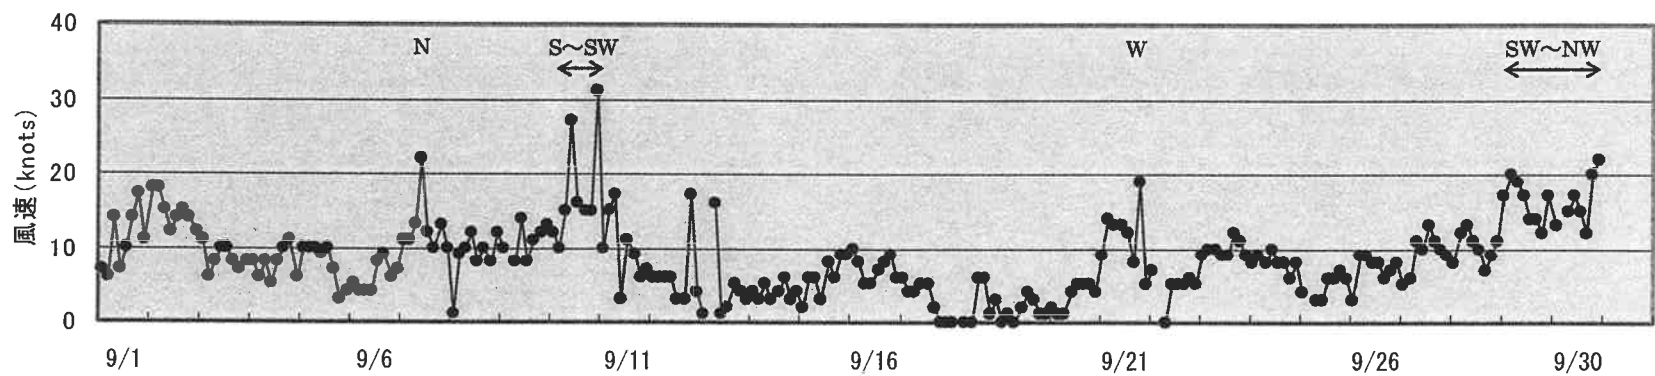
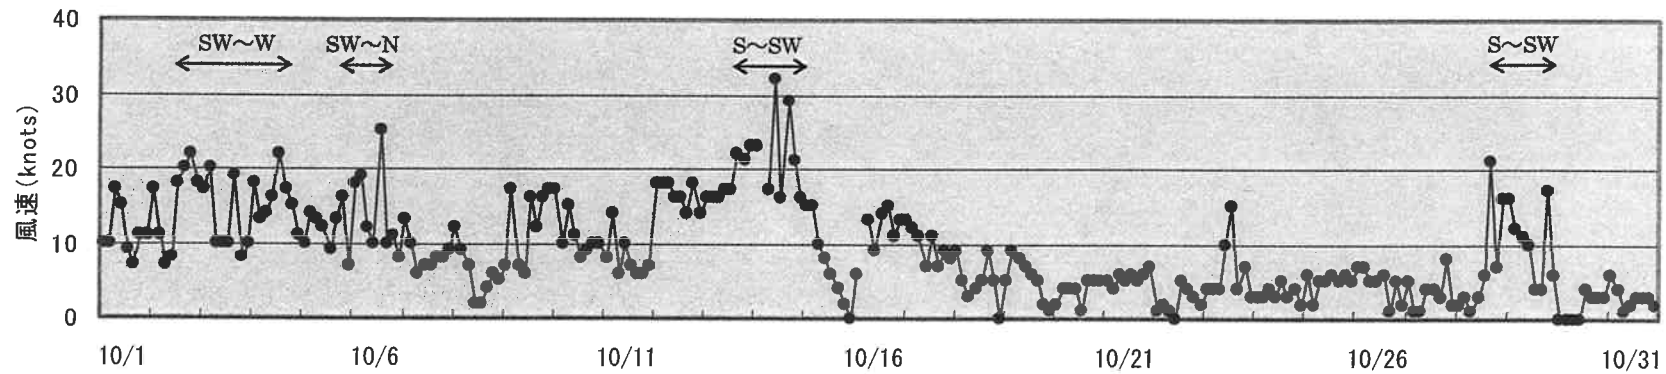
図-5.1.1 (1) 風速の経時変化図 (ベシオ気象観測所)

したがって、被災時前後の風況を詳細に検討すべく、ベシオ気象観測所での風観測結果である3時間毎の風向（8方位）および風速（knots単位）を、2002年9月から2003年2月について整理したものを、巻末資料の付表-6に示した。また、これをもとに風速を経時変化図として求めたものを、図-5.1.1に示した。この図においては、強風出現時の風向も付記してある。

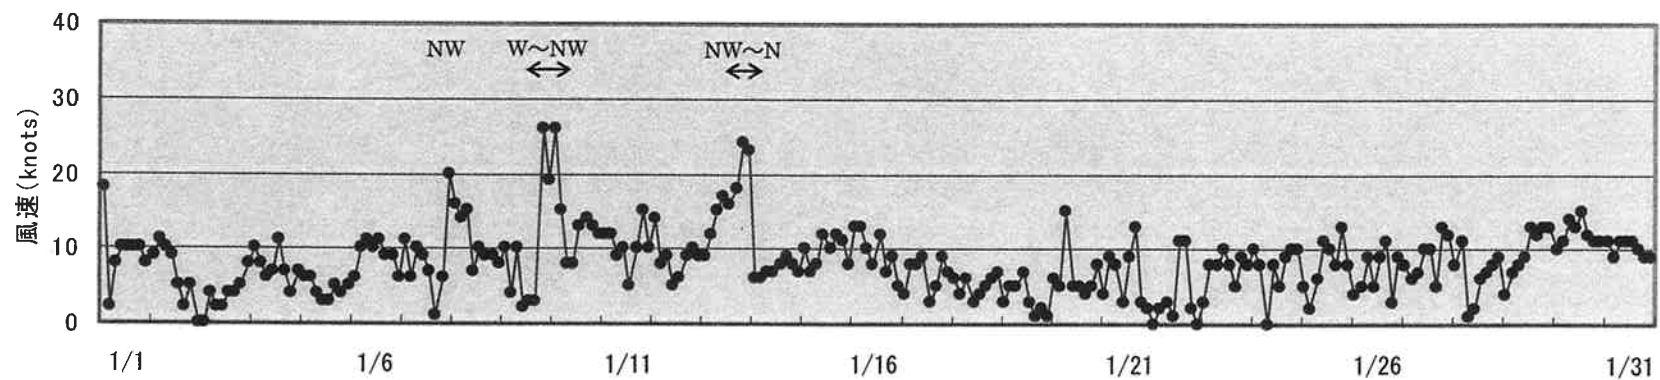
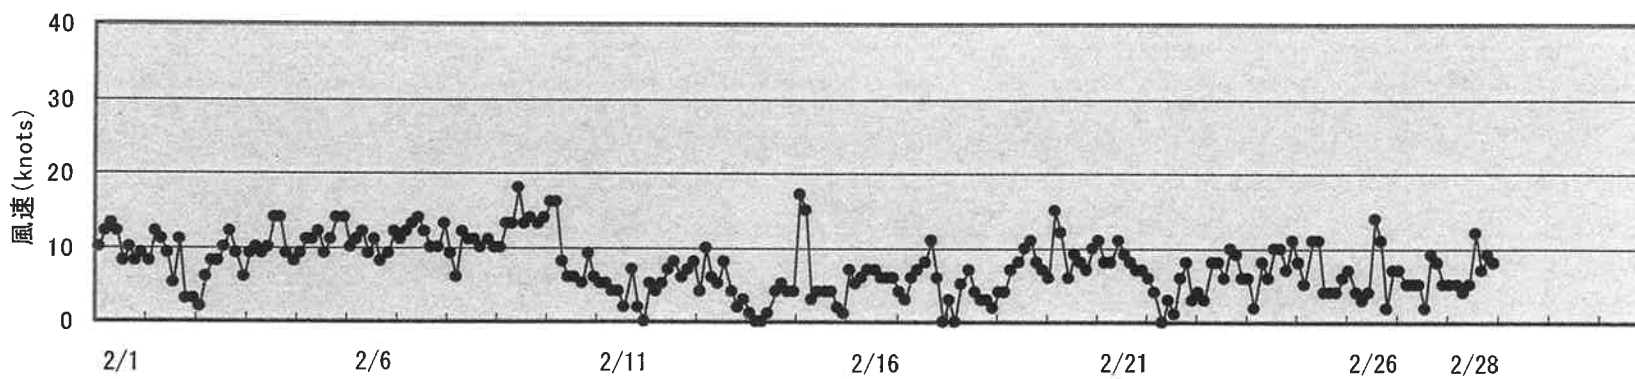
図一5.1.1 (3) 風速の経時変化図 (ベシオ気象観測所)

2月に入っても、上旬においては1月末からの東風が吹き続けた。中旬になると、一時西風に転じたがそれほど強風とはならず、最大風速は 17 knots であった。下旬においては、比較的穏やかな北風ないし東風が卓越した。

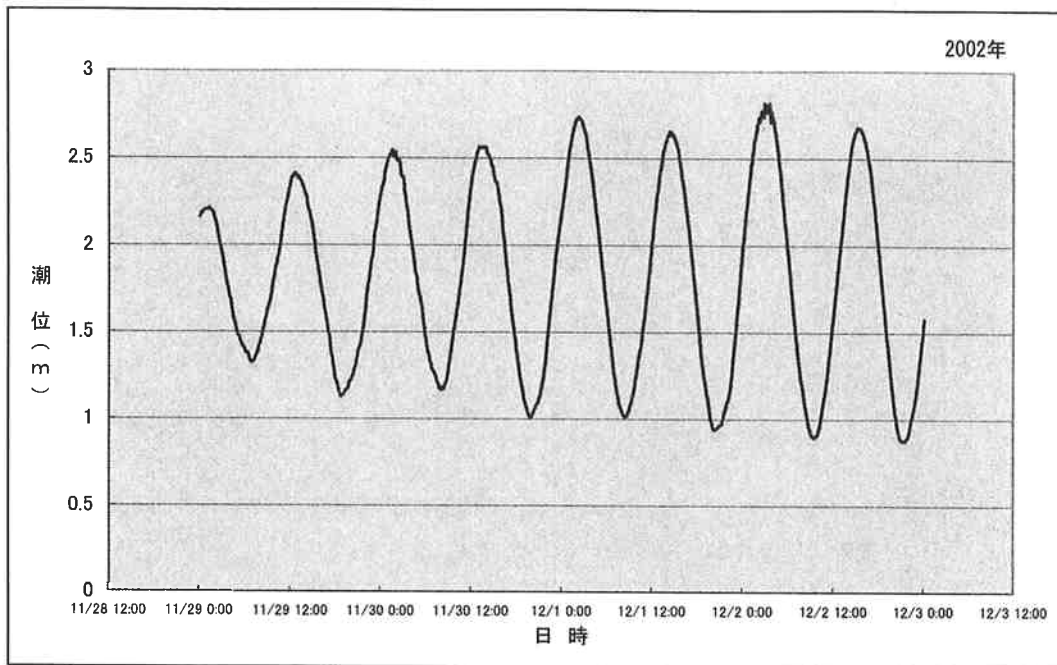
図-5.2.1 ベシオ港における潮位曲線 (2002年11月29日~12月2日)

次に、護岸に対する決定的な被害が起こったといわれる 2002 年 11 月 30 日と 12 月 1 日を含めた 4 日間（2002 年 11 月 29 日～12 月 2 日）の潮位曲線を、栈橋上の潮位計（SEAFRAME）の 6 分ごとのデータをもとに作成したのが、図-5.2.1 である。なお、この時の 30 分毎の潮位観測結果は、巻末資料として付表—7 に示してある。

この潮位曲線を見ると、ベシオ港における潮位変化はきれいな半日周潮（1 日 2 回潮）を示している。

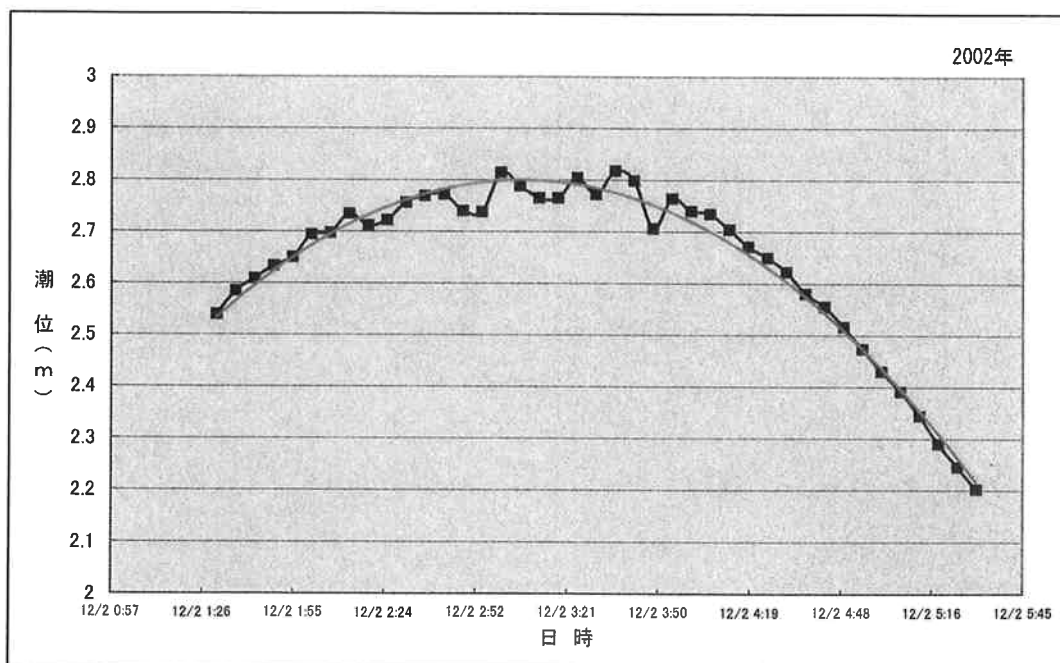
図-5.2.2 ベシオ港における潮位変動 (2002年12月2日)

いま、時間軸（横軸）を大きく取り、潮位変化を短い周期について見ようとしたのが図-5.2.2 である。この図は上記の 4 日間のうち、潮位が最大となった 2002 年 12 月 2 日の 3 時半前後について検討している。

これを見ると、図-5.2.2 には図-5.2.1 では認められなかった短い周期の潮位変化が現れており、この海域においては周期が 20 分～30 分程度の潮位変化があることを示している。しかしながら、これらの変化は振幅としては小さく、せいぜい 10 cm 程度である。
