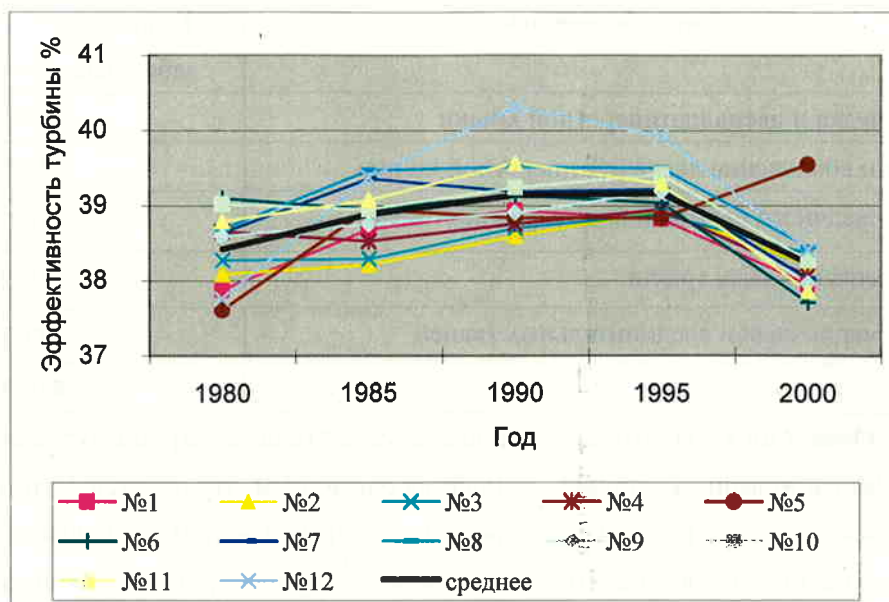
Рис. 5.1-5 КПД турбины во времени

Устройство восстановления вакуума конденсатора показано на фотографии 5.1-3 и является паровым эжектором, и когда наружная температура воздуха становится низкой, можно наблюдать струю пара, как показано на фото. Это нормальное явление для данного оборудования, и появление пара не является показателем неисправности. Однако, это совершенно очевидно, что с каждым годом эксплуатации КПД оборудования снижается. И только модернизация оборудования может повысить его КПД.

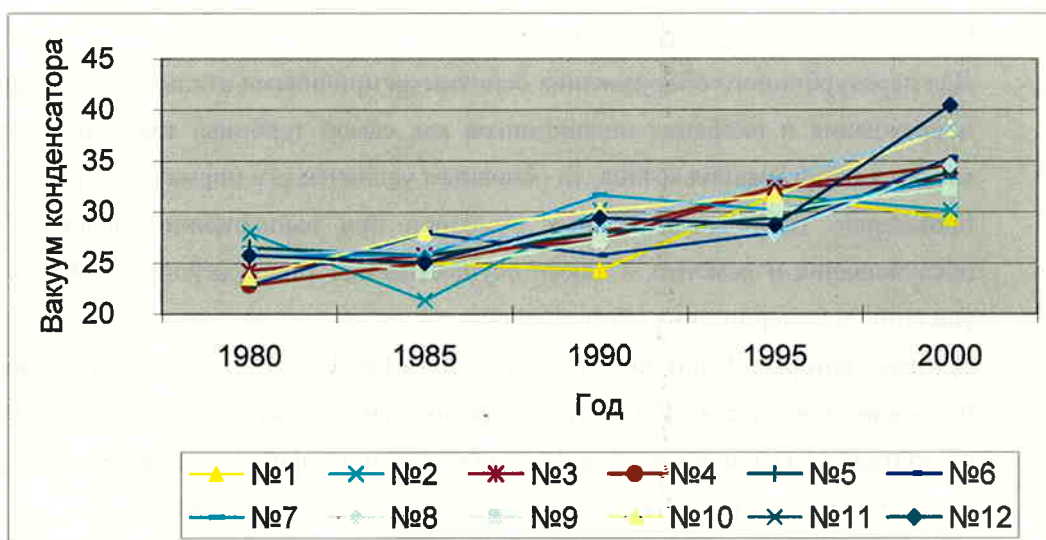
Рис. 5.1-6 Уровень вакуума конденсатора во времени

Кроме того, в конденсаторе и трубках нагревателя появились отверстия из-за старения и дефицита материалов, которые стали причиной просачивания жидкости изнутри. Когда это происходит, обслуживающий персонал станции ДП «ТашТЭС» ставит заглушки на концах этих трубок. Отношение трубок с заглушками к общему

количеству трубок известно как коэффициент выключателя, и когда коэффициент выключателя превышает установленную разрешенную поправку для оборудования, скорость теплообмена замедляется, что приводит к снижению уровня вакуума в конденсаторе. Поэтому, необходимо регулировать коэффициент выключателя и по мере необходимости производить замену трубок, чтобы коэффициент выключателя не превысил требуемый уровень. Чтобы предупредить дальнейшее снижение КПД, очень важно собрать данные и проанализировать их во время проведения очередного планового обслуживания и произвести плановую замену трубок.

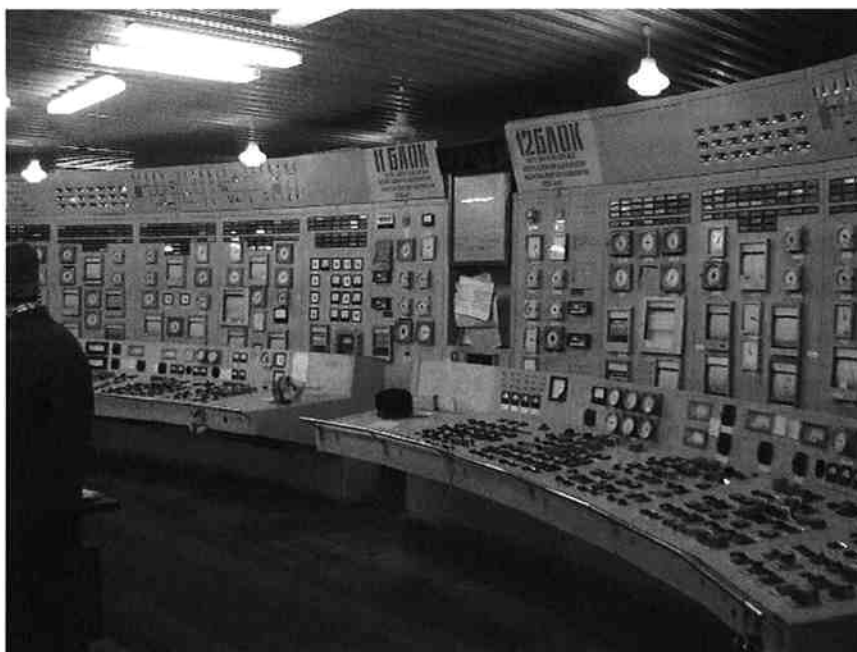
Фото 5.1-7 ЦЩУ

На Фото 5.1-7 показан Центральный щит управления станции.

Различные регулирующие клапаны и большая часть заслонок и трубопроводной арматуры управляется вручную с ЦЩУ. Когда нагрузка блока постоянна, оператор должен только следить за работой блока по приборам, но в случаях аварийного отключения блока количество работы у оператора увеличивается, делая невозможным правильное выполнение операций, и возрастает вероятность дестабилизации работы блока. Нагрузка на оборудование, таким образом, недопустимо увеличивается, что приводит к опасности сокращения его срока службы. Поэтому, блоки должны быть полностью автоматизированы, и не только для того, чтобы улучшить быстроту реагирования, но также и для повышения надежности.

В связи с тем, что оборудование эксплуатировалось более 40 лет, и имеются много узлов, которые не могут быть заменены, в течение следующих нескольких лет операторам, вероятно, потребуется выполнять вручную гораздо больше задач, и объем ручного труда, на станции вероятно также увеличится.

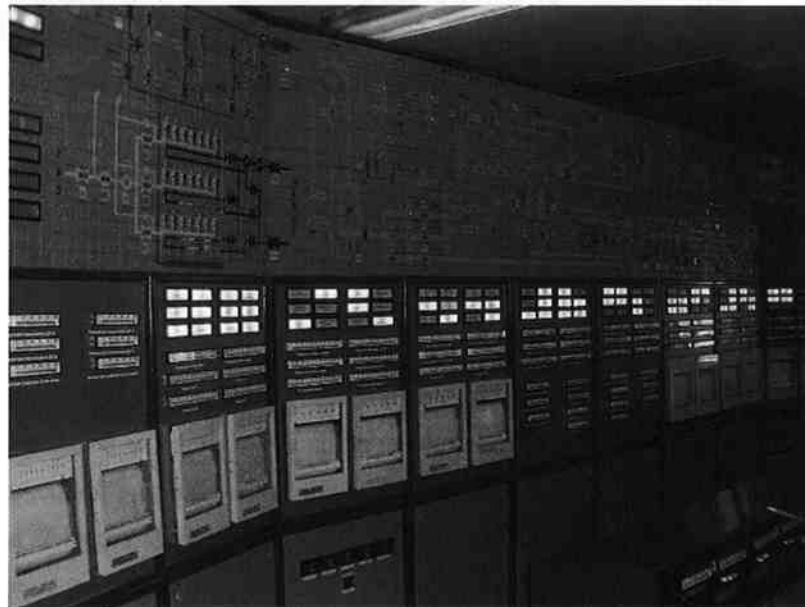
Фото 5.1-10 Тренажер

На Фото 5.1-10 показано установленное в одном из зданий на станции оборудование, на котором проводится обучение эксплуатационного персонала. Часть этого оборудования уже работает, но остальная часть комплекса будет укомплектована позже. Это учебное оборудование позволит проводить подготовку и повышать квалификацию операторов и эксплуатационного персонала блока, поэтому необходимо как можно скорее завершить комплектацию этого комплекса.

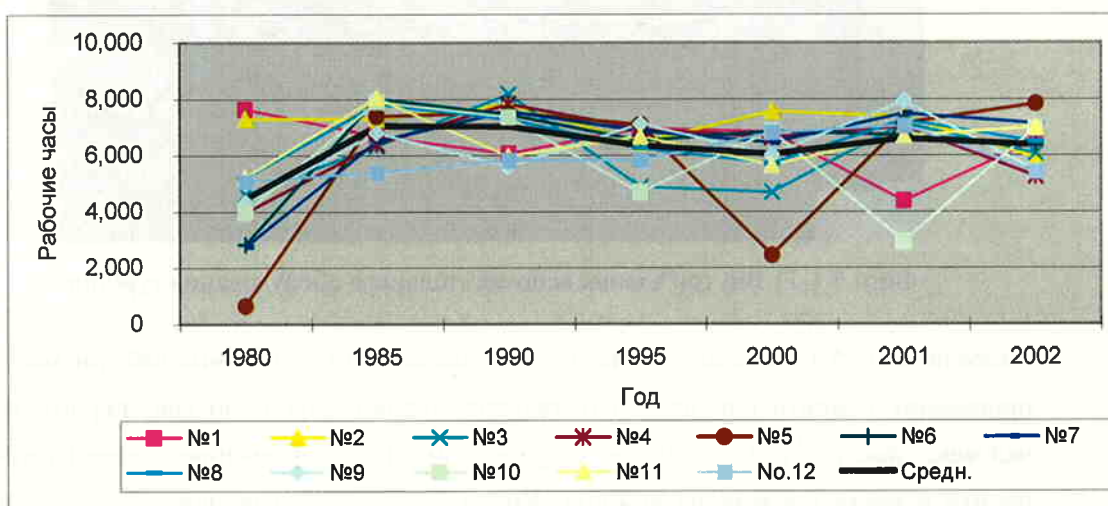
Рис. 5.1-7 Количество отработанных часов блока

Несмотря на то, что все блоки эксплуатируются в течение более тридцати лет и отработали уже более чем 200 000 часов, среднее количество часов наработки ежегодно составляет более чем 6,000 часов, как показано на Рис. 5.1-7

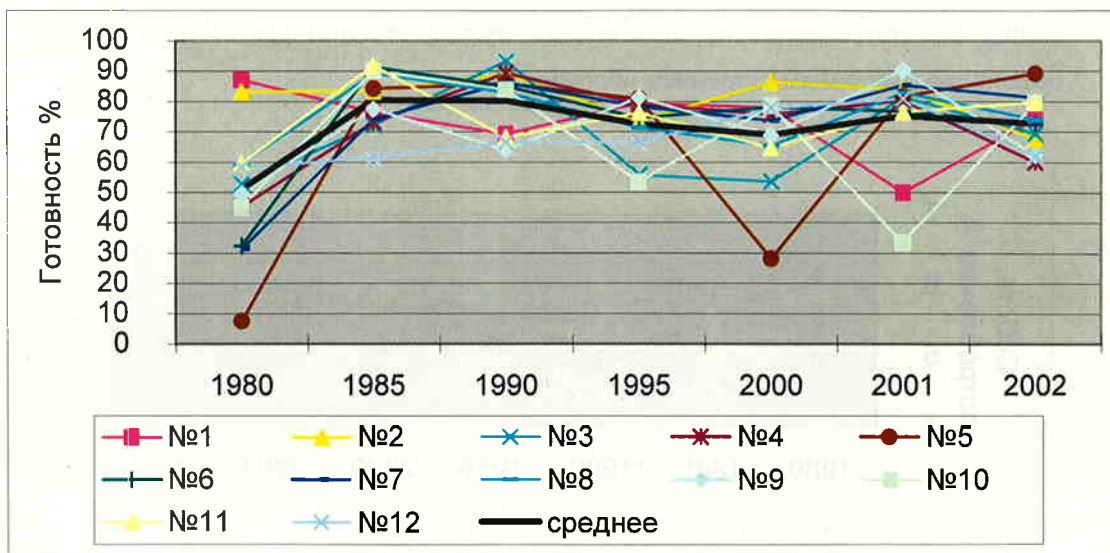
Рис. 5.1-8 Готовность оборудования в пересчете на количество часов наработки

На Рис. 5.1-8 показан коэффициент эксплуатационной готовности всех блоков, рассчитанный по количеству отработанных часов блока. Блоки с высоким коэффициентом готовности работают более 80% времени, а средний коэффициент готовности для всех блоков - постоянно достаточно высокий, почти 70%, несмотря на низкую готовность 5 блоков в 2000 году.

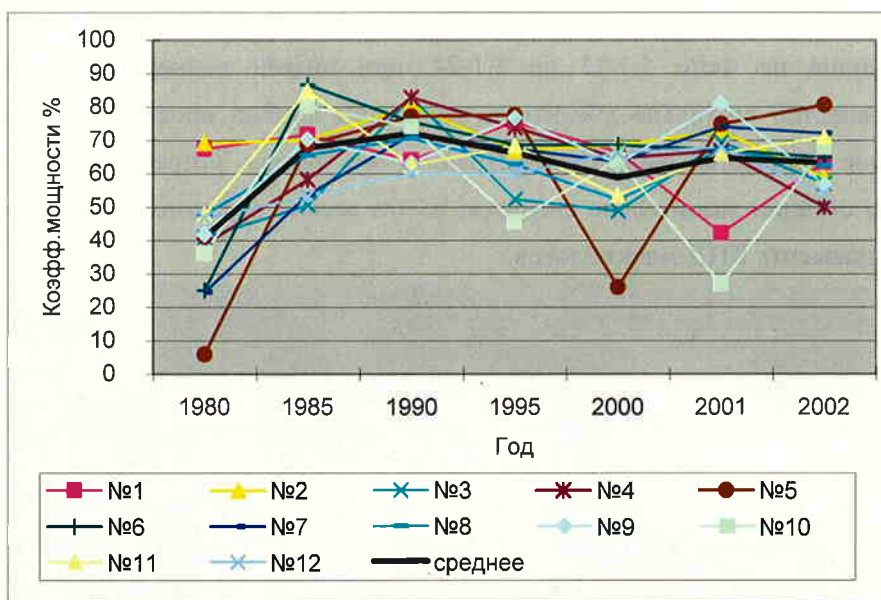
Рис. 5.1-9 Коэффициент загрузки оборудования в зависимости от выходной мощности

На Рис. 5.1-9 показано, что все блоки имеют средний коэффициент готовности более 60 %, который был вычислен по выходной мощности.

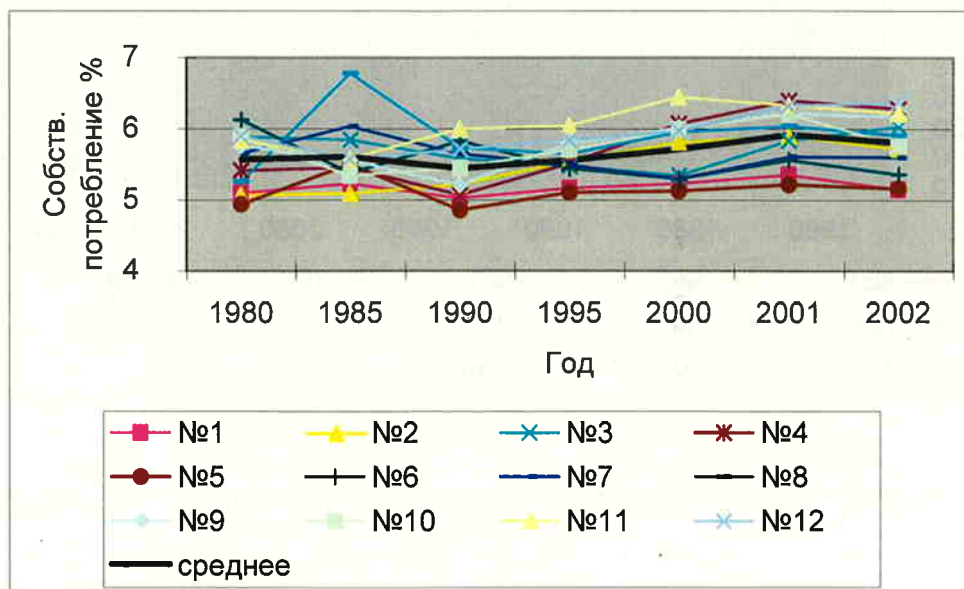
Рис. 5.1-10 Потребление для собственных нужд в будущем

Хотя возможно подтвердить, что возле котлов имеются утечки воздуха и отходящих газов, и утечки пара вблизи турбин, но нельзя измерить объемы этих потерь. Кроме того, поскольку не выдуться записи о токах в таких вспомогательных устройствах, как вентиляторы и насосы, невозможно подсчитать, сколько дополнительной, т. е. лишней энергии расходуется из-за этих утечек. Однако, если посмотреть на кривую потребления на собственные нужды станции, которая приводится на Рис. 5.1-10 то

видно, что потребление на собственные нужды станции растет незначительно по сравнению с видимым старением оборудования.
