Участок 5 Мары – Ашхабад через Техен - 343 километра

Участок 6 Порт Туркменбаши – Ашхабад

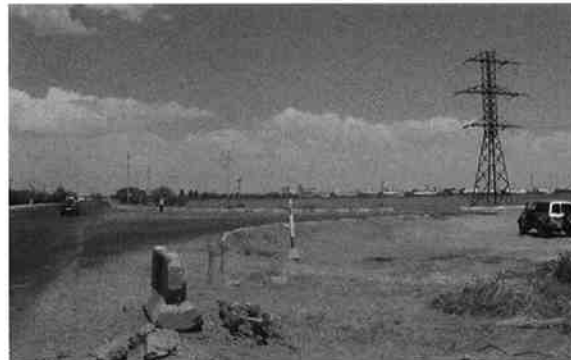
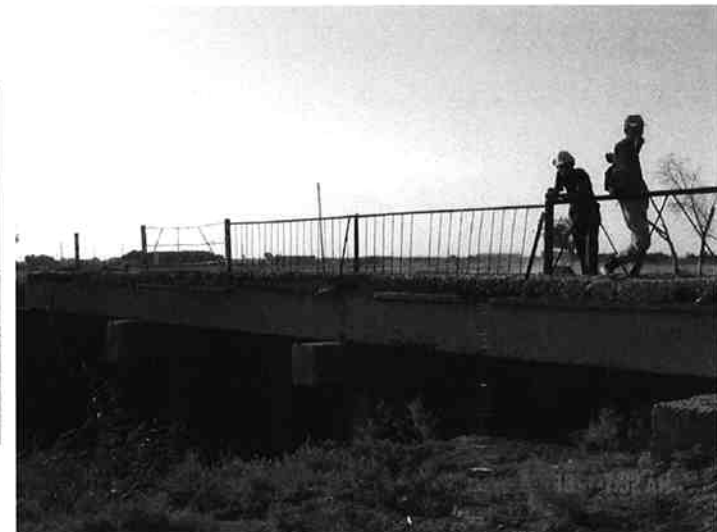
Км 7 Мост 3 секции 6м монолитные бетонные балки 50см глубиной. Держитесь левой стороны

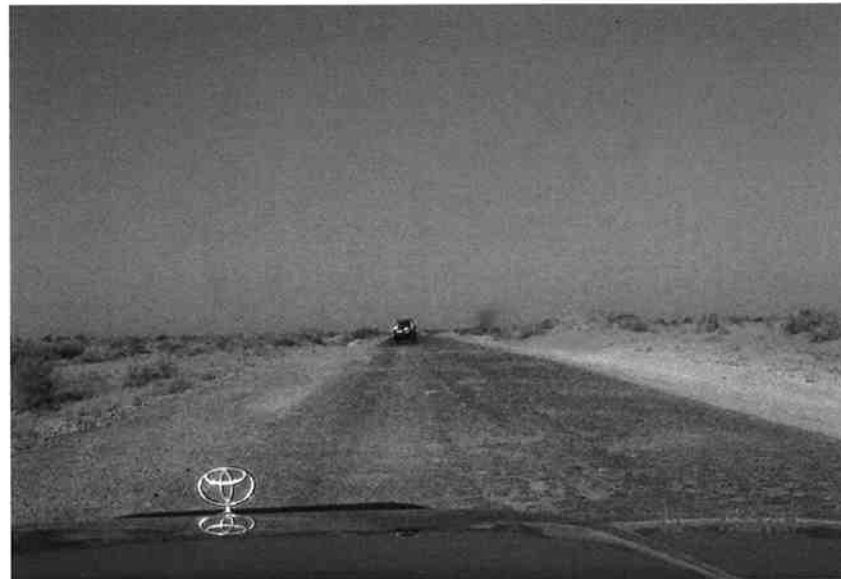
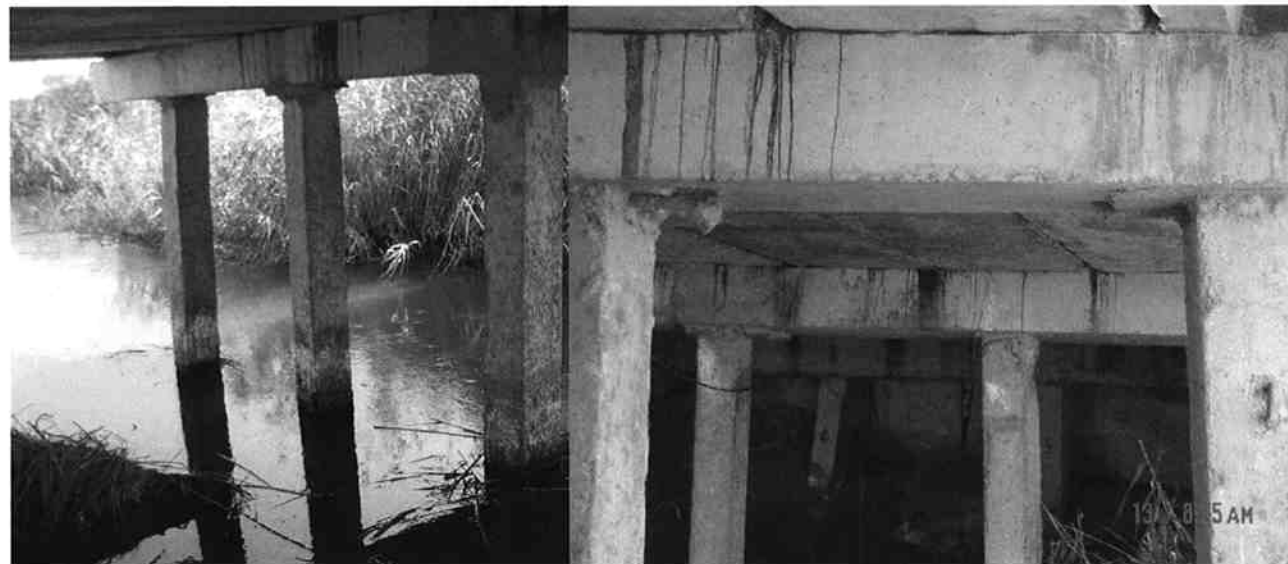
Км 60 Мост 3 x 6 м секции
Монолитные бетонные балки
моста.

Км 61 Мост 3 x 6м как
описанный выше.

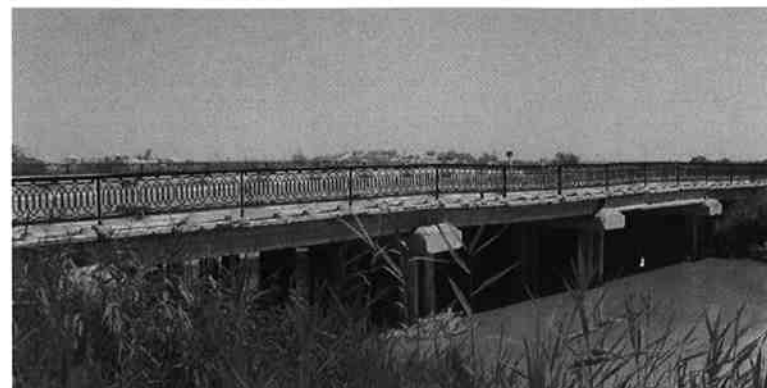
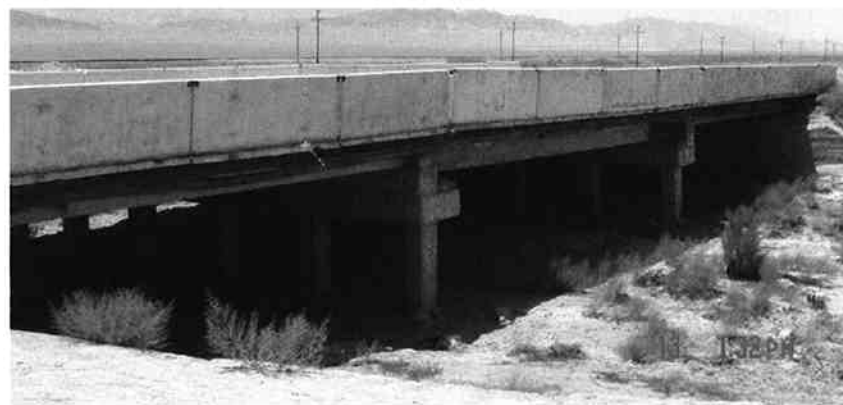
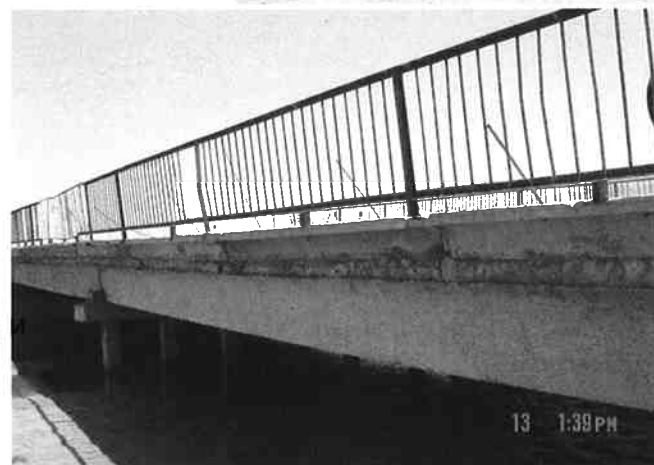
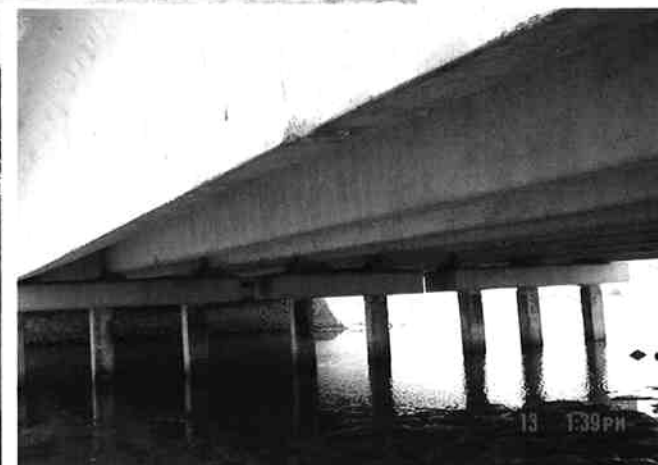
Км 294 Мост 2 x 18м секции.
Этот мост имеет отдельные
секции поддерживающих опор,
транспорт должен
придерживаться правой или
левой от центра сторон.

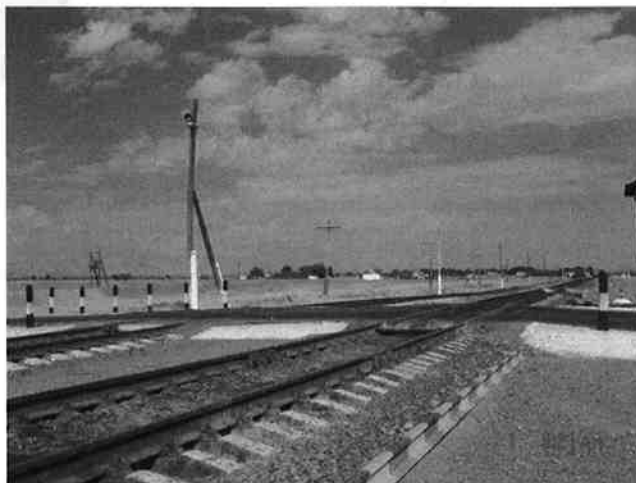
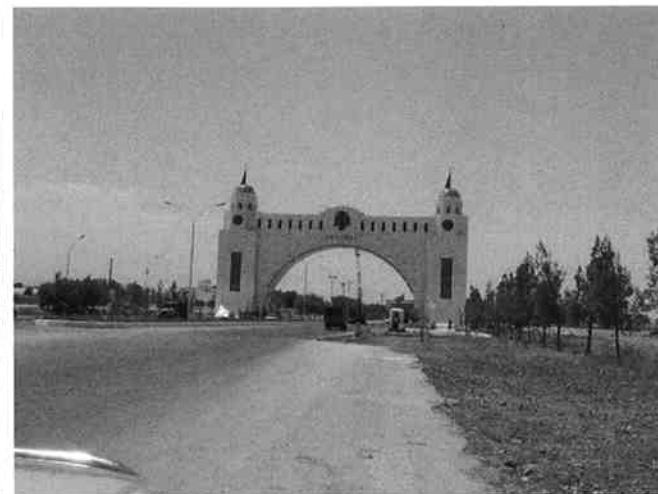
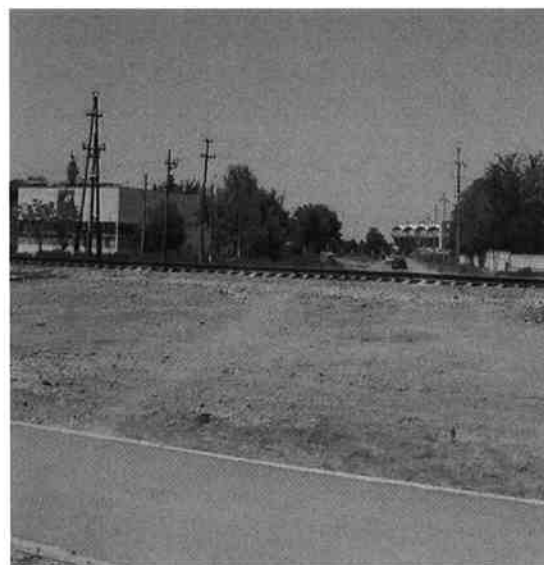
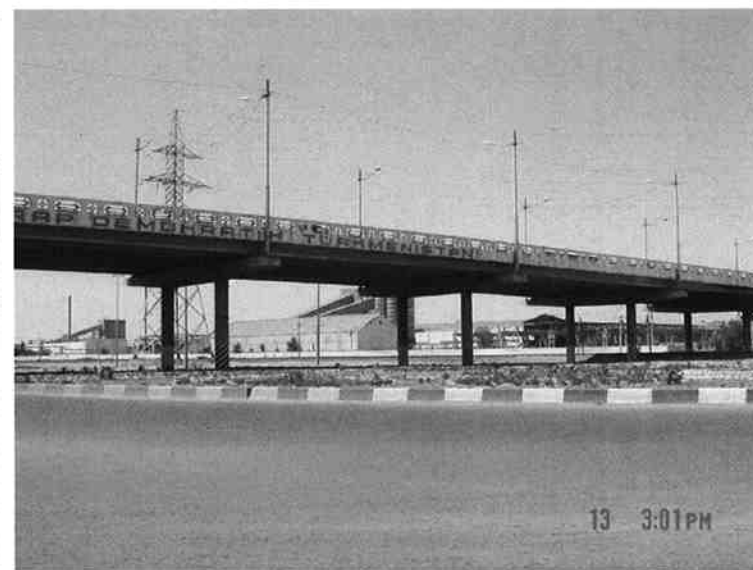
Км 299 Мост 1 x 18м секция.
Км 300 Мост 1 x 11м секция.
Км 306 Мост 3 x 6 м секции.
Км 310 управляемый
железнодорожный переезд.
“Неровности на дороге”
могут быть источниками
трудностей для длинных
сложных трейлеров.

Км 341 Въезд в Ашгабат под
Триумфальной аркой.
Км 342 чтобы избежать
пересечение моста на
выезде с бай пасса
Ашгабата на
Км 343 сделан временный
железнодорожный переезд.
Разрешение на переезд
моста транспорту с тяжелым
грузом дается по
усмотрению властей
Ашгабата Высота моста 8м.
