## 第6章 既設橋梁調査

本章では、M5 沿いの既設橋梁 65 橋の諸元を示すとともに、要請対象橋梁 10 橋に対して実施した損傷調査の目的、方法、調査結果を示す。各対象橋梁の形状測定、損傷調査については、「橋梁調書」として、別添資料にとりまとめた。本章の結果として各対象橋梁の構造面からの損傷の危険の程度を損傷度として評価した。

### 6-1 対象橋梁の形状・損傷調査

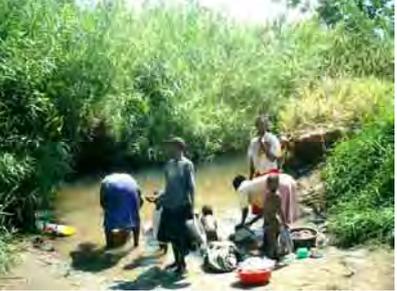
<p>1車線の橋梁においては、橋梁手前約150mに警告標識があり、橋梁手前50程度に停車線が設けられている。しかし、夜間にこの警告標識を見落とすと橋に接近するまで1車線橋梁に気づかず、橋梁上で正面衝突する危険性がある。写真中○は、対向車両の通過を待っている状況。 (写真:ナンコクエ仮設橋)</p>	<p>水流のある橋梁下流部は、河川の洗掘の関係上アクセス性がよいため、周辺住民の洗濯場・沐浴場・家畜の水飲み場として利用されている。周辺に井戸のない場所では貴重な場所である。子供連れの女性グループが多く、大人の女性が水浴びをしていることもあるため、調査・写真撮影にあたっては摩擦をおこさぬよう慎重な対応が必要である。 (写真:リンゴナ橋下流部60m地点)</p>	<p>注目すべき植物種として5種が確認されたが、もっとも個体数が多いのは、ンコタコタ地域のカンジャムワノ、チャマクワ、リンゴナ橋周辺で見られたヤシの一種(RAPHIA FARINFERA マラウイ・リスト掲載種)である。湿地環境を選好し、対象橋梁のみならず周辺の河道に沿って多く見られた。 (写真:チャマクウイ橋周辺)</p>
④-1 沿道の住居の状況	④-2 沿道の売店	④-3 沿道の農地
