橋梁調査 カラコル川 (Rio Caracol) 橋

橋梁名:	Rio Caracol	道路名: NH Rt 2 323.335km	調査日: Dec 4, 13 '04	特記事項:
設計図書:	有り (一般図+下部工)	無し	調査者: 古川、寺井	
上部工:	3径間連続鋼板桁	施工業者:	1961米国援助	
下部工:	橋台:A1(2柱式) 橋脚:2柱式ラマン橋脚(内壁有り) 基礎:RC杭			活荷重の制限: 有り ( t ) 無し
橋長(m):	71.3	支間割: 22.0+27.4+22.0		適用基準: アメリカ(AASHTO) 英国(BS) その他( )
幅員(m):	8.7	車道: 7.4		橋梁下横断種別: (河川) 道路 鉄道
添加物: 2種類	種類: 水道管、Optical fiber	歩道: 0.65×2=1.3		橋梁下横断種別: (河川) 道路 鉄道
交通量:	3.722台/日	床版厚: 18.0cm		河川幅 m 河川流量 m
補修記録:	無し			耐震設計の有無: 有り( ) 無し( ) 不明( )
調査項目	損傷判定	損傷状況	調査項目	損傷判定
舗装	C	良好	橋台	C
地覆	A	剥離 ひび割れ その他( )	下部工	
高欄	A	剥離 その他( )	橋脚	C
床版	A	剥離 その他( )	基礎	C
主桁	C	良好 変形	護岸	B
横桁	C	良好 変形	護床	D
塗装 (年)	C	良好 剥離 変色 錆	上部工	
伸縮継手	C	異常音 その他(舗装に埋もれている)	護床	D
支承	C	良好 異常音 その他(橋台部支承漏水により腐食)	その他損傷状況(アプローチ部等):	排水孔下に錆あり。橋脚基礎杭洗掘激しい。
排水	C	良好 その他(橋台部漏水)	その他の留意事項:	
付属物工			評価点:	
			A: 良好	総合評価点
			B: 特に変状無し	上部工 C
			C: 小規模な変状がある	下部工 C
			D: 大規模な変状がある	基礎工 C
			E: 致命的な変状がある	護岸・護床 D
				総合点 C

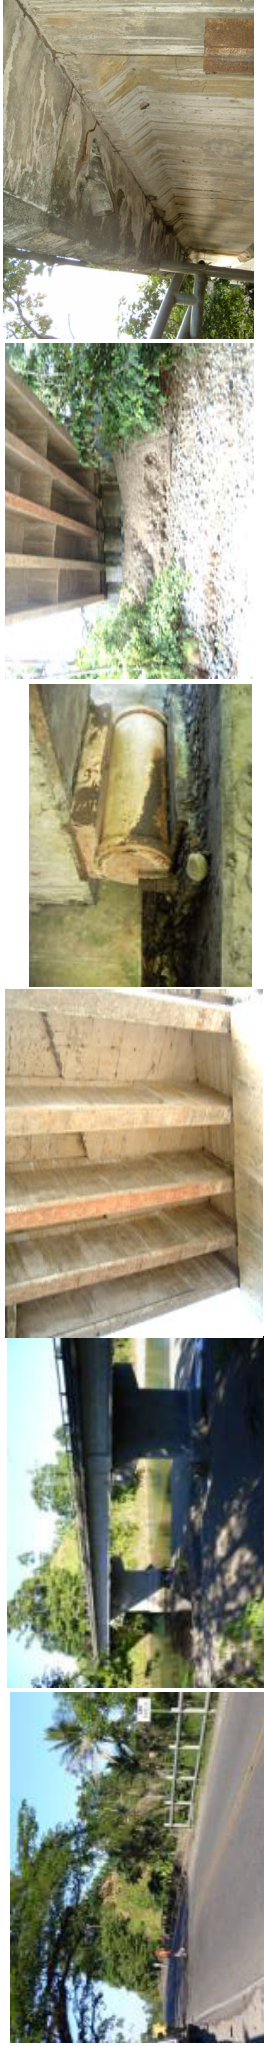
現況写真

橋梁名 :	Rio Barbilla	道路名 : NH Rt 32 116.365km	調査日 : Dec. 11 '04	特記事項 :
設計図書 (有り) 無し	施工業者 :		調査者 : 寺井	
			完成年度 : 1968年 (設計年)	
橋梁形式	上部工 : 3径間連続PC I桁(斜橋)	設計荷重 :	活荷重の制限 : 有り ( t ) (無)	
	下部工 : 橋台:A1 (パイルベント) A2 (パイルベント)	適用基準 : アメリカ(AASHTO) 英国(BS) その他( )	活荷重 : HS20-44	
	橋脚 : 壁式	線形 : 直角 (斜角) 66度 曲線(半径 m)		
	基礎 : コンクリート充填鋼管杭	橋梁下横断種別 (河川) 道路		
橋長 (m) :	100 支間数 : 3	橋梁下	幅員	橋下空間
幅員 (m) :	9.7 車道 : 8.5	支間割 : 32.89+32.78+32.89	河川幅	橋下空間(余裕高)
添加物 : パイプ1	種類 :	歩道 : 0.6 × 2 = 1.2	河川	余裕有り
交通量 :	7.194台/日	床版厚 : 19.0cm	計画流量	m
補修記録 :	無し			
調査項目	損傷判定	損傷状況	調査項目	損傷判定
舗装	A	(良好) 轍掘れ	橋台	B
橋面工	A	(良好) 剥離	下部工	A
	D	剥離	橋脚	B
	A	(良好) 剥離	基礎	C
	A	(良好) 剥離	護岸	B
	A	(良好) 剥離	護床	
	A	(良好) 剥離	その他損傷状況(アプローチ部等) :	
	A	(良好) 剥離	その他の留意事項 :	
	A	(良好) 剥離	評価点 :	
	A	(良好) 剥離	A: 良好	
	A	(良好) 剥離	B: 特に変状無し	
	A	(良好) 剥離	C: 小規模な変状がある	
	A	(良好) 剥離	D: 大規模な変状がある	
	A	(良好) 剥離	E: 致命的な変状がある	
付属物工	A	(良好) 剥離	総合評価点	
	D	(良好) 剥離	上部工	A
	C	(良好) 剥離	下部工	B
		(良好) 剥離	基礎工	B
		(良好) 剥離	護岸・護床	C
		(良好) 剥離	総合点	C
