1. 案件名				
シリア・アラブ共和国 ダマスカス送水トンネル改修計画				
2. 要請の背景 (協力の必要性・位置付け)				
<p>シリア国の首都であるダマスカス市の人口は 155 万人であり、首都圏を含めると 277 万人となっている (2003 年)。ダマスカス首都圏の水源はダマスカス市の約 15 km 北西に位置するフィジェ湧水池と更に約 15 km 北西に位置するバラダ湧水池を利用している。ダマスカス平地での降雨量は 100 mm/年、湧水池の流域平均で 515 mm/年と小さい。主要水源であるフィジェ湧水池は全供給量の 75 %を占め、乾季 (5-11 月) に湧水量は漸減し、7 月以降はダマスカス首都圏への必要供給量 (6-7 m³/s) を大きく下回って 3 m³/s 程度の湧水量となり、市内の井戸群から給水を行っても断水を強いられている。水資源が乏しいため、「第 9 次国家社会開発 5 ヶ年計画 (2001-2005 年)」では水資源の有効利用が重要課題として位置付けられている。更に、既存施設のリハビリ計画にも重点を置いている。日本の技術協力で実施された開発調査では、水供給量を確保するために、漏水防止策、水情報管理、さく井による新規水源開発、最終案として導水計画等が提言されている。湧水水源からダマスカス市の供給地には、下記の 2 本のトンネルが湧水を送水している。</p>				
	完成年	長さ	断面寸法	設計流量
旧トンネル	1930 年	16.2 km	1.8 m x 1.3 m (幌形断面)	2.5 m ³ /s
新トンネル	1980 年	14.4 km	2.5 m (略円形断面)	11.3 m ³ /s
<p>1960 年代にフランスが旧トンネルの点検及び補修を行っているが、現在は建設後 75 年が経過し漏水が見られ老朽化が進行している。新トンネルは健全な状態にあるが、コンクリートの劣化箇所が発見された。両トンネルはダマスカス首都圏への供給量の 85 %を送水しており、ダマスカス首都圏の生命線となっている。</p> <p>以上の状況の中で、両トンネルを改修し、持続的に維持管理を行う体制を確立することを目的とする本計画は、シリア政府の上位計画を支援することとなり、安全に良質な水を供給するために不可欠である。</p>

7.1 トンネル漏水量調査

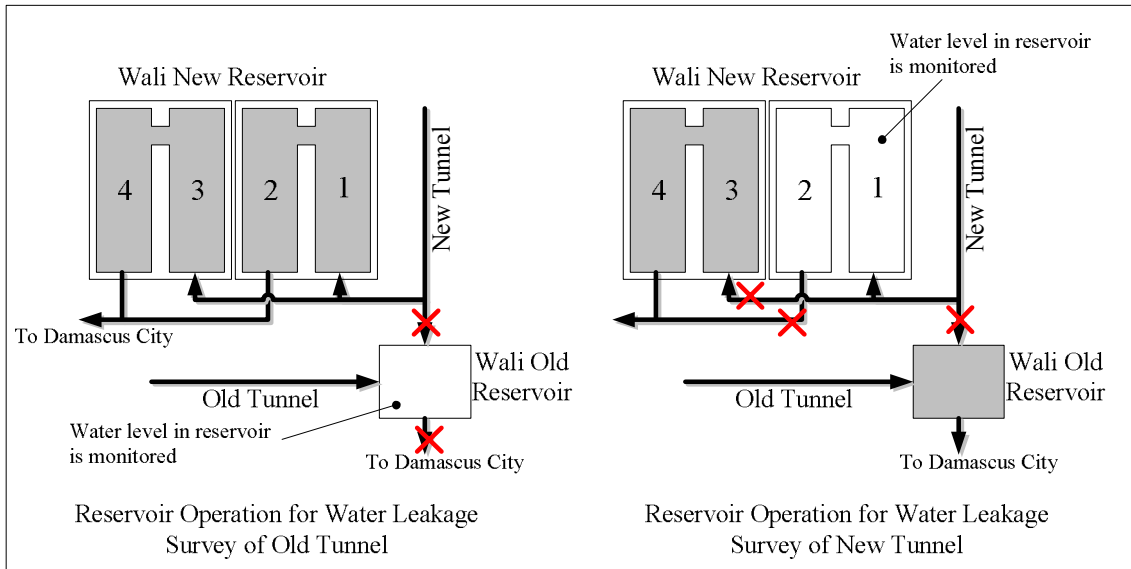
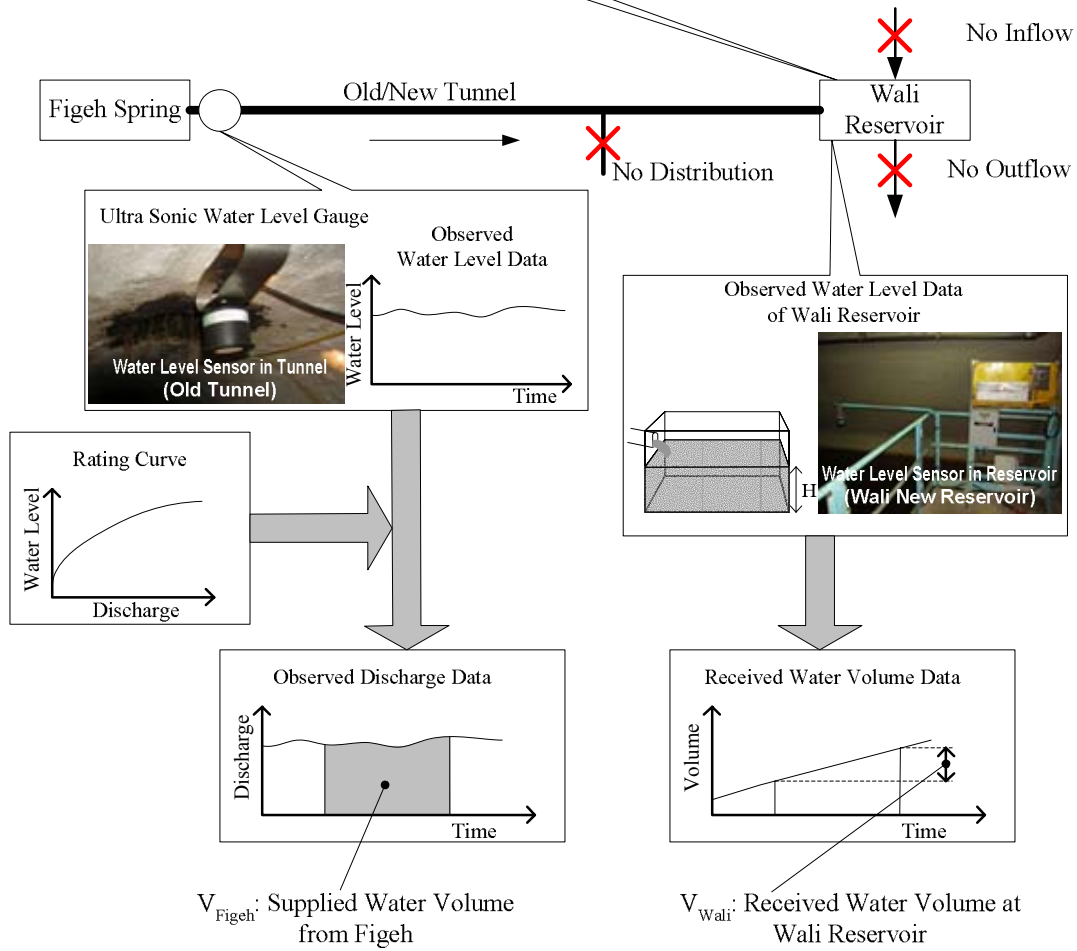
図 1.1 DAWSSA による旧・新トンネル漏水調査手法概要図

上記のようにして得られるフィジエ湧水池からの送水量とワリ貯水池への流入水量を比較し、漏水率を算定している。DAWSSA による旧・新トンネル漏水量の調査手法の模式図を図 1.1 に示す。

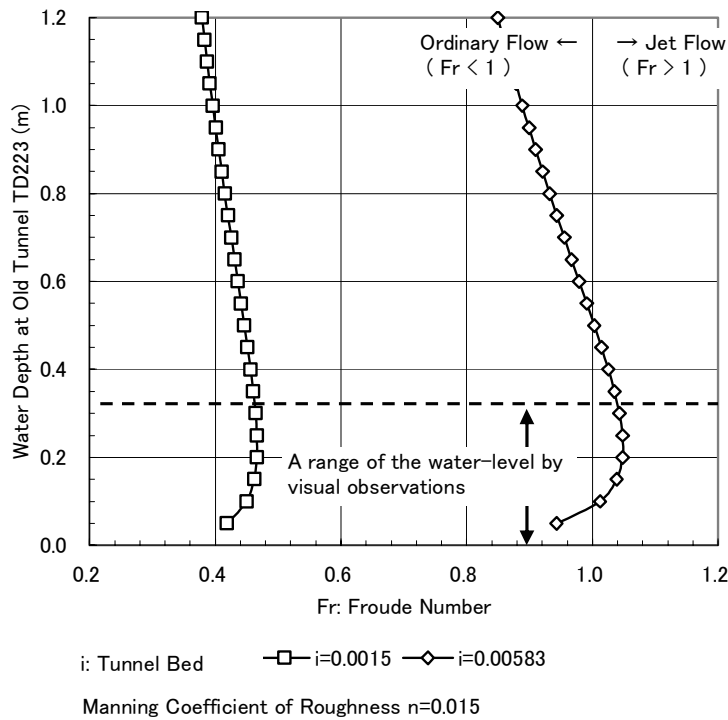
図 1.3 旧トンネル水位センサー付近の流れの特性

水位センサー付近のトンネル敷勾配は $i = 0.0015$ (=1/867) とされているが、図 1.2 によれば、TD195～TD225 のトンネル敷高から算出される勾配は $i = 0.00583$ (=1/171)となる。トンネル内の流れの状態は、トンネル敷勾配の影響を受け、フルード数を用いて理論的に評価できるが、これを試算すると図 1.3 の結果が得られる。流量観測時に視認した流れの状態を考え合わせると（流量観測時の水位は約 30cm）、水位センサー付近のトンネル敷勾配は $i = 0.00583$ (=1/171)が妥当といえる。また、水位センサー付近はトンネル敷勾配の急変部にあたり、上記で指摘した流れの状態を考慮すると、等流が成立していない可能性がある。

その改善方策としては、既設の超音波式水位センサー(TD223)の下流に標準刃型堰を設置する方法が考えられる。水位センサー下流のトンネル敷勾配は、図 1.2 の TD225～TD270 から $i=0.00111(=1/900)$ と緩勾配になるため、流れの状態は常流となる。常流の流れは途中で堰があると上流の水面が堰上げられ（堰上げ背水）、上流の流れの状態が変化する。このため、水位センサー付近に見られる跳水現象は現状よりも上流側に移動し、水位センサー付近の流れは安定するものと想定される。この状態で堰を越流する水深を既設の水位センサーを用いて測定すれば、実用上の流量が評価できるものと考えた。

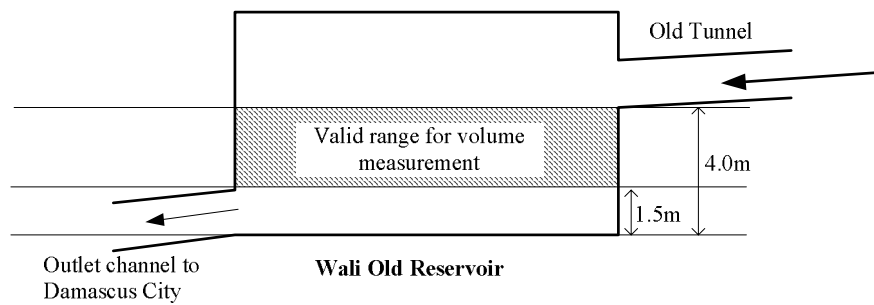
図 1.7 旧トンネル吐出口と旧貯水池敷高の関係の模式図

図 1.6 に旧貯水池内の写真、図 1.7 に旧トンネル吐出口と旧貯水池敷高の関係を示す。

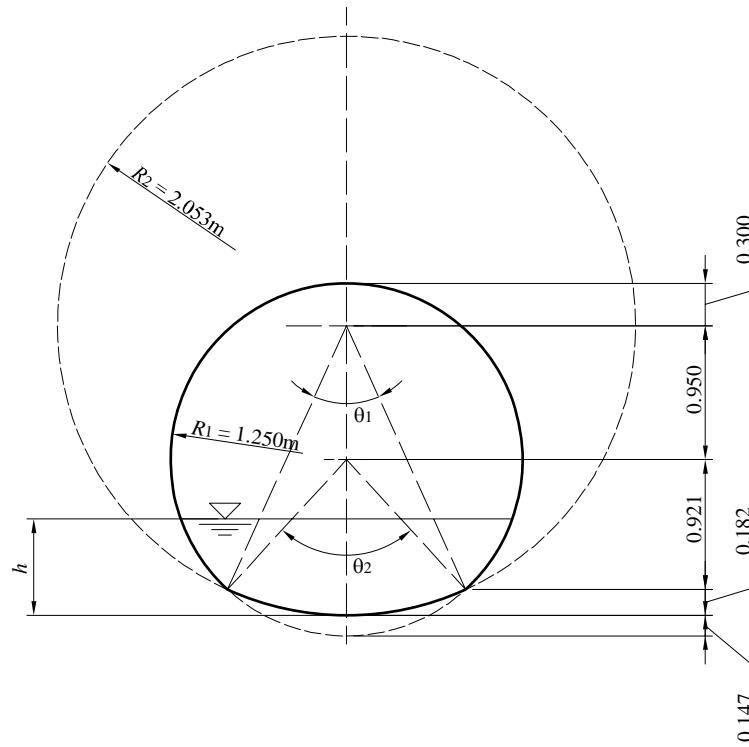
図 1.8 新トンネル標準断面図

新トンネルでの観測水位は、等流を仮定して作成された水位－流量曲線を用いて流量に変換されている。新トンネルのトンネル敷勾配はほぼ一定であり、また、トンネル断面も一様となっているため、当区間の流れに等流を仮定することは妥当であると判断した。水位計設置地点付近のトンネル標準断面形を図1.8に示す。

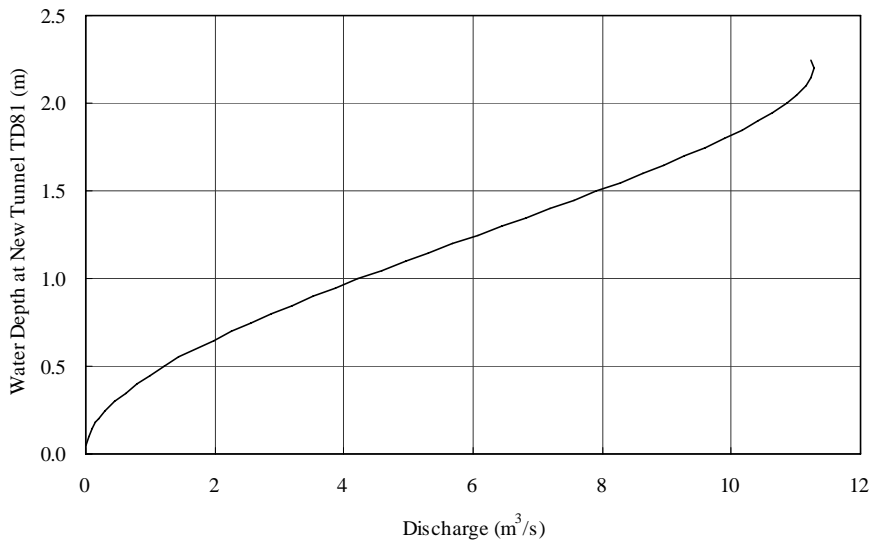
図 1.9 新トンネル水位流量曲線

水位流量曲線作成に用いられている等流計算のパラメータなどを下記に示し、水位流量曲線を図1.9に示す。また、付属資料-2に水位流量曲線式および水位流量変換表を示している。

- ・ トンネル敷勾配： $i = 0.00127$ (水位センサー付近の新トンネル計画勾配)
- ・ マニングの粗度係数： $n = 0.0116$

流れを等流と仮定できることや等流計算に用いられているパラメータの設定は、妥当なものであり、フィジェ湧水池からの送水量の測定手法に問題はないと判断した。

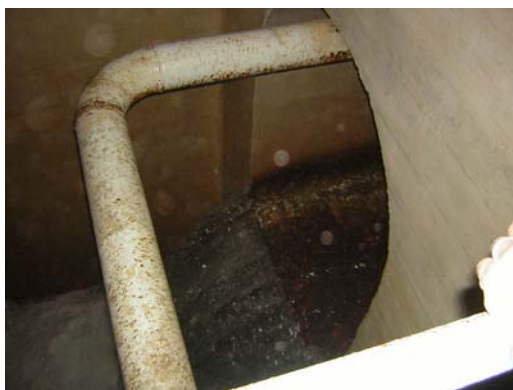
図 1.10 新貯水池への新トンネルからの流入状況

図 1.10 に新貯水池への新トンネル吐出口の様子の写真、また、図 1.11 に新貯水池の平面図および縦断図を示す。

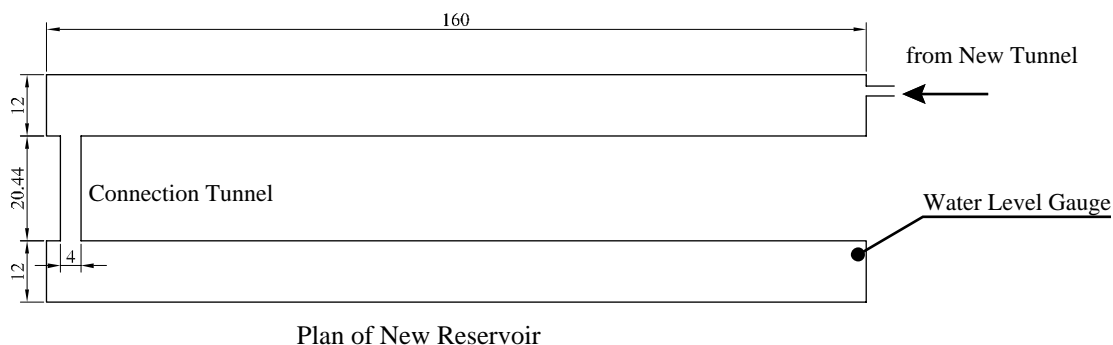
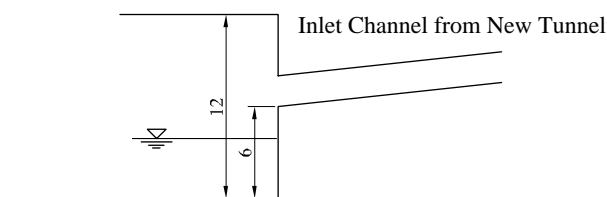
図 1.11 新貯水池平面、連結トンネル形状および流入水路敷高

ワリ貯水池への流入水量の測定手法は、測定原理が明快で、設置している水位計の精度も十分であるため、問題ないと判断した。

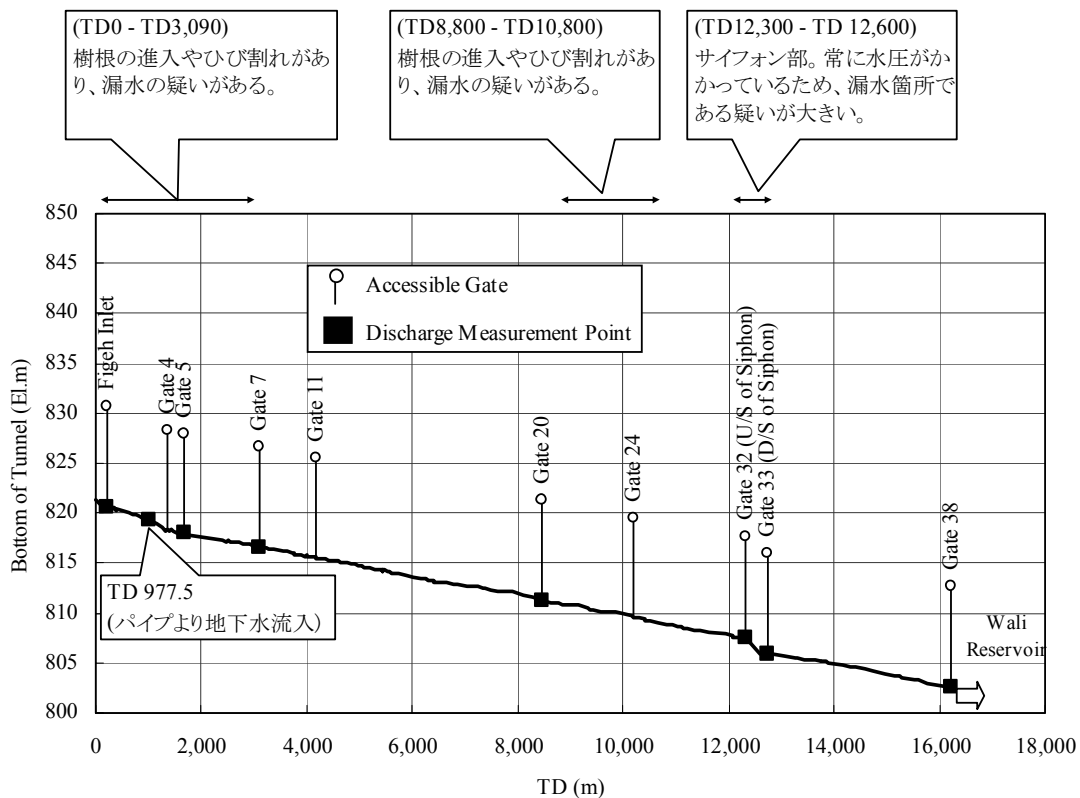
図 1.12 坑内立ち入り可能なゲートと流量観測地点

旧トンネルのアクセス可能なゲートと選定された観測地点を表 1.5 および図 1.12 に示す。

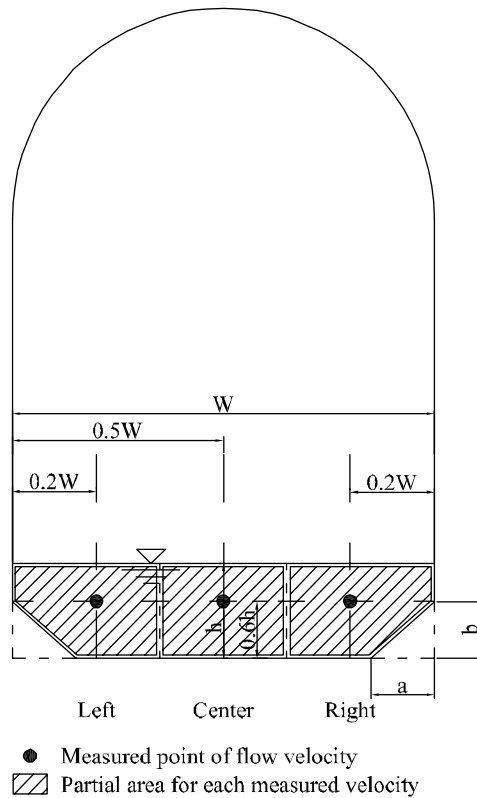
図 1.13 旧トンネル流量観測箇所

選定した流量観測地点に直接立ち入り、圧力式水位計（場合によっては、直接スケールでの水位測定）と電磁誘導式流速計を用いて流量観測を行った。流量観測手順を下記に示す。また、旧トンネル断面内における流量測定箇所の説明図を図 1.13 に示す。

1. ゲートより坑内に立ち入り、付近で視認および流速計で流れの偏向がなく安定している箇所を選定する。
2. 水路幅を測定し、測線を決定する。測線は、水路幅の中央、左右壁より水路幅の2割の3測線。（図 1.13 参照）
3. 水位計で中心測線上の水位を測定。
4. 流速計のセンサーを6割水深の位置に設定。（図 1.13 参照）
5. 3測線上の6割水深箇所の流速を流速計で測定。
6. 3-5. の手順を5回繰り返して記録。

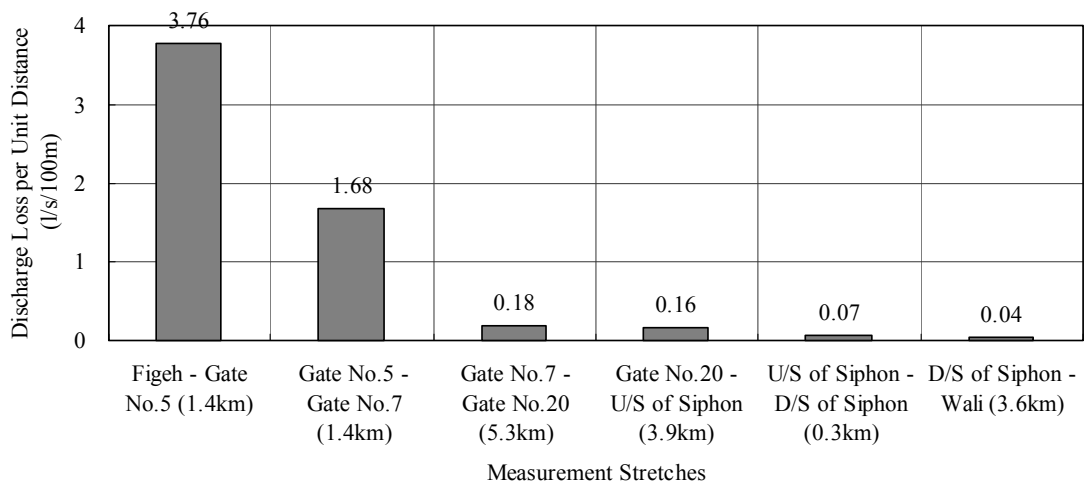
図 1.15 調査区間の 100m 当たり漏水量

- ・ 調査団が流速計を用いて流量観測した結果、フィジェからワリまでの全区間の漏水率は、27.5%となった。
- ・ DAWSSA が調査した全区間の漏水率は 46.7%または 60.3%であり、上記の調査団の結果に比べるとやや過大であり、観測手法にも幾つか問題がある。しかしながら、今回の調査により、旧トンネルには修復を要する程度の漏水があることが判明した。
- ・ DAWSSA の主張や予備調査の推察では、サイフォンが最も漏水箇所として疑わしい区間とされていたが、予想に反して漏水はほとんど認められなかった。
- ・ 最も漏水率の多い区間は、フィジェ – Gate No.5 の区間であった。予備調査報告書に基づく当初の想定では、漏水源となるような樹根の侵入や亀裂が少ないとされていたため、予想を上回る結果であった。なお、調査団はフィジェ – Gate No.5 の区間において目視による坑内踏査を行い、漏水源と疑われる亀裂等を新たに発見した。詳細は後述する。
- ・ フィジェ – Gate No.5 の区間は、調査区間 100m 当たりの漏水量比較（図 1.15 参照）においても 3.61 l/s/100m と他区間よりも漏水量の多い評価となった。
- ・ Gate No.20 – サイフォン上流までの区間も漏水箇所として疑わしいとされていたが、2%程度の漏水にとどまった。測定誤差を勘案すれば、実質漏水は無いと考えられる。

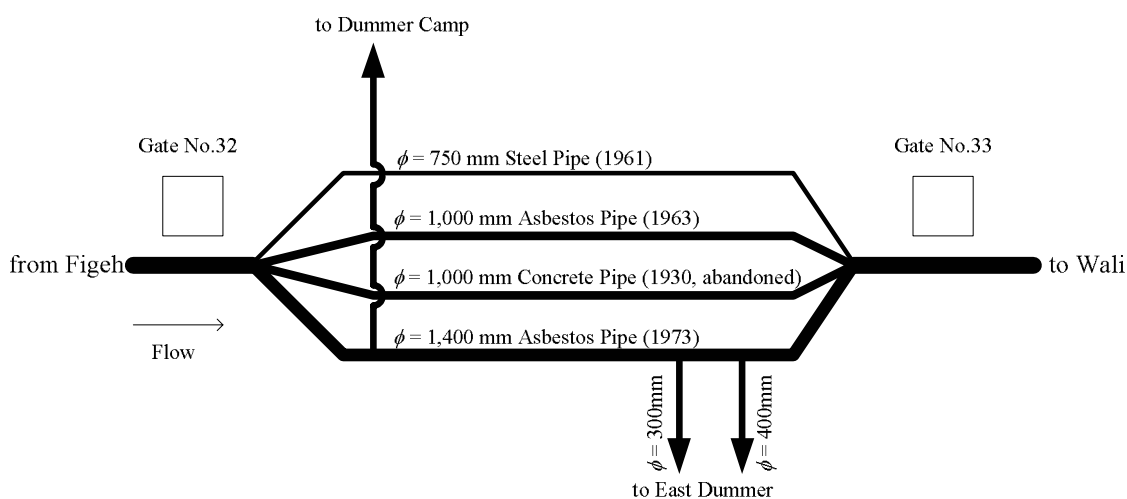
図 1.18 サイフォン部模式図

サイフォンは図 1.18 に示すように、4 本で構成されているが、調査当初、損傷を受けやすいアスベストコンクリート管からの漏水に疑念を抱いていた。しかしながら、縦断流量測定結果によると、サイフォン区間の漏水は僅少であった。そこで、2004 年 12 月 20 日にサイフォン内を抜水し、現在、主系統として常用している管径 $\Phi = 1,400\text{mm}$ のアスベストコンクリート管内に立入り、目視にて確認調査を行った。

調査の結果、コンクリート内部の状況は極めて健全であった。ジョイントが多少ずれている箇所が認められるが、砂などの付着がないため、水密性は確保されていると判断できる。また、サイフォンの地表部分は溪谷となっているが、水が染み出しているような箇所は全くなかった。図 1.19 にアスベストコンクリート管サイフォン内部の写真を示す。

以上より、サイフォンからの漏水がないという縦断流量測定結果は妥当であると判断される。

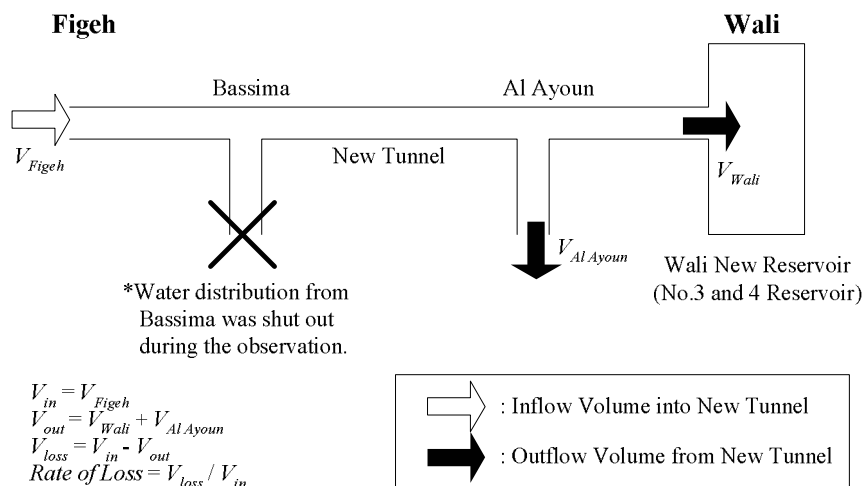
図 1.20 新トンネル内水収支の模式図

新トンネル内の水収支と関係する水量の関係を図1.20に図示する。トンネル内の貯留効果の影響を少なくするために、フィジエで観測された流量がワリ貯水池に到達する時間、また、アラヨンでの分流により減少したトンネル内水量の影響がワリ貯水池に到達するまでの時間を平均流量で以下のように推定した。ワリ貯水池の観測水量に対して、110分前のフィジエ観測水量および40分前のアラヨン観測水量を用いて、新トンネル内の水収支を算定した。

- ・ 観測期間中の新トンネル平均流速: 2.2 m/s
- ・ フィジエ観測流量(TD81)からワリ貯水池(TD14,353)までの到達時間
 $= (14,353 - 81) / 2.2 / 60$
 $= 108 \text{ min} \approx 110 \text{ min}$
- ・ アラヨン分流(TD2,485)の影響がワリ貯水池まで到達する時間
 $= (14,353 - 2,485) / 2.2 / 60$
 $= 37 \text{ min} \approx 40 \text{ min}$
