スリランカ国  
水力発電最適化計画調査に関する  
フォローアップ調査  
(ケラニ川水系水力発電所  
リハビリテーション)

ファイナル・レポート  
Vol. I  
本 文

平成 17 年 7 月  
(2005 年)

独立行政法人 国際協力機構  
経済開発部

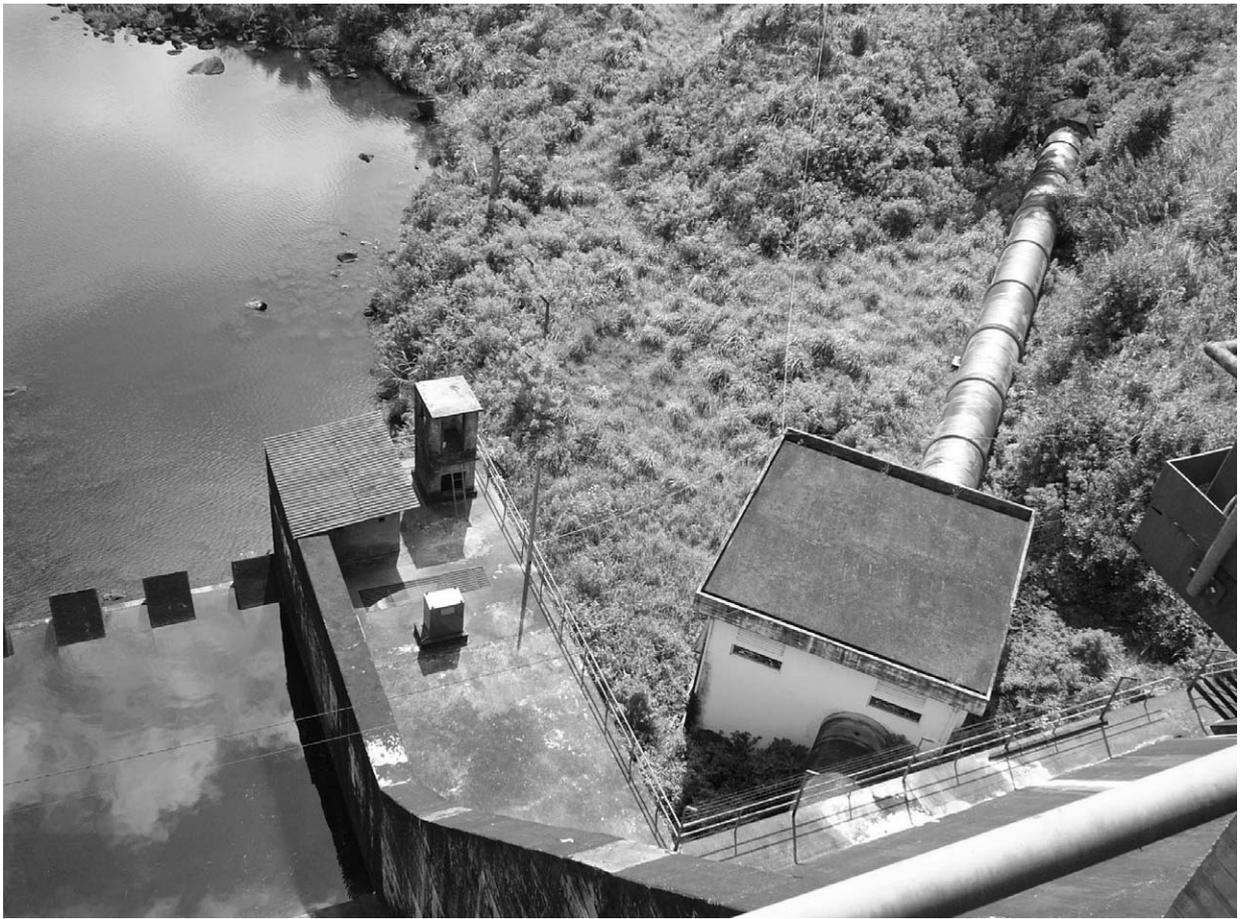
**Intake Guard Valve House of Canyon Hydropower Station**

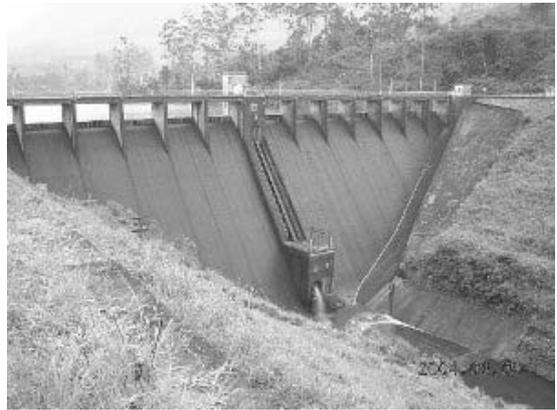
Picture 5.1 Castlereagh Dam

貯水池周辺斜面の地滑り可能性調査に関しては地形図、航空写真、現地踏査により行われた。貯水池周辺は緩やかに斜面に囲まれておりそれらの斜面の多くは茶畑として利用されている。急斜面は湖岸より離れたところに見うけられる。緩やかな斜面は主に風化した片麻岩により構成されている。当該地区において、地滑り地形は見当たらない。

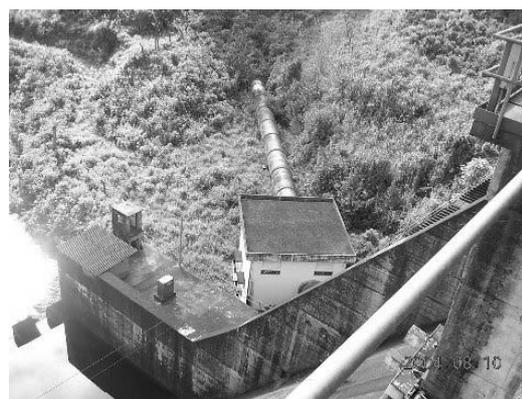
Picture 5.10 Valve House

負圧防止バルブはダム直下流にあり、発電停止の過程で発生する恐れのある負圧によって鉄管が座屈することを防止するために設けられている設備である。バルブは内圧が3.5気圧を下回ったときにバルブが開く機構になっている。発電所運転開始以来、貯水池水位が低い状況において最大使用水量で運転したとき、二度誤作動している。この負圧防止バルブからの水の噴出を止めるためには、このバルブの直上流に設置されている取水口バルブを閉める必要がある。なお、これらのバルブは同じバルブハウス内に収納されている。しかし、負圧防止バルブから水が噴出している間はそこに近付くのは大変困難であるため、CEBはその部分の改造をしたいと考えている。すなわち、たとえ負圧防止バルブが作動し水が噴出していても、そこに近づけるよう構造を変更したいと考えている。

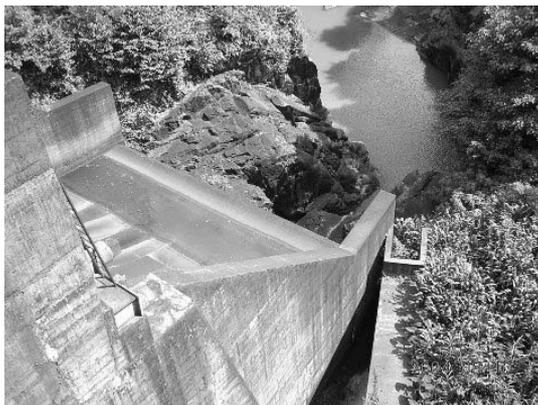
Picture 5.14 Canyon Dam Downstream

ダム基礎の岩盤内に空洞があることが認められている。この空洞は Picture 5.15 に見える岩盤の下部に存在しており、洪水吐からの放流水により洗掘されたものと考えられる。この空洞はコンクリート等により埋める必要があると考えられる。
