## 2-4-3 引喷作业

CJZK3001勘查井钻探工程终孔后，于2004年9月用空气压缩机进行了引喷试验，但引喷未成功。为了调查没有喷汽的原因，实施了PTS检测。根据调查结果，查明了井内事故的原因，但是抽气使用的空压机的容量不够。考虑到如果加大空压机的容量，则喷汽有可能实现，因此，其后安装了容量较大的空压机。在11月，虽然用了大容量的空压机，但还是未成功，从引喷的情况看，用以上引喷方法，即使继续引喷，引喷成功的可能性也很小，所以就放弃了引喷。引喷不成功的原因是浅部的低温热水流入井内，深部热储层的裂隙的透水性不足，井内堵塞，深部裂隙热储层温度不足等多方面原因造成的。

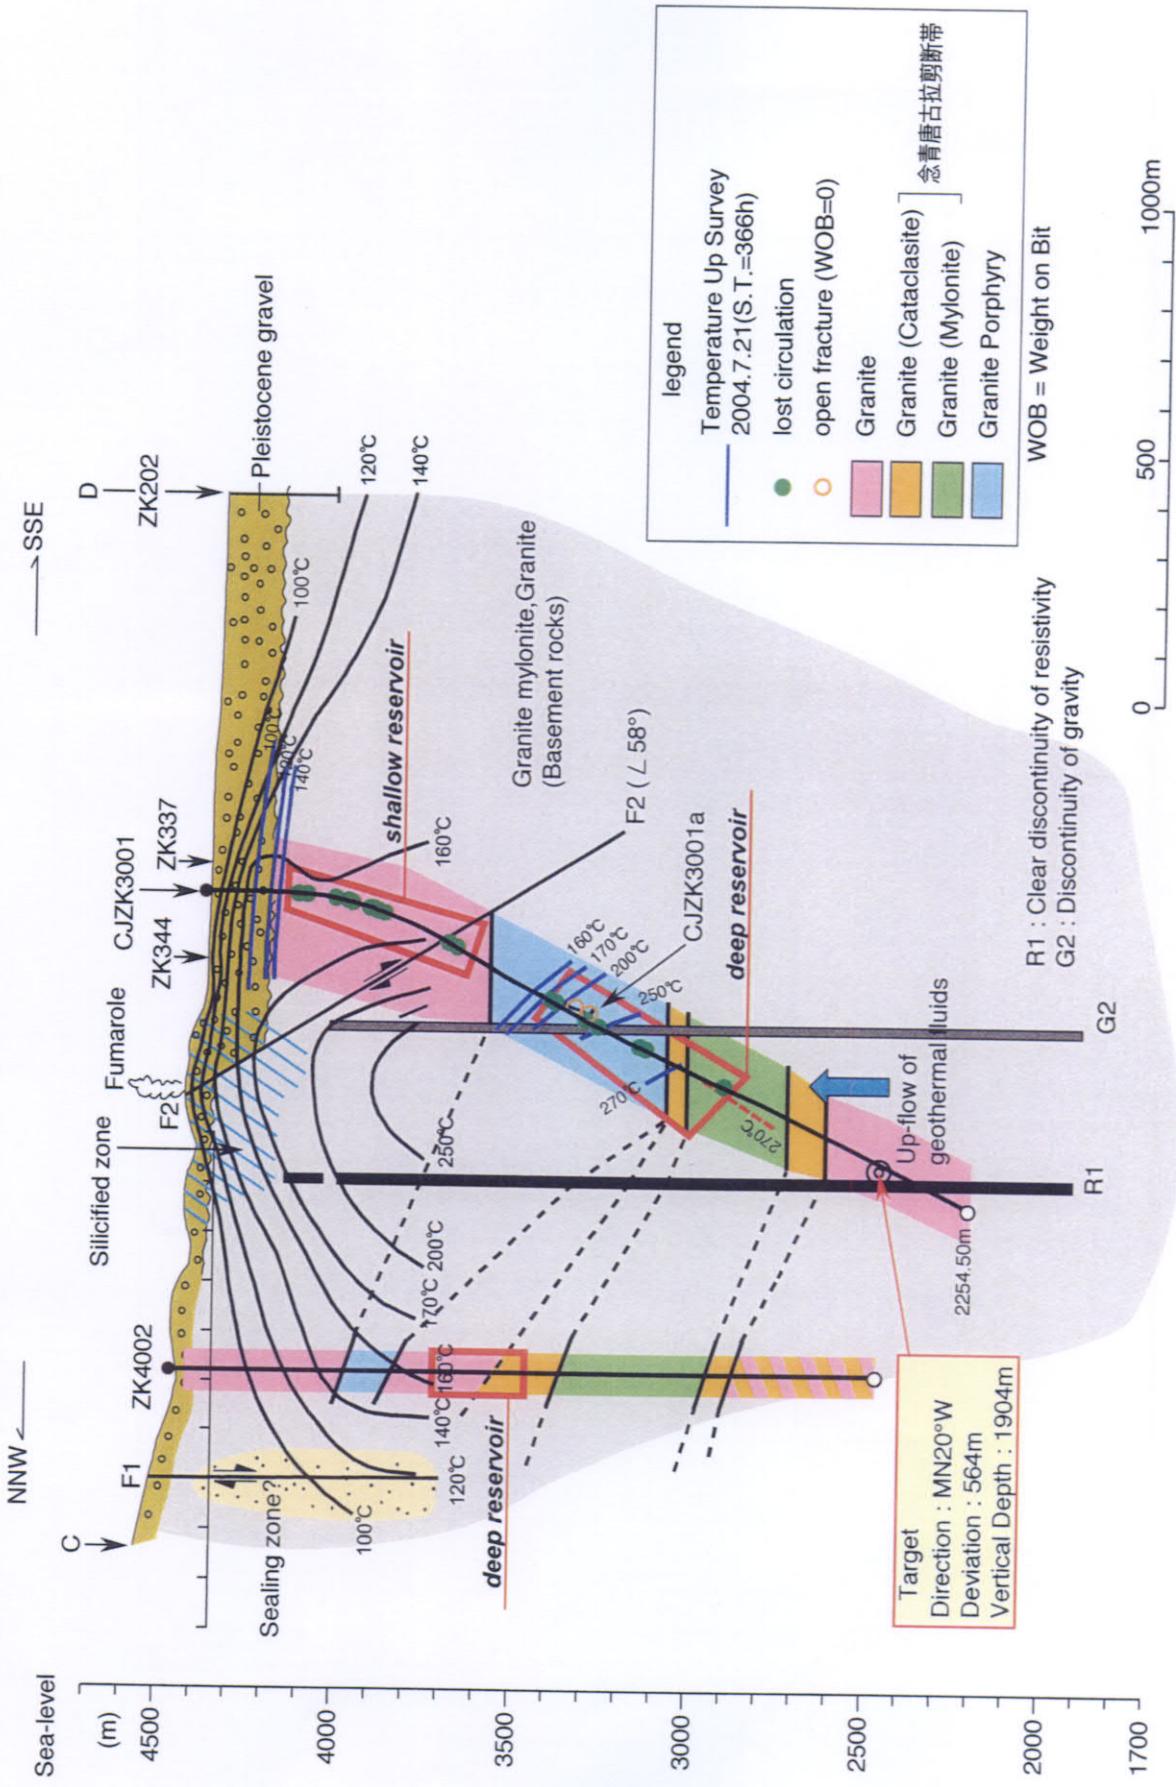
图 2—4—27 CJZK3001 调查综合剖面图

在以上热储层深度，斜长石分布带与几乎完全蚀变的强蚀变带大体一致，推测是地热流体活跃的强透水性区域。以上区段的钻进率也较大，反映了岩石的透水性强。特别是在CJZK3001井侧向开窗钻进时，在深度1,051~1,055m及1,095~1,096m，遇到了孔隙（放空钻进区间），表明地下深处分布有巨大的断裂。

在深度1,503m到井底2,254.5m的区间，全体热液蚀变较弱或未蚀变。从无泥浆漏失来看，是透水性较差的地带。但是，深度2,254.5m以下的透水性还不明确。
