18. Khettara: Jdida bouya (A - 54)

18. Khettara: Jdida, Bouya

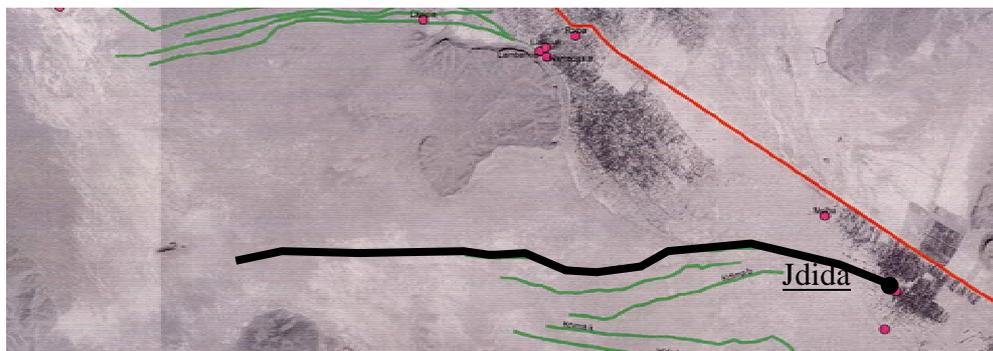
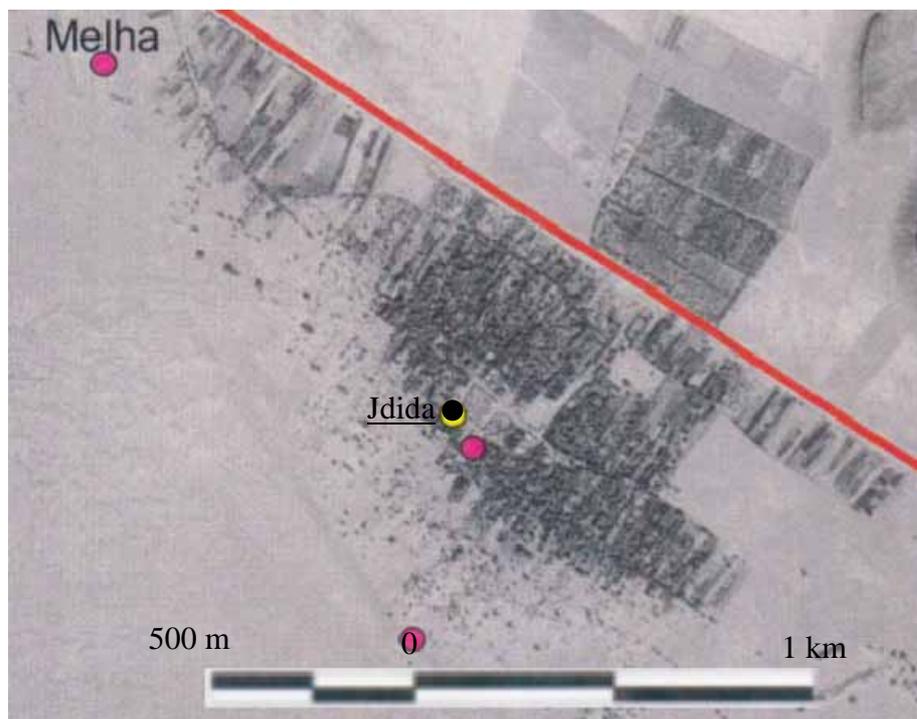
Khattara	Sur une longueur de 5400 m de galerie, les travaux de maintenance sont très pesants (curage et coût).
Utilisation et gestion d'eau	Un ancien canal en béton engendre des infiltrations d'eau.
Organisation de l'agriculture	(non spécifiée)

Nom khettara	Longueur du terrain du puits mère (en direction de l'aval)	Section de fuite (longueur)	Effondrement de la khettara	Cause des dommages
Jdida Bouya	1000m	Section non construite.	Effondrement dans 1600 m de parois du tronçon non construit.	- Fuites: la stagnation de l'eau en amont affecte l'écoulement d'eau et favorise les infiltrations. - Effondrement: no maintenance, dépôts de sable + puits colmatés.

Réhabilitation de la khattara	Extension de la galerie en béton réduirait les pertes en eau.
Utilisation et gestion de l'eau	Revêtement en béton des canaux d'irrigation. Installation du système goutte à goutte sur 3 ha par FIDA.

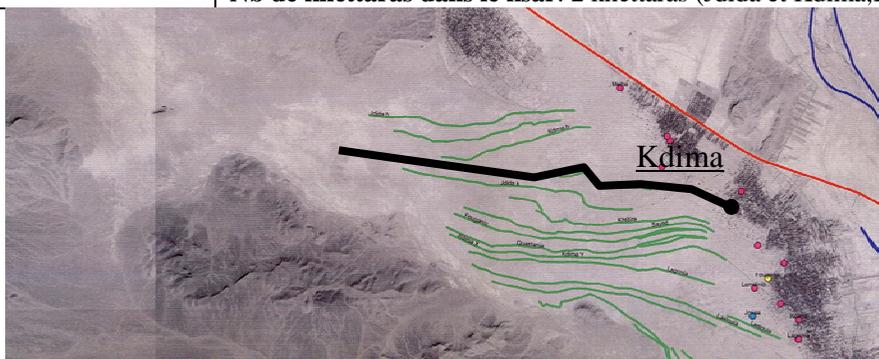
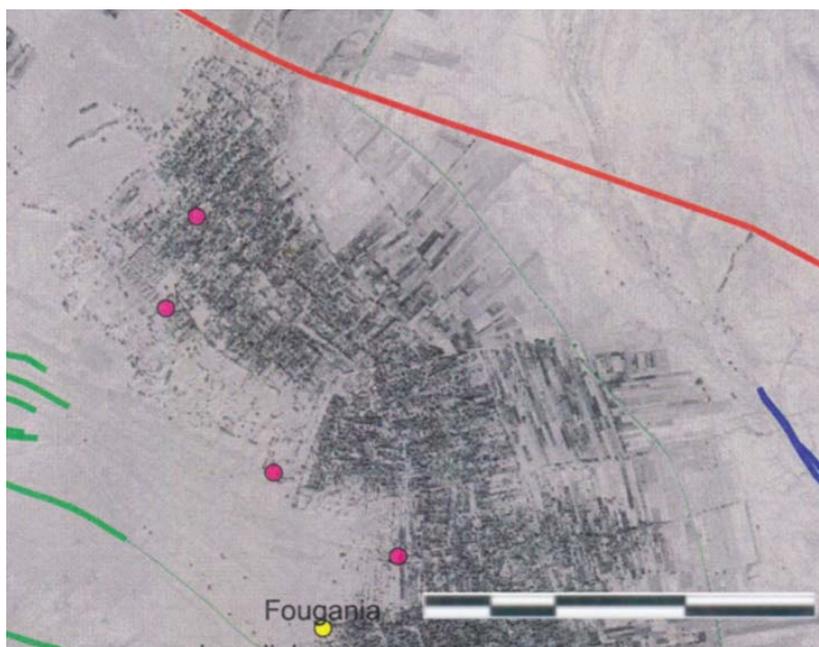
Khettara	La section étroite de la khettara entrave les travaux d'entretien. Des infiltrations dans la partie non construite de la galerie.
Utilisation et gestion d'eau	Infiltrations dans les canaux d'irrigation en terre.
Organisation de l'agriculture	(non spécifiée)

Nom khattara	Longueur du terrain du puits mère (en direction de l'aval)	Section de fuite (longueur)	Effondrement de la khattara	Cause des dommages
Kdima Krair	500m	Sur 3200m depuis la fin des construction en amont.	Effondrement des parois sur les parties non construites de la galerie.	- Fuites: partie non construite. - Effondrements: partie non construite

Réhabilitation de la khettara	Extension de la galerie en béton de la khettara.
Utilisation et gestion de l'eau	Extension des conduites en béton.

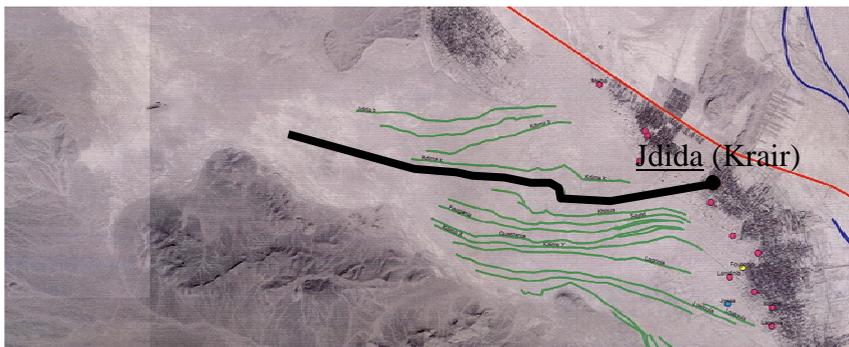
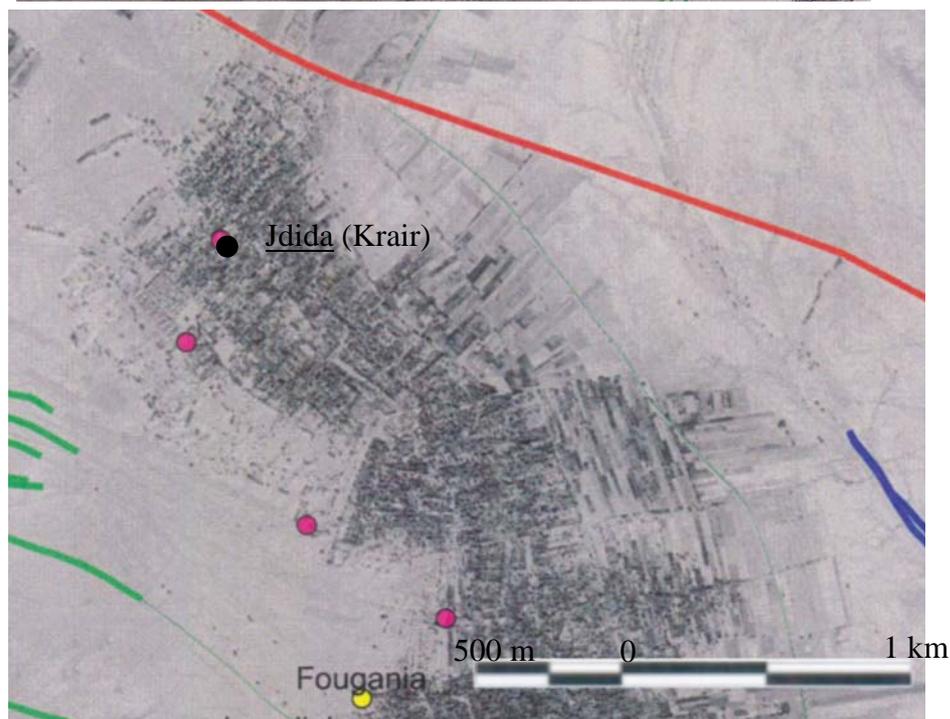
Khetara	La section étroite de la khetara entrave les travaux d'entretien. Des infiltrations dans la partie non construite de la galerie.
Utilisation et gestion d'eau	Infiltrations dans les canaux d'irrigation en terre.
Organisation de l'agriculture	(non spécifiée)

Nom khettara	Longueur du terrain du puits mère (en direction de l'aval)	Section de fuite (longueur)	Effondrement de la khettara	Cause des dommages
Jdida Krair	500m	3500m depuis la fin des constructions en amont.	Effondrement: non observé.	Pas de construction.
