29. Khettara: Tinififte (G - 55)

29. Khetara: Tinififte

***B. Questionnaire Relatif aux Galeries de
Khettaras Délabrées et Celles à
Tronçons de Galerie Etroits***

Questionnaire Relatif aux Galeries de Khettaras Délabrées et Celles à Tronçons de Galerie Etroits
(Etude Initiale)

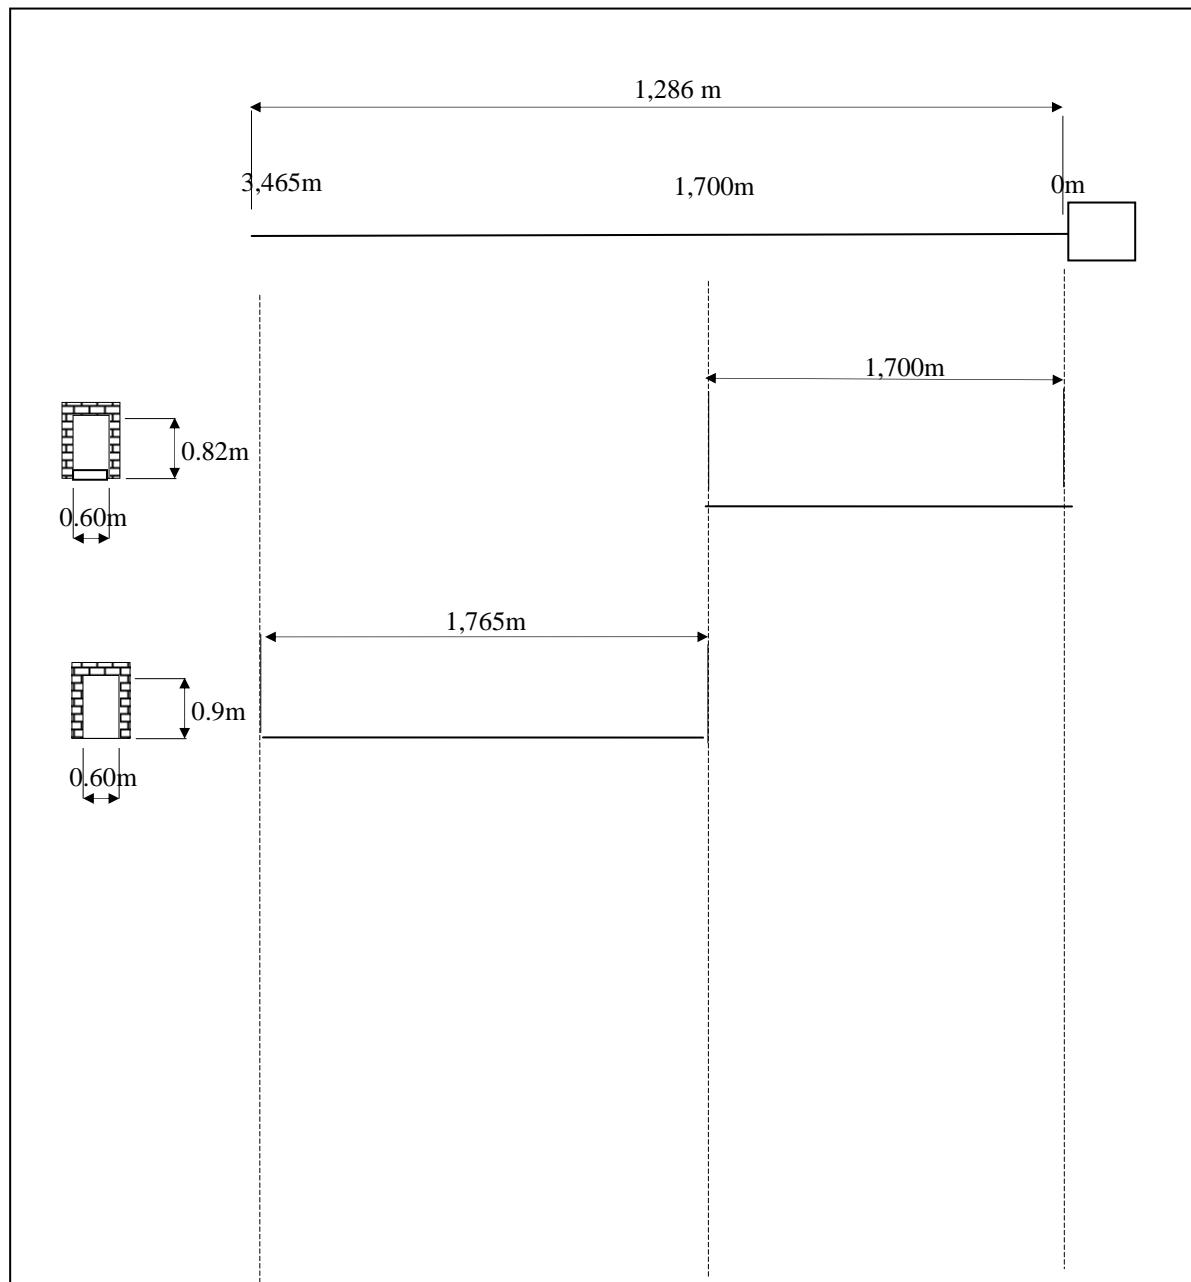
30. Khetara: Aachich

Nom khetara	Longueur du terrain du puits mère (en direction de l'aval)	Section de fuite (longueur)	Effondrement de la khetara	Cause des dommages
Aachich	1000m	Fuites localisées sur une longueur de 1500 m en amont sur le radier et sur les parois de la galerie.	Non	Pas d' information

Réhabilitation de la khettara	Extension de la galerie en béton de la khettara.
Utilisation et gestion de l'eau	Recommandations des agriculteurs : Réhabilitation des canaux en terre (béton). Construction d'un lavoir afin de minimiser l'impact des produits chimiques de la lessive sur l'agriculture.
