5. Situação Presente e Desafios dos Portos de Abrangência

5.1 Porto de Luanda

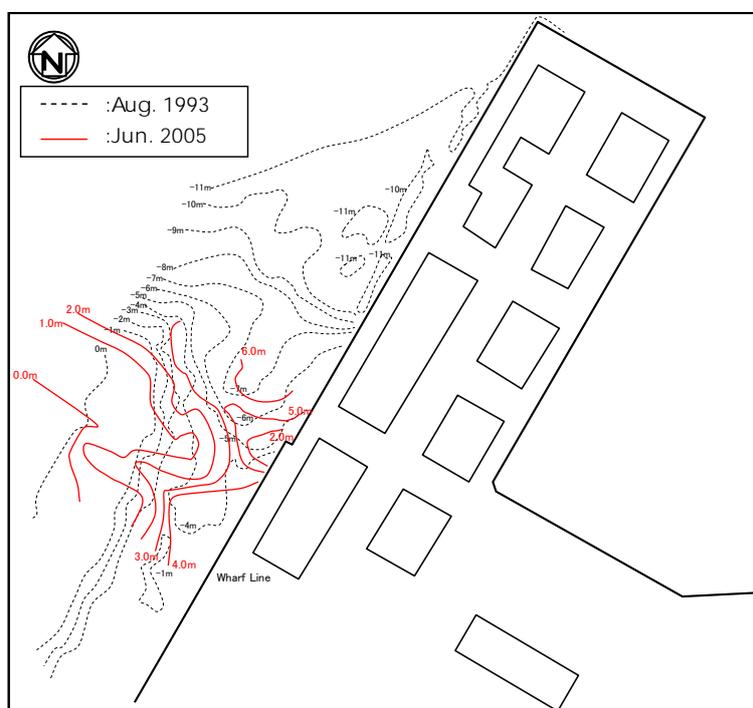
Figura 5-4 Carta Batimétrica do Cais a 3,5 m (Linha tracejada:1993; Linha vermelha: 2005)

O Porto de Luanda tem mantido profundidades acima de 10 m, excepto na parte frontal do cais de cabotagem. A outra área rasa, que existia na porção final do Terminal de Contentores, foi dragada pela SONILS e está mantida também a -10 m. A Figura 5-4 mostra os resultados da sondagem feita na face frontal do cais de cabotagem.

Na Figura 5-4, as linhas pretas pontilhadas indicam os resultados da batimetria realizada em 1993 pelo Banco Mundial e as linhas vermelhas indicam os resultados daquela realizada em Maio de 2005 pela Equipa. As curvas de nível de -1,0 m, -2,0 m e -3 m aproximam-se mais do cais na Zona 1 do Sector A, onde a profundidade de projecto era de -3,5 m. A profundidade da Zona 2 do Sector A, cuja profundidade de projecto era de 5.5 m, também está mais rasa. Acredita-se que o assoreamento tenha sido causado pela areia carregada através da drenagem de águas pluviais e de lançamento de efluentes ao longo dos anos. O cais continua operacional, apesar das inconveniências. A Equipa de Estudo recomenda, portanto, que seja procedida à dragagem de manutenção e ao levantamento batimétrico periódico para calcular o volume de sedimentação.

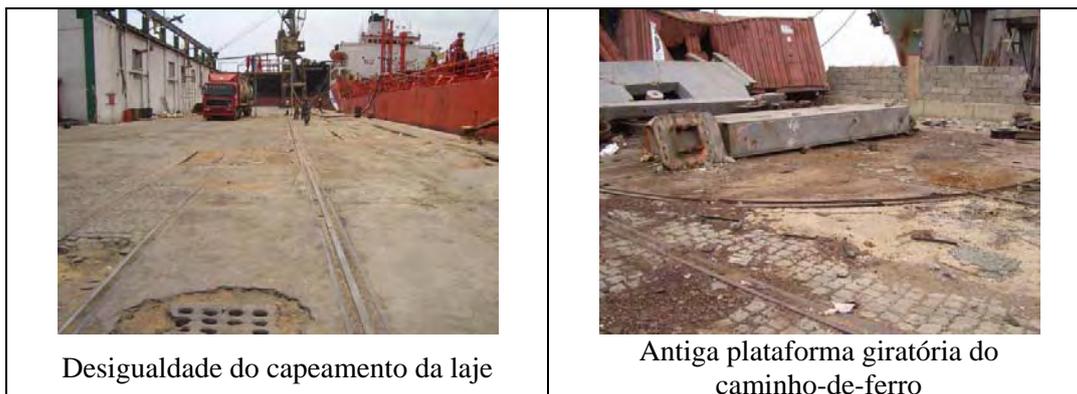
Foto 5-8 Condições da Porção Este do Terminal Polivalente

Desigualdades do pavimento e dos carris foram observados em diversos pontos da porção Este do Terminal de Carga Geral. Além disso, uma plataforma giratória de caminho-de-ferro, que se acredita ter sido usada no passado, foi encontrada na base da poção Este deste Terminal. Muitos contentores e materiais inutilizados também estavam espalhadas no lugar (Vide Foto 5-8).

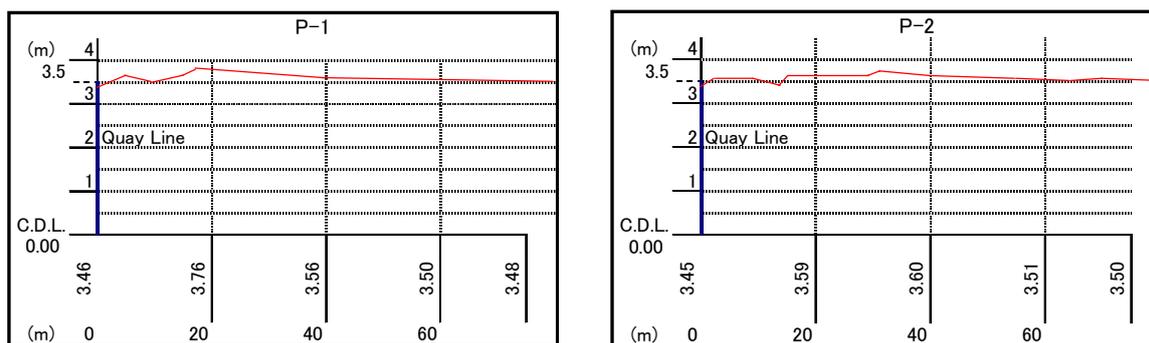
Figura 5-9 Secções P-1 e P-2 do Cais Norte

As linhas de altura da coroa do Cais Norte mostradas em P-1 a P-4 apresentam-se 4 cm mais baixas do que as de projecto. É admissível que alguns erros toleráveis de cálculo possam ter ocorrido quando o muro do cais foi construído. A altura da laje está a 3,5 m com gradiente transversal, tendo em conta a intensidade das chuvas. As linhas de altura da coroa do Cais Sul, mostradas em P-5 a P-7 estão 6 a 17 cm mais baixas do que as de projecto. A altura da laje é de cerca de 3,5 m no lado Oese do Cais Sul; porém, a altura do solo, na parte de trás do mesmo apresenta alturas inferiores a 3,5 m. Tendo em vista que a parte mais baixa não é pavimentada, acredita-se que a discrepância de alturas devem-se ao desmoronamento do muro de retenção provocado pela falta de pavimento.

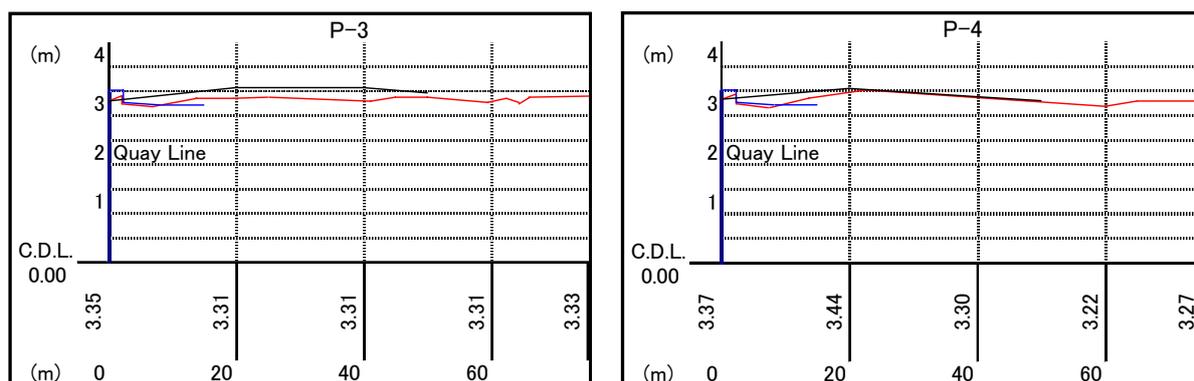
Figura 5-21 Seções P-3 e P-4

De acordo com os resultados da inspecção, constatou-se que a parte frontal do cais apresenta depressão em relação ao desenho original, mesmo porque os betões de remate estão a faltar aqui e acolá. As linhas vermelhas e pretas dos perfis acima estão ambas acima da altura de projecto, excepto na parte frontal. Estima-se que o desnivelamento ocorreu em consequência do manuseio de cargas pesadas tais como contentores e blocos de granito.

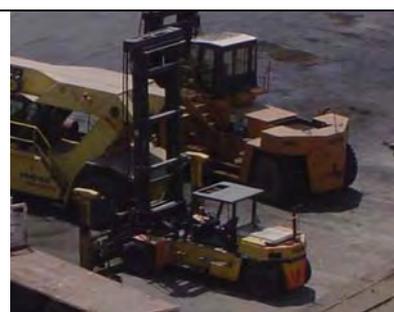
Empilhadeira Gigante em Precárias Condições

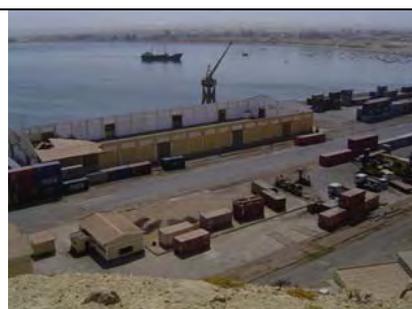
Armazém nº 2

O armazém nº 2 está fechado porque o teto e a estrutura estão em condições perigosas. O armazém nº 1 está a ser usado parte como escritório e parte para armazenamento de carga. Mas, o espaço entre o cais e os armazéns é de apenas 15 m, o que gera ineficiência de operação, pois os camiões não têm espaço suficiente para manobra. A EPN está a enfrentar dificuldades para reparar as máquinas de estiva e os armazéns, apesar de os mesmos estarem em pobres condições.

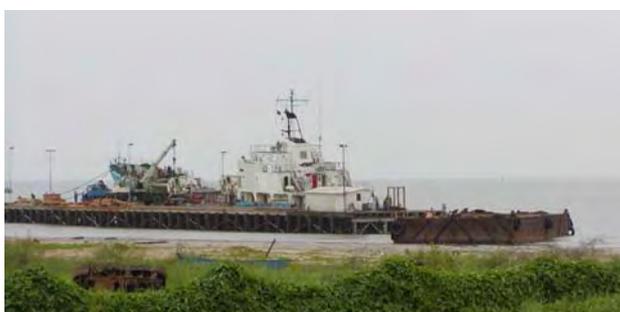
Foto 5-23 Porto de Cabinda em 2005

Planícies com menos de 200 metros de altura estende-se na província de Cabinda, excepto na região Nordeste. As fotos abaixo mostram o Porto de Cabinda em 1998 e 2005. Em 1998, havia barco atracado por detrás da ponte-cais (Vide Foto 5-22). Contudo, a profundidade, hoje, apresenta o hidrográfico zero de apenas 0,4 m e nenhum barco consegue atracar. (Vide Foto 5-23). Até mesmo o fundo do batelão chega a tocar o leito do mar, na ponta Este da ponte-cais.

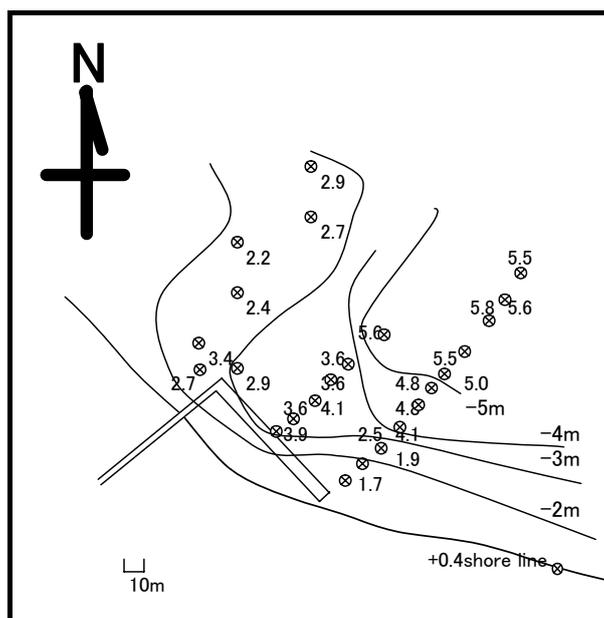
Figura 5-32 Carta Batimétrica do Porto de Cabinda - Maio de 2005

A seta vermelha indica a curva de nível de -2,5 m da carta batimétrica de 1988 (Figura 5-31). Pode-se notar o assoreamento da ponta Este. Devido a este, o Porto de Cabinda dragou esta área. Através das observações feitas em campo, detectou-se que a porção mediana da ponte-cais consegue manter certa profundidade, mas, por detrás e na ponta Este, a areia se acumula. Os resultados da batimetria realizada com a participação dos funcionários do porto em Maio último, a curva de nível de + 0,5 m, indicada pela seta preta, avançou 20 m em direcção ao mar. (Vide Figura 5-32).
