ESTUDO PARA O PROGRAMA DE REABILITAÇÃO URGENTE DOS PORTOS DA REPÚBLICA DE ANGOLA

| ID da Instalação | Lo -09 -006 | Data da Inspeção | 2005/06/01, 10/05 |
| Nome do Porto | Lobito | Categoria | Caminho de Ferro |

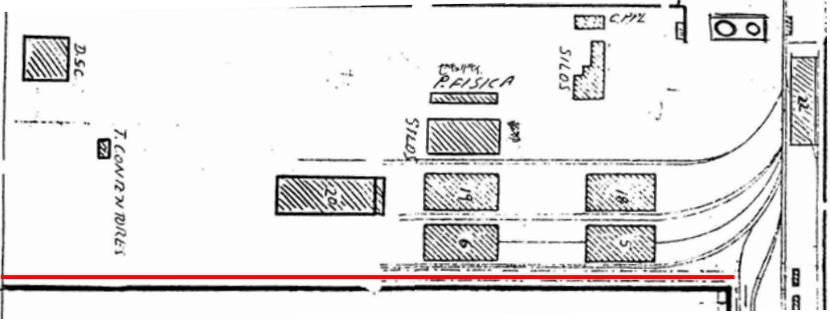
| Descrição da Instalação | Carris de comboio do Cais Sul (indicados pelas setas) Assentes mais próximo do cais | | |
| Condição Actual | Desvios, danos e desníveis são encontrados em diversos pontos. Há também ferrugem sobre o carris. | | |
| Avaliação de Condição da Estrutura | Grau 2 | | |
| | A instalação está estruturalmente em más condições. Será alvo do plano de reabilitação. | | |

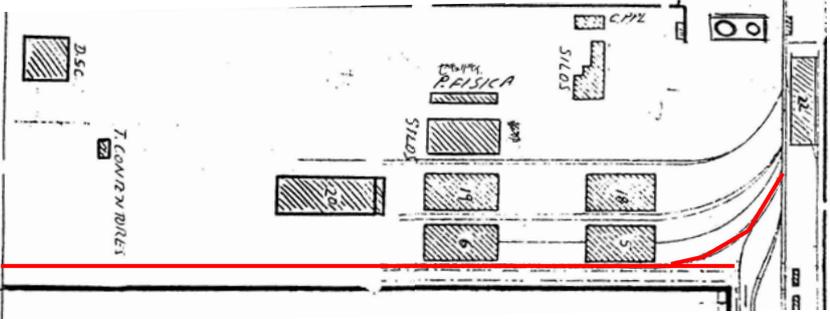
| ID da Instalação | Lo -09 -007 | Data da Inspeção | 2005/06/01, 10/06 |

| Descrição da Instalação | Carris de comboio do Cais Norte (indicados pelas setas) O segundo carris a partir da face do cais. | | |
| Condição Actual | Desvios, danos e desníveis são encontrados em diversos pontos. Há também ferrugem sobre o carris. Algumas de suas partes parecem ter sido enterradas. | | |
| Avaliação de Condição da Estrutura | Grau 2 | | |
| | A instalação está estruturalmente em más condições. Será alvo do plano de reabilitação. | | |

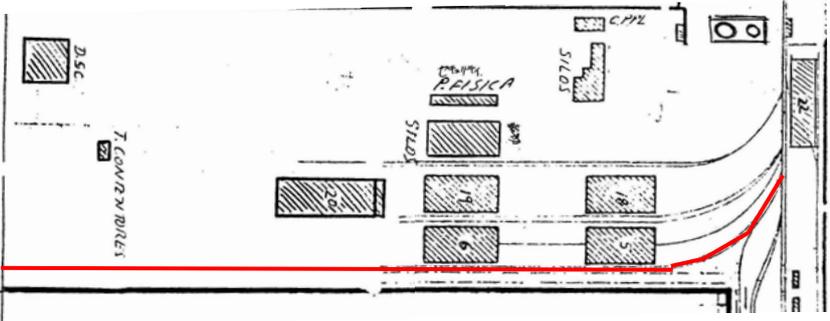
| ID da Instalação | Lo -09 -008 | Data da Inspeção | 2005/06/01, 10/06 |

| Descrição da Instalação | Carris de comboio do Cais Norte (indicados pelas setas) O terceiro carris a partir da face do cais. | | |
| Condição Actual | Desvios, danos e desníveis são encontrados em diversos pontos. Há também ferrugem sobre o carris. Algumas de suas partes parecem ter sido enterradas. | | |
| Avaliação de Condição da Estrutura | Grau 2 | | |
| | A instalação está estruturalmente em más condições. Será alvo do plano de reabilitação. | | |

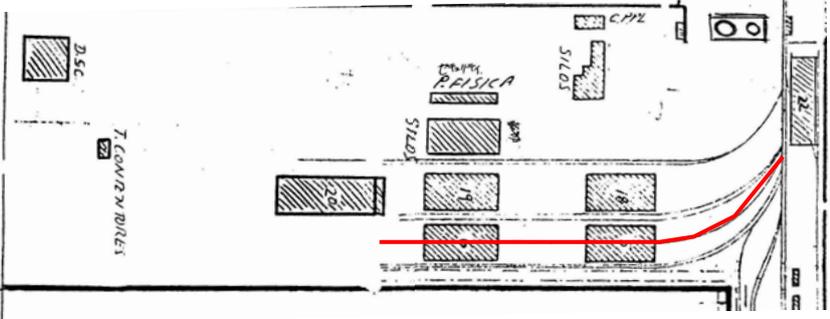
| ID da Instalação | Lo -09 -009 | Data da Inspeção | 2005/06/01, 10/06 |

| Descrição da Instalação | Carris de comboio do Cais Norte (indicados pelas setas) O quarto carris a partir da face do cais. | | |
| Condição Actual | Desvios, danos e desníveis são encontrados em diversos pontos. Há também ferrugem sobre o carris. Algumas de suas partes parecem ter sido enterradas. | | |
| Avaliação de Condição da Estrutura | Grau 2 | | |
| | A instalação está estruturalmente em más condições. Será alvo do plano de reabilitação. | | |

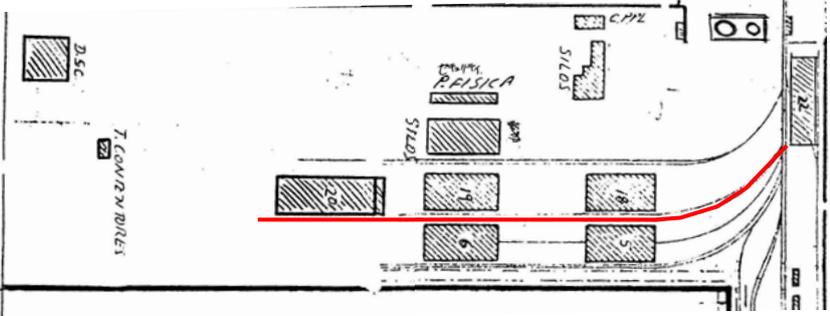
| ID da Instalação | Lo -09 -010 | Data da Inspeção | 2005/06/01, 10/06 |

| Descrição da Instalação | Carris de comboio do Cais Norte (indicados pelas setas) O quinto carris a partir da face do cais. | | |
| Condição Actual | Desvios, danos e desníveis são encontrados em diversos pontos. Há também ferrugem sobre o carris. Algumas de suas partes parecem ter sido enterradas. | | |
| Avaliação de Condição da Estrutura | Grau 2 | | |
| | A instalação está estruturalmente em más condições. Será alvo do plano de reabilitação. | | |

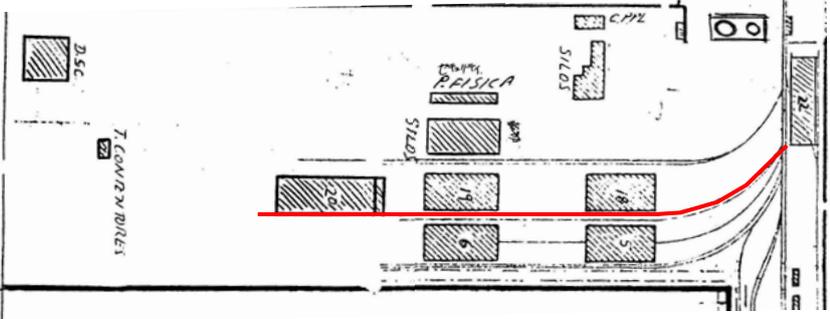
| ID da Instalação | Lo -09 -011 | Data da Inspeção | 2005/06/01, 10/06 |

| Descrição da Instalação | Carris de comboio do Cais Norte (indicados pelas setas) O sexto carris a partir da face do cais. | | |
| Condição Actual | Desvios, danos e desníveis são encontrados em diversos pontos. Há também ferrugem sobre o carris. Algumas de suas partes parecem ter sido enterradas. | | |
| Avaliação de Condição da Estrutura | Grau 2 | | |
| | A instalação está estruturalmente em más condições. Será alvo do plano de reabilitação. | | |

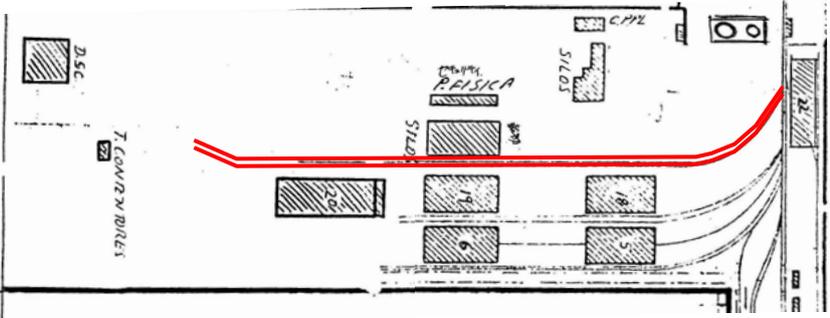
| ID da Instalação | Lo -09 -012 | Data da Inspeção | 2005/06/01, 10/06 |

| Descrição da Instalação | Carris de comboio do Cais Norte (indicados pelas setas) O sétimo e oitavo carris a partir da face do cais. | | |
| Condição Actual | Desvios, danos e desníveis são encontrados em diversos pontos. Há também ferrugem sobre o carris. Algumas de suas partes parecem ter sido enterradas. | | |
| Avaliação de Condição da Estrutura | Grau 2 | | |
| | A instalação está estruturalmente em más condições. Será alvo do plano de reabilitação. | | |

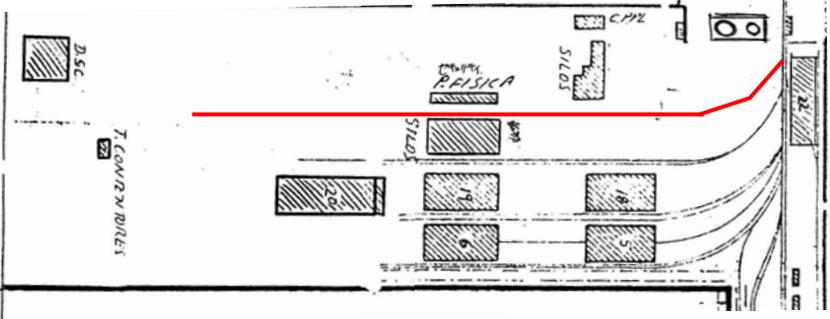
| ID da Instalação | Lo -09 -013 | Data da Inspeção | 2005/06/01, 10/06 |

| Descrição da Instalação | Carris de comboio do Cais Norte (indicados pelas setas) O nono carris a partir da face do cais. | | |
| Condição Actual | Desvios, danos e desníveis são encontrados em diversos pontos. Há também ferrugem sobre o carris. Algumas de suas partes parecem ter sido enterradas. | | |
| Avaliação de Condição da Estrutura | Grau 2 | | |
| | A instalação está estruturalmente em más condições. Será alvo do plano de reabilitação. | | |

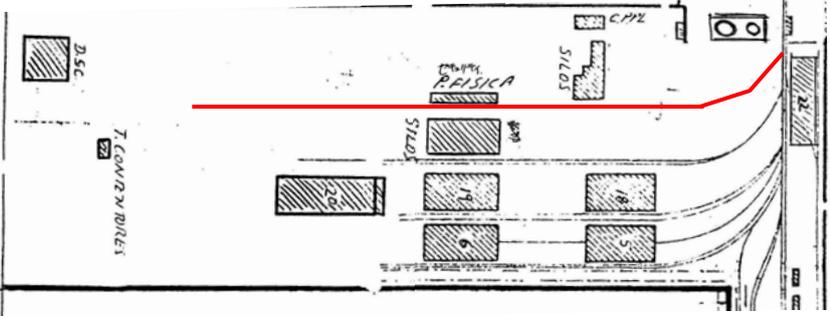
| Condição Actual | Desvios, danos e desníveis são encontrados em diversos pontos. Há também ferrugem sobre o carris. Algumas de suas partes parecem ter sido enterradas. | | |
| Avaliação de Condição da Estrutura | Grau 2 | | |
| | A instalação está estruturalmente em más condições. Será alvo do plano de reabilitação. | | |

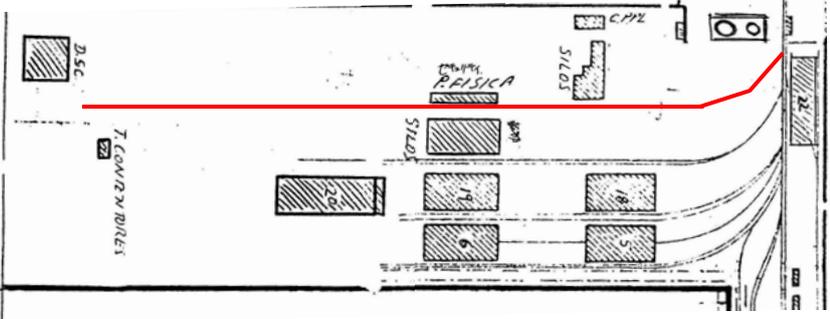
| Condição Actual | Desvios, danos e desníveis são encontrados em diversos pontos. Há também ferrugem sobre o carris. Algumas de suas partes parecem ter sido enterradas. | | |
| Avaliação de Condição da Estrutura | Grau 2 | | |
| | A instalação está estruturalmente em más condições. Será alvo do plano de reabilitação. | | |

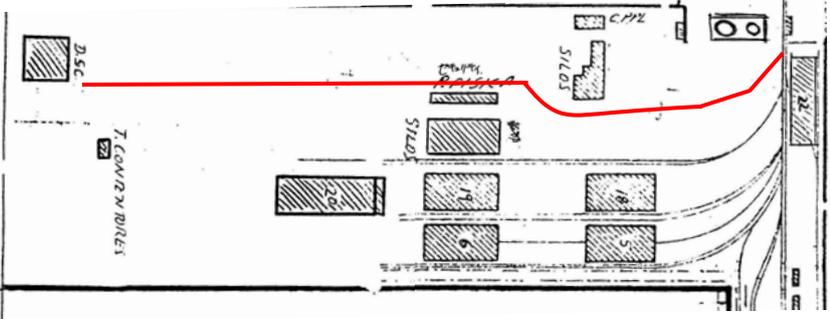
| Condição Actual | Desvios, danos e desníveis são encontrados em diversos pontos. Há também ferrugem sobre o carris. Algumas de suas partes parecem ter sido enterradas. | | |
| Avaliação de Condição da Estrutura | Grau 2 | | |
| | A instalação está estruturalmente em más condições. Será alvo do plano de reabilitação. | | |

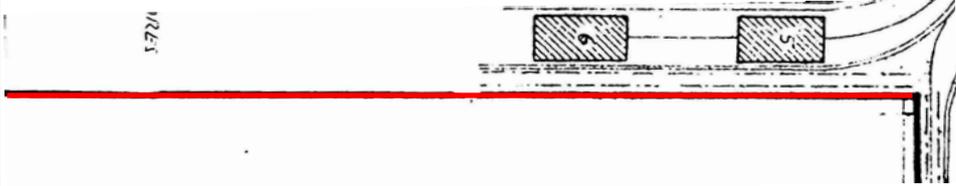
| Avaliação de Condição da Estrutura | Grau 2 | | |
| | A instalação está estruturalmente em más condições. Será alvo do plano de reabilitação. | | |
