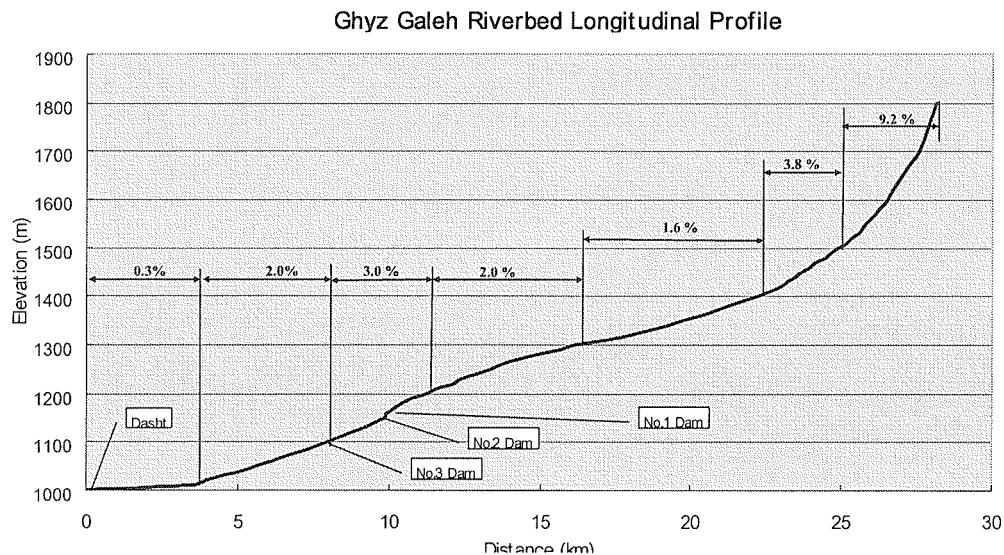
تصویر ۱۴-۲ نیمرخ طولی جغرافیائی در ورد قیز قلعه

در امتداد مسیر از راس تا منطقه در حدود ارتفاع ۱۲۰۰ متری ، حاشیه ای وجود دارد که در معرض فرسایش بوسیله تجمع واریزه های ضخیم با شیب کند در هر دو قسمت می باشد .

از ارتفاع بسمت پائین در حدود ۱۲۰۰ متری ، مخروط افکنه های زمین شناسی در مسیر رود از سمت دره به سمت شمال کناره LHS قرار دارند . ضخامت رسوبات در بستر رود بیش از ۵ متر می باشد که بصورت طبیعی توسط گرواله ها و بصورت مصنوعی با عملیات سد سازی ایجاد شده است . آنها عمدتاً شکافها و رسوبات انباشته ای بودند که در جریان سیل شسته شده اند .

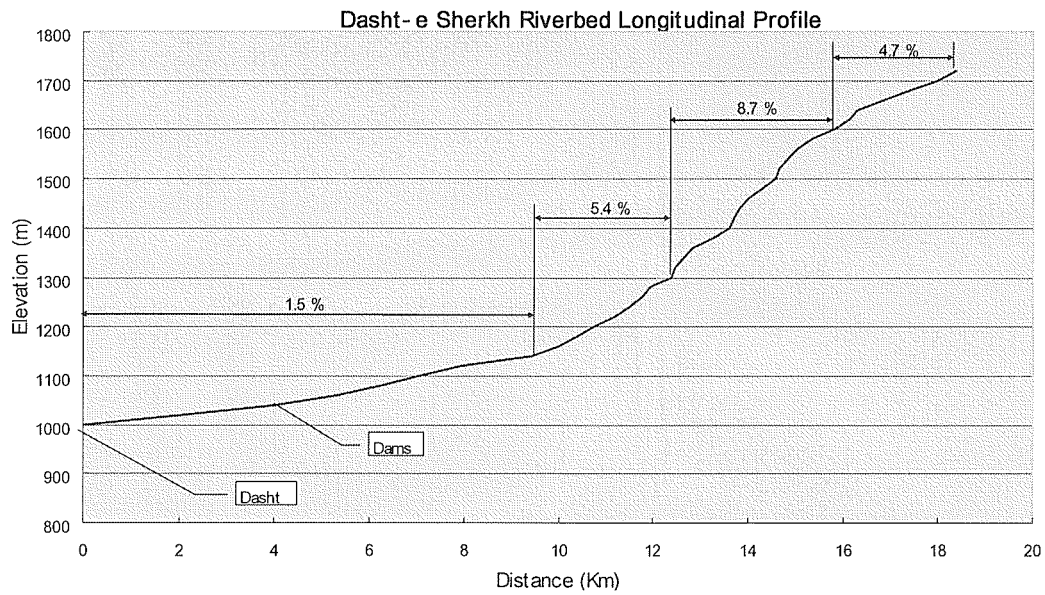
تصویر ۲۰-۲ پروفیل طولی بستر رود مربوط به حوزه دشت شیخ

حوزه رودخانه دشت شیخ با کوه‌های هم‌مرز با سفیددالی و نردین در جنوب و قیزقلعه در شمال احاطه شده است. تقریباً تمام منطقه در این حوضه زمین بایر می‌باشد که در مجاورت صخره نرم و لایه‌های رسوبی می‌باشند. این بخشها نسبت به فرسایش نیز مقاوم نیستند. انشعابات مانند رگبرگها پخش شده اند که بصورت یک کانال V شکل درآمده اند و بسمت جریان اصلی رود مادر سو در بالادست روستای دشت زهکش می‌شوند، پروفیل طولی بستر رود از طولانی‌ترین شاخه‌ها در زیر نشان داده شده است.
