۲-۹-۴- وضعیت فعلی جاده و پلها بین تنگراه و دشت

۲-۹-۵ احداث جاده در دست اقدام در پارک ملی گلستان

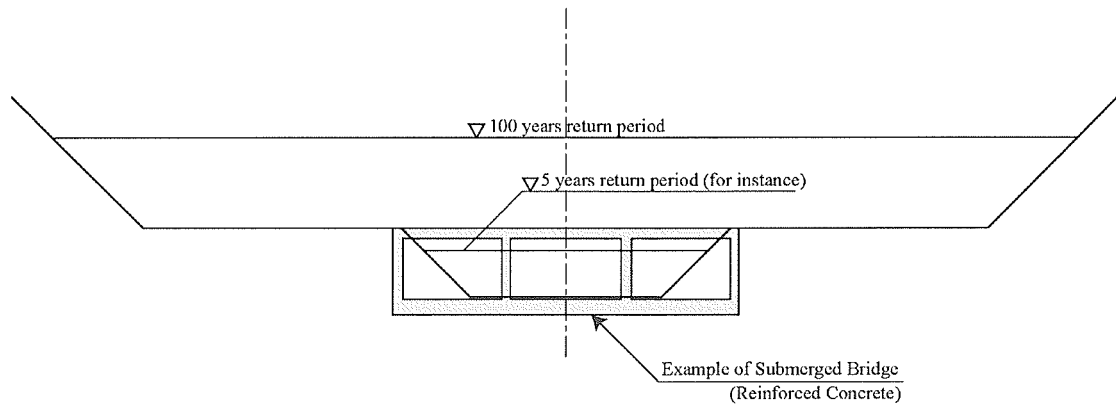
شکل ۲-۱۰ مثالی از پل غوطه ور

پل کاملاً غوطه ور یعنی مانند تصویر خیالی نشان داده شده در شکل ۲-۱۰۲ کاملاً در برابر سیلاب پایدار نیست دستگاههای ایمنی داشته و سازه غیر ضروری در بالای پل غوطه ور نیست

شکل ۲-۱۰۱ نشان می دهد که پلهای موجود که توسط سیل تحت تاثیر قرار گرفته بود هنوز باقی مانده است ، این پلها کوچک بوده و وظیفه مثل پل غوطه ور در میان سیلاب داشته اند آنها ممکن است در برابر رسیلاب تاثیر قابل توجهی نداشته و مانع عبور سیلاب نشده اند . این دلیلی است که آنها باقی مانده اند بهرحال آنها پل کاملاً غوطه ور نبوده بنابراین مقداری خسارت دیده اند آنها باید با پل کاملاً غوطه ور همزمان با پروژه توسعه رودخانه جایگزین گردند .
