مطالعات سیل و جریان واریزه ای در منطقه ساحلی دریای خزر

۱- کلیات

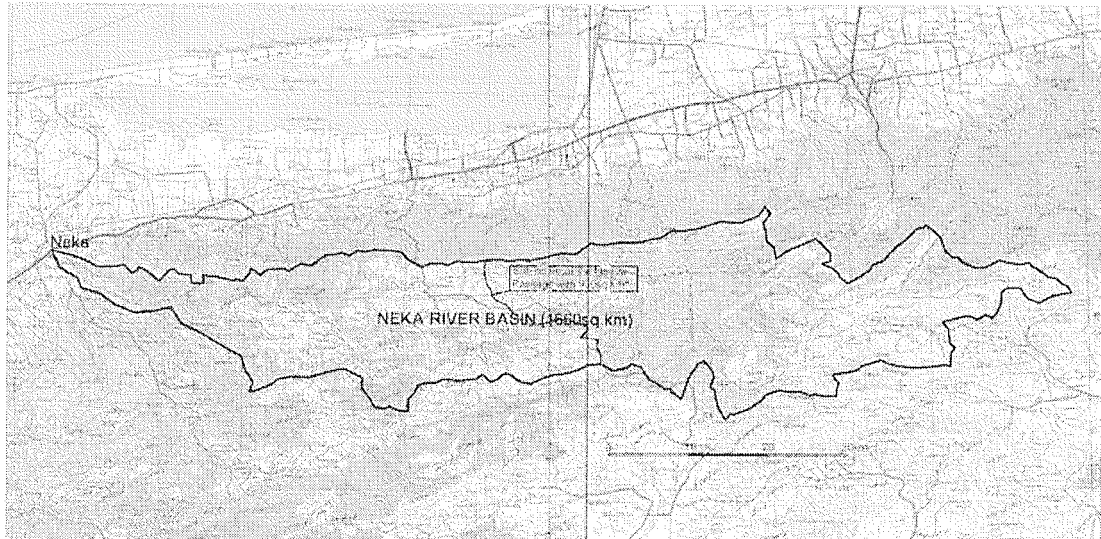
شکل ۲- حوزه رودخانه نکا

- حوزه رودخانه نکا ۱۶۶۰ کیلومتر مربع که از غرب بشرق امتداد دارد بالاترین قسمت حوزه که از کوهها سرچشمه می گیرد در ارتفاع ۳۰۰۰ متری از سطح دریا قرار دارد
- در مسیر این رودخانه قسمت باریکی وجود دارد که بعضی از آنها نقش حوضچه آرایش طبیعی را در مواقع سیلابی دارد. یکی از آنها که باریکترین قسمت می باشد که مساحت حوزه بالادست آن ۹۶۰ کیلومتر مربع بوده که مساحت بیش از نیمی از حوزه را در بر گرفته که در عکس نشان داده شده است
 - ساختار زمین شناسی محل بند درز و شکاف زیادی داشته که یکی از آنها گسترش یافته و گذرگاه باریکی بوجود آمده است بنابراین بررسی زمین شناسی در صورت تصمیم احداث بند در محل بایستی دقیقاً انجام شود
 - در منطقه زمین لغزشی وجود داشت که توسط جهاد کشاورزی گلستان کنترل گردید. روستائیان از اثرات کار انجام شده جهت جلوگیری از حرکت زمین قدردانی می کردند
 - بر اساس اطلاعات ادارات مرتبط در این حوزه مشکلات محل تنه درختان از قسمت جنوب رودخانه و جنگلها موجب بسته شدن دهانه پلها و تخریب آنها شده بود

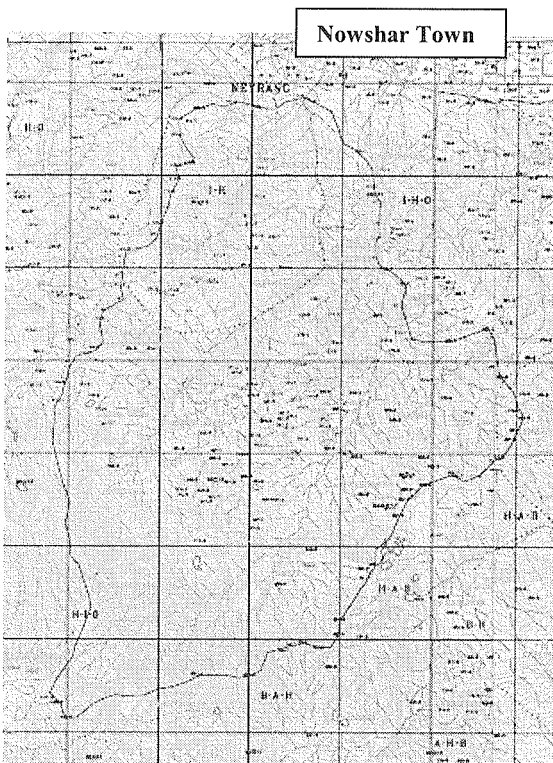
Fig. 4 Reyrang River Basin

مساحت حوزه آبخیز نیرنگ ۲۰/۵ کیلومتر مربع و سیلاب از این رودخانه وادر شه نوشهر شده و جهاد کشاورزی بعضی از بندهای کنترل سیل را در این حوزه احداث نموده است که بخشی از کارهای پآبخیزدار می باشد

در این حوزه بند گابیونی در یکی از سرشاخه ها وجود داشت ، پائین بند در قسمت پائین دست بخشی از بند تخریب شده و گابیون شسته شده بود. بند در آبراهه باریکی قرار داشته و شیب کتاره ها با ارتفاع ۹ متر می باشد .

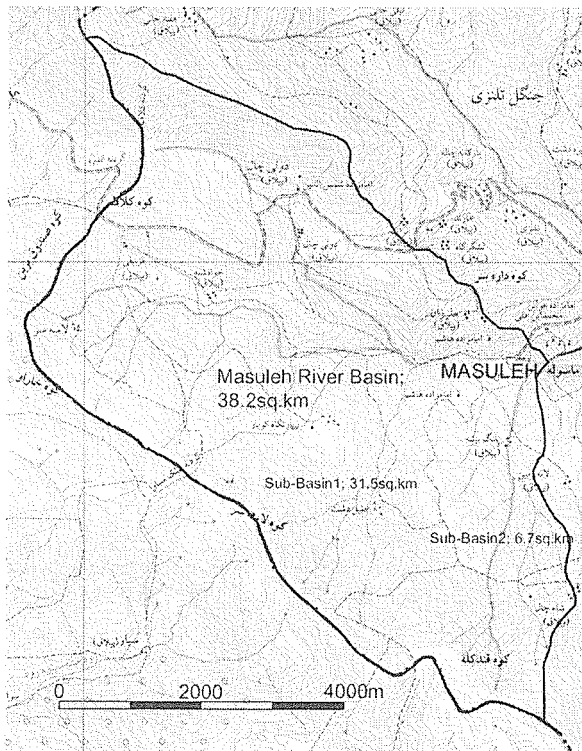
شکل ۶- حوزه رودخانه ماسوله

- ماسوله در تپه های رودخانه ماسوله قرار دارد و یکی از شهرهای پر جمعیت از نظر توریست در ایران بخاطر قدمت شهر و میراث جهانی بودن آن می باشد توریستهای زیادی از این شهر بازدید نموده و ماشینهای خود را در مسیر گذرگاه باریک رودخانه در نزدیکی شهر پارک می نمایند
- حوزه رودخانه ماسوله ۳۸/۳ کیلومتر مربع بوده و دو سرشاخه از بخش توریست پذیری در آبراهه باریک بهم ملحق می شوند
- اغلب در هر سال آن سیل و جریان واریزه ای را تجربه و تحمل می کند توریست در آبراهه باریک محدود وقتی سیل ناگهانی اتفاق افتاد آنها هنوز آنجا بوده و اتفاق افتاده است سیل سال ۱۳۷۷ حدود ۶۰ کشته و ۲۰ مفقود بر جای گذاشته است

- ایستگاه باران سنجی کوچکی در منطقه وجود داشت بعلاوه هنوز ایستگاه به سیستم ON- LINE تبدیل نشده است
- یک زمین لغزش دقیقاً در محل پارک ماشینهای توریستها قرار داشته و هنوز فعال است جهت رودخانه در روی تاج لغزش از روی لغزش به جوانب هدایت شده اما این هدایت رودخانه خوب صورت نگرفته است بعلاوه هنوز خاک در پاشنه لغزش جابجا می گردد که عملیات کم کردن وزن بر جلوگیری از حرکت لغزش می باشد

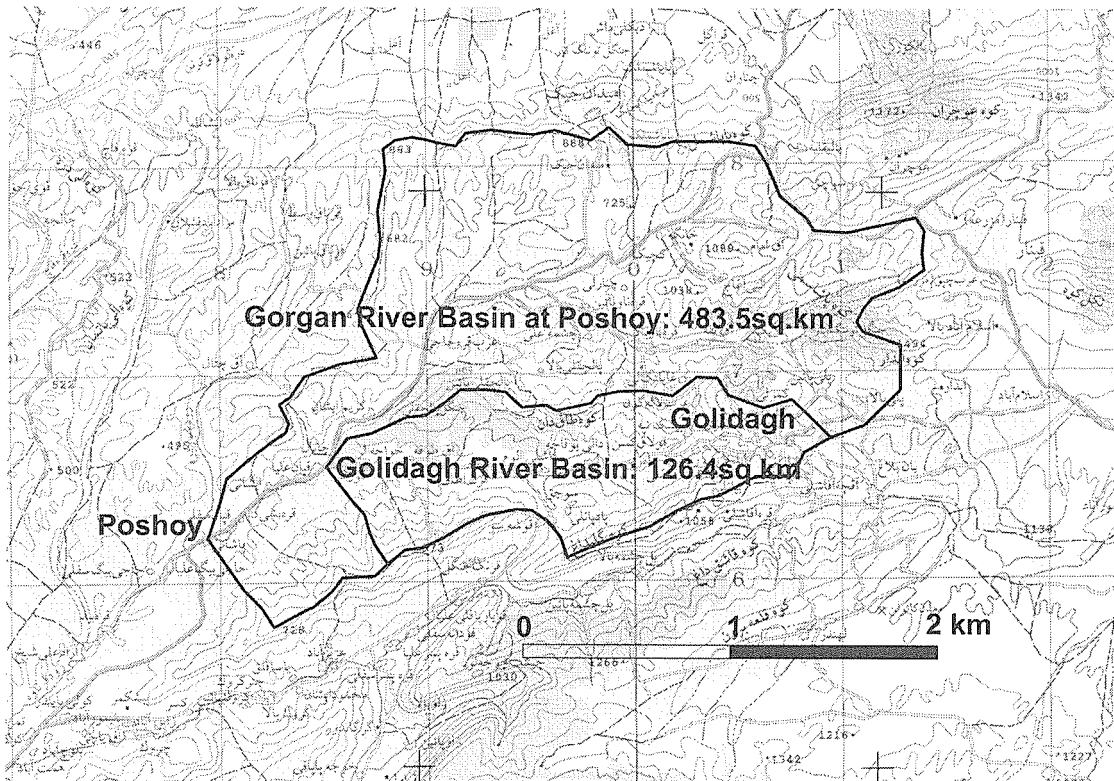
شکل ۸- حوزه رودخانه گلیداغ

- حوزه رودخانه گلیداغ یکی از سرشاخه های رودخانه گرگان با ۱۲۶/۴ کیلومترمربع در صورتیکه مساحت حوزه گرگانرود ۴۸۳/۵ کیلومتر مربع در مقطع روستای پوشوی می باشد
- حوزه رودخانه گلیداغ شامل قسمتی از حوزه رودخانه گرگان دو سیل را در سال ۱۳۸۴ تحمل نموده است سیل اول در ۱۰ و ۱۱ مرداد و سیل دوم در ۱۹ و ۲۰ مرداد اتفاق افتاده است تعداد کشته ها ۲۷ نفر و ۳۳ نفر بوده است سیل اول در محدوده رودخانه گلیداغ اتفاق افتاده است و سیل دوم حتی در مناطق پائین دست و اطراف رودخانه گرگان رود هم رخ داده است
- بر اساس گفته های یکی از روستائیان روستای پوشوی یکی از روستاها توسط سیل دوم خسارت دید که در محدوده رودخانه گرگانرود و در ۶۰۰ متر پائین از محل تلاقی رودخانه گرگانرود و گلیداغ قرار دارد بعضی از مردم شنیده اند که سیل اتفاق می

- بند خاکی در حوزه رودخانه گلیداغ در طی سیل سال ۱۳۸۴ در اثر جریان روی سد آسیب دیده ولی خوشبختانه این دو بند هنوز موجود بود اما در سطح روی دیواره پائین دست نبود دچار فرسایش گردیده است
- یکی از آنها دچار مشکل جدی در اثر پدیده پاپینگ گردیده که از سمت بالادست بطرف پائین دست اتفاق افتاده است قطر سوراخ بوجود آمده یک تا دو متر می باشد
- دلایل احتمالی چنین پاپینگی مانند ذیل می باشد
- کنترل کیفیت غلط در خاکریزی ، شبیه مواد خشک ، کوبیدن کم و مخلوط بودن مواد خشن و نا صاف می باشد
- گسیختگی و ترک هیدرولوژیکی بخاطر کاهش نیروی عمودی بند بخاطر عمل قوسی بند که سبب زاویه دار شدن پی می گردد یا ممکن است پیشنهاد گردد مواد خاک در این مناطق از نظر فیزیکی ضعیف و ریز می باشد که پدیده پاپینگ در بند نشان می دهد محدود کردن ارتفاع بند در زمان احداث این نوع بند بایستی مد نظر قرار گیرد
