無償資金協力基本設計調査事後状況調査 インドネシア国市民警察化支援計画

報 告 書

平成18年10月
(2006年)

独立行政法人 国際協力機構
無償資金協力部

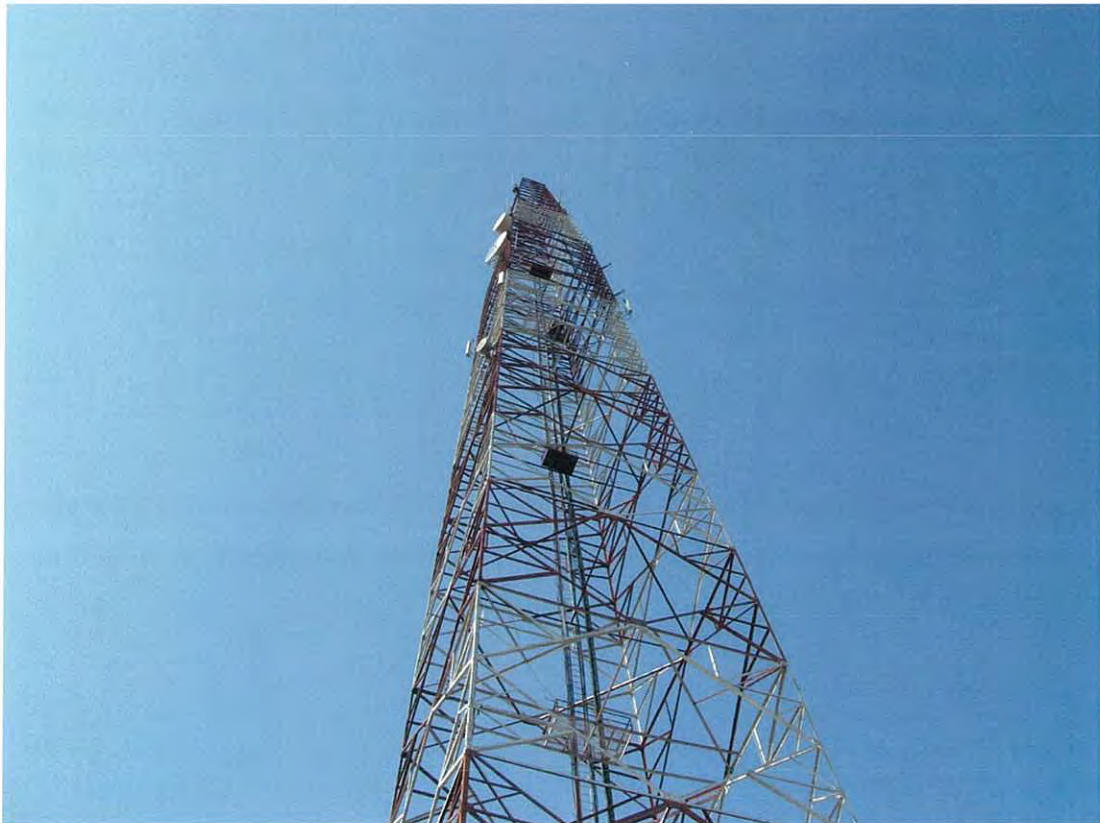
CIKARANG 送信空中線傾き状況 左へ約3.5度

- (1) チカラン中継所送信空中線設置角度 3.5 度ずれの調整
施工上の瑕疵であるため施工業者により空中線が垂直になるよう調整を行う。
- (2) チカランの受信空中線・ケーブルの再敷設
受信系の同軸ケーブルが鉄塔ラダー上部の立ち上げ部分で許容曲げ範囲（LDF5-50A は 300r 以上）以下の半径で曲げられている。この同軸ケーブルの曲線部分は頂上部の 1 点のみで固定されているため、将来、自重により半径が更に小さくなり VSWR が劣化する可能性がある。よって、頂上部での固定を取り曲線部分の半径を許容曲げ範囲以上にするための再敷設を行う。
- (3) チカランの受信空中線・ケーブルの固定
垂直部分の同軸ケーブルが 2 m～5 m 毎に留められているが、1.5 m 毎に固定する。
- (4) チカランの受信空中線・ケーブル固定部材
同軸ケーブルは、タイラップにより留められているが、耐候性のある部材（ステンレス・バンド）で固定する。
- (5) 同軸ケーブル変換部分の防水処理
この防水処理がなされているかどうかを確認し、適正な処理がなされていない場合、適正な処理を行う。
- (6) 初期不良の携帯端末機の交換
明らかに初期不良の携帯端末機は INP の申し出により保障期間中、良品と交換する。
- (7) 車載機の同軸ケーブル取り付け方法の改善
現状の取り付け方法となった経緯は不明。この方法では同軸ケーブルが近い将来、破損することは明白であるため、適切な取り付け方法により工事をやり直す。
