補足資料 4：既存施設の被災状況（保健医療セクター）

保健医療施設の写真

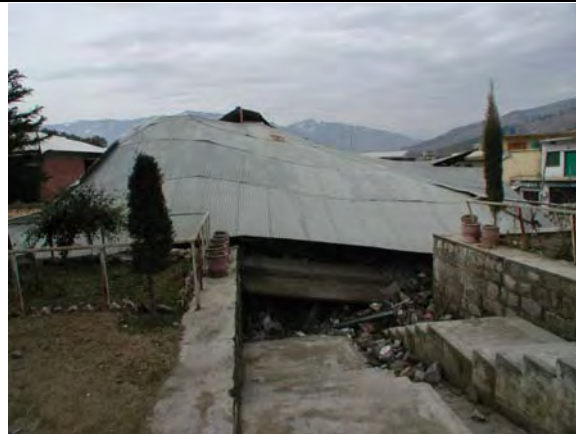
崩壊した外科診療棟
