補足資料 5 : 既存施設の被災状況 (教育セクター)

補足資料 6 : 既存施設の被災状況 (道路・橋梁セクター)

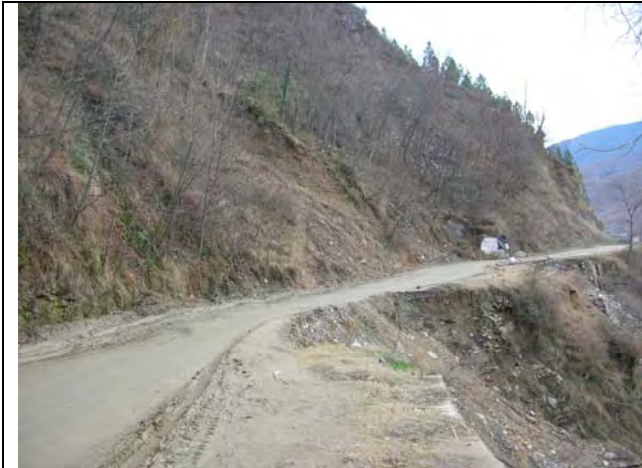
オギ・バタグラム道路 (バタグラム郡)

山裾を回りこむ典型的な山岳部道路である。車道幅員は5~6m程度で車両のすれ違いは可能であるが、路面は2層式瀝青処理と判断され、損傷が進んでいる。交通量は寡少である。

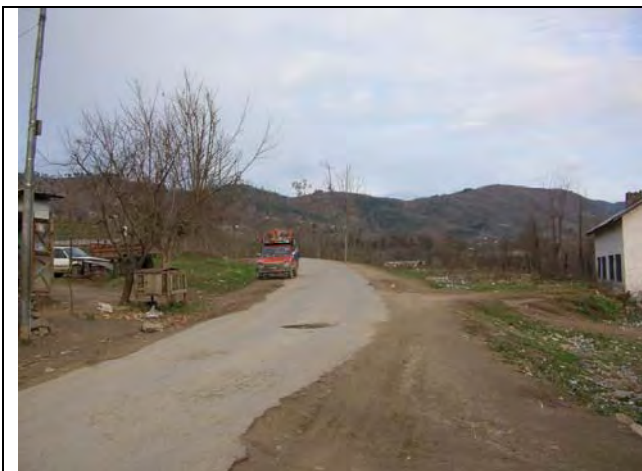
クザバンダ・チャタプレイン道路 (バタグラム郡)

チャタプレイン側約10kmの山岳部を除き他区間約14kmは平坦部にある。車道幅員は5~6m程度で、路面は2層式瀝青処理 (Double Bituminous Surface Dressing) と判断され、破損が進んでいるもほぼ現状で問題ないと考えられる。交通量は極めて寡少である (車両の通行はほとんど見られない)。

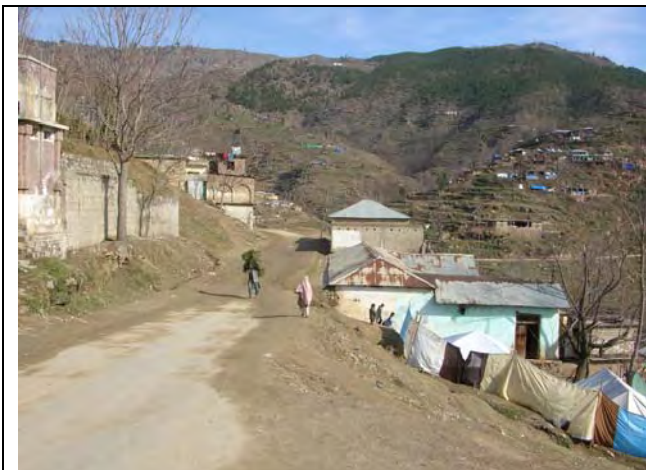
バタグラム・シャムライ・ヒル道路（バタグラム郡）

山裾を回りこむ典型的な山岳部道路で、急勾配区間が続く。
ほぼ全区間にわたり車道幅員は1車線分程度（3～4 m）で極めて狭隘である。路面は土道区間が大半で損傷が著しい。約2時間で10台程の対向車であることから、交通量は寡少と考えられる。

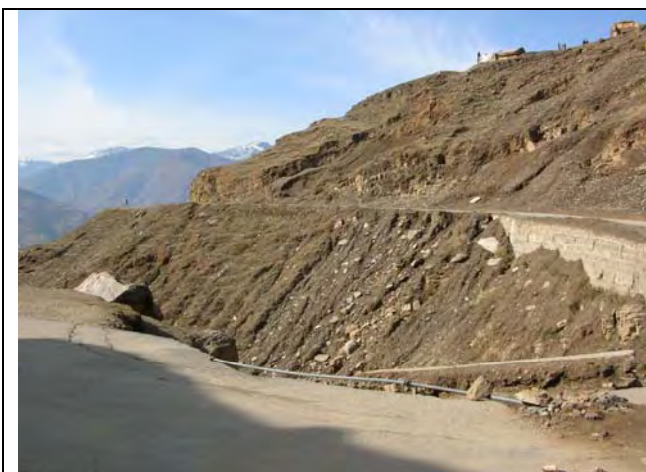
バタグラム・スルガイ道路（バタグラム郡）

山裾を回りこむ典型的な山岳部道路である。
ほぼ全区間にわたり車道幅員は5～6m程度である。
路面は2層式瀝青処理（Double Bituminous Surface Dressing）と判断され、破損が進んでいるもほぼ現状で問題ないと考えられる。交通量は寡少と考えられる。

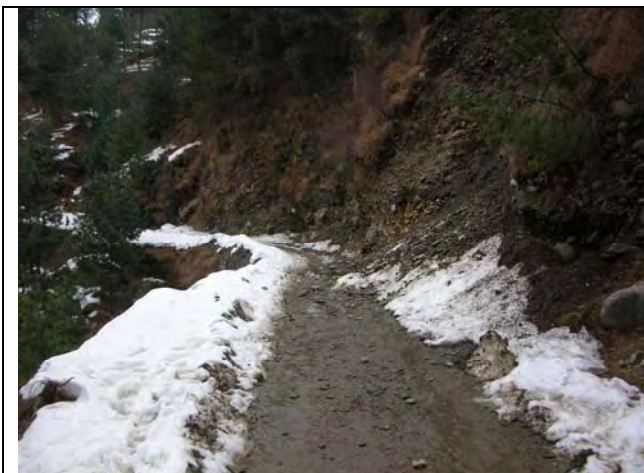
ヴィエリゲリガンタラ道路（アライ郡）

全区間山岳部にあり、急勾配区間が続く。車道幅員は3～4m（1車線分程度）で一部区間は法面崩落等により2.5m程度まで狭まり普通車でさえ走行に支障をきたしている。全区間土道であり損傷は著しい。交通量は寡少と考えられる。

地滑り・法面崩壊の危険のある区間が多くみられ、降雨の度に道路が閉鎖され車両の通行に著しい支障をきたしている。

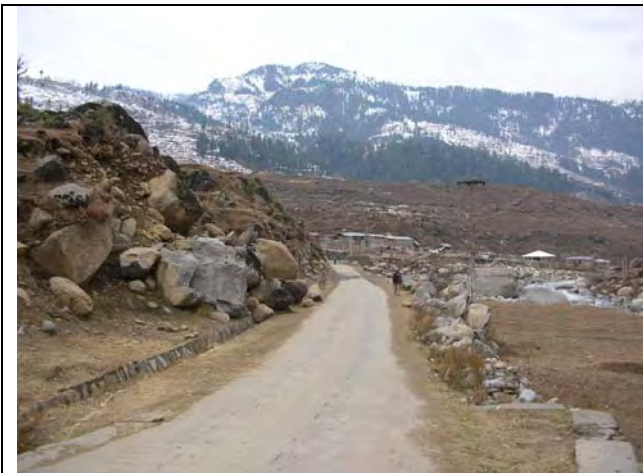
カラジ・ジャパール道路（アライ郡）

ほぼ全区間平坦部にある。現況車道幅員は5m程度で2車線に満たないものの両車両のすれ違いにはさほど支障はない。路面は2層式瀝青処理（Double Bituminous Surface Dressing）と思われ、破損が進んでいるもほぼ現状で問題ないと考えられる。交通量は比較的多い。地滑り、落石等の危険区間が見られる。

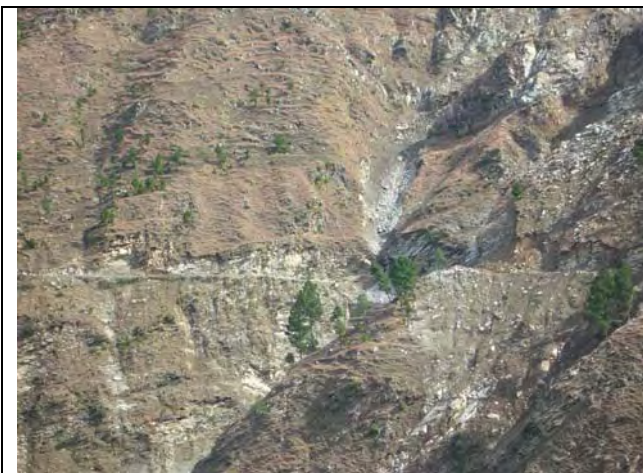
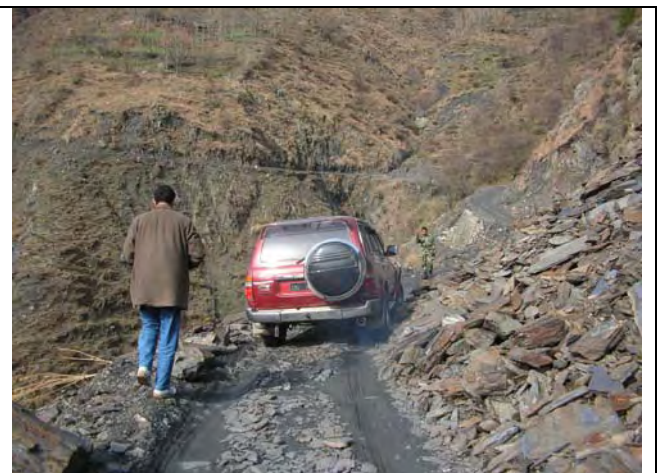
その他 14 のコミュニティ道路が要請されているが、それらの現況は下記道路（橋梁 No.1 のあるタルース・パシュトー道路）のように区間により1車線に満たない車両の通行さえ困難な山岳部道路で地滑り・法面崩壊の危険のある区間が多い。

法面崩壊が頻繁に発生し車両の通行に支障をきたしている。

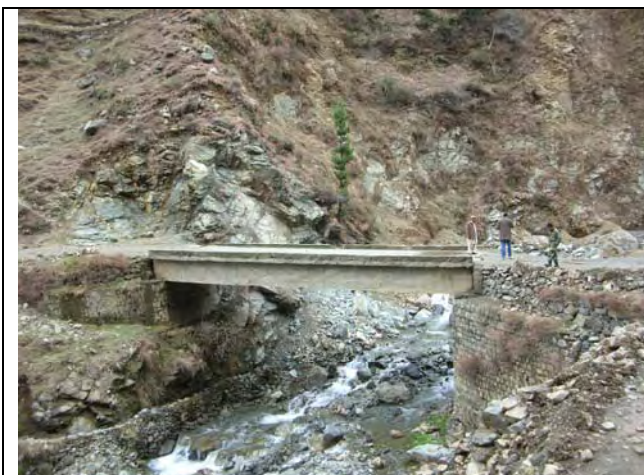
橋梁 No. 1

橋名（仮称）：パシュトゥ橋
 位置：タルース・パシュトゥ道路上、バンナより12 km地点、アライ郡
 現橋長：15m
 現橋梁幅員：4.8m（1車線相当）
 現橋梁サイトへのアクセス：道路幅員狭隘なうえ、法面崩壊等で頻繁に道路閉鎖され極めて困難
 橋梁計画：
 橋梁形式：PC橋（2車線）
 橋幅：10.1m
 橋長：18m

上部工（床版）の破損が顕著で危険な状況である。橋台についても先般地震により、さらに不安定な状態となっている。

上部工（床版）の破損が顕著で既に危険な状況であり、橋台についても先般地震によりさらに不安定となっていることから、早期の修復等対策が必須となっている。このことから、2車線幅員の新橋に架け替えることは妥当と考えられる。

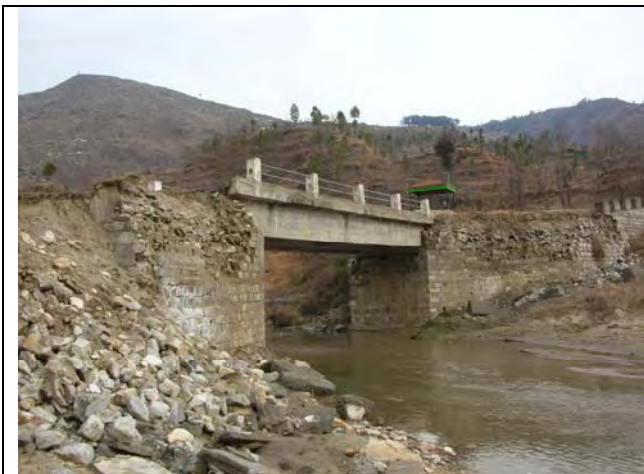
橋梁 No. 6

橋名(仮称): バタグラムカレッジ橋
位置: カラカラム道路、バタグラムより5km地点、バタグラム郡
現橋長: 16.5m
現橋梁幅員: 4.6m(1車線相当)
現橋梁サイトへのアクセス: 市街地(バタグラム)に近く、特に問題はない
橋梁計画:
橋梁形式: RC橋(1車線)
橋幅: 6.5m
橋長: 18m

現在も通行可能であるが、橋台部に先般の地震による進行性の損傷が見られる。

当該河川は洪水時にはカレッジへのアクセス道路が冠水することが考えられる。そのため同アクセス部を Causeway とすること等が考慮されるべきであろう。

先般地震による進行性の損傷がみられることから、早急に現状どおりの1車線幅員の新橋に架け替えることは妥当と考えられる。
