Capítulo.8 Condición Existente e Inspección del Sitio de los Puentes del Estudio

8.1 Condiciones Existentes de los 29 Puentes

Capítulo.9 Selección de los 10 Puentes para la Rehabilitación y Reforzamiento

Capítulo.10 Plan para la Rehabilitación, Reforzamiento y mejora de los 10 Puentes Seleccionados

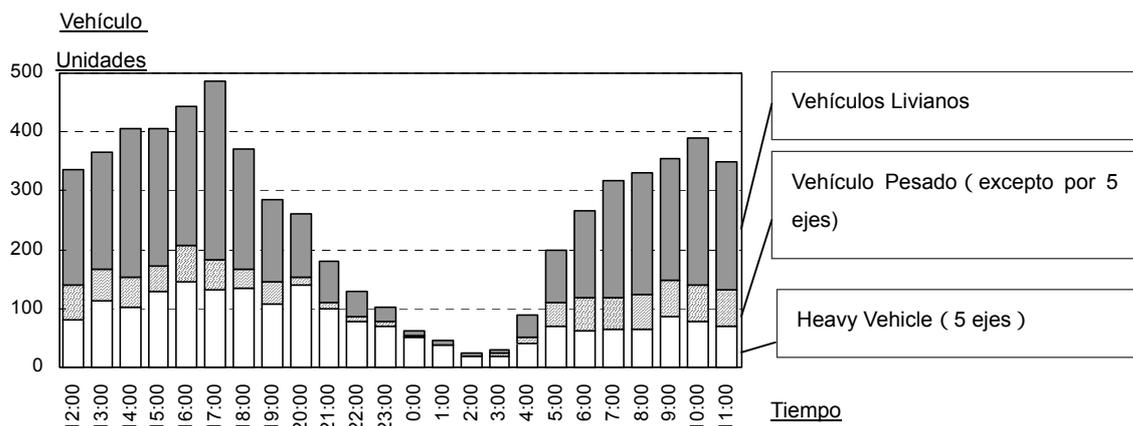
Figura 10.2. Volumen de Tráfico en el Día de la Prueba

Los resultados de la prueba de frecuencia de esfuerzo se resumen brevemente a continuación. En general, La falla por fatiga tiende a ocurrirle a los miembros estructurales y/o a las partes donde la concentración del esfuerzo y la amplitud aparecen. En el estudio, 4 posiciones como las partes conectores con apoyos (Figura 10.1) los miembros diagonales y los miembros laterales son seleccionados para colocar los medidores. La frecuencia del esfuerzo se monitoreo y registro durante 24 horas continuas. LA Tabla 10.2 muestra el volumen de tráfico por hora en el día de la prueba. La pintura blanca en las barras indica el volumen de tráfico pesado (5-ejes) el que causa una gran amplitud del esfuerzo. El volumen de tráfico durante 24 horas resultó en 6,230 vehículos/día y se contaron 1,996 vehículos/día en camiones de 5 ejes.
