CAPÍTULO 10 PLAN PARA REHABILITACIÓN, REFUERZO Y MEJORA DE LOS 10 PUENTES SELECCIONADOS

10.1 Identificación del Deterioro en los 10 Puentes

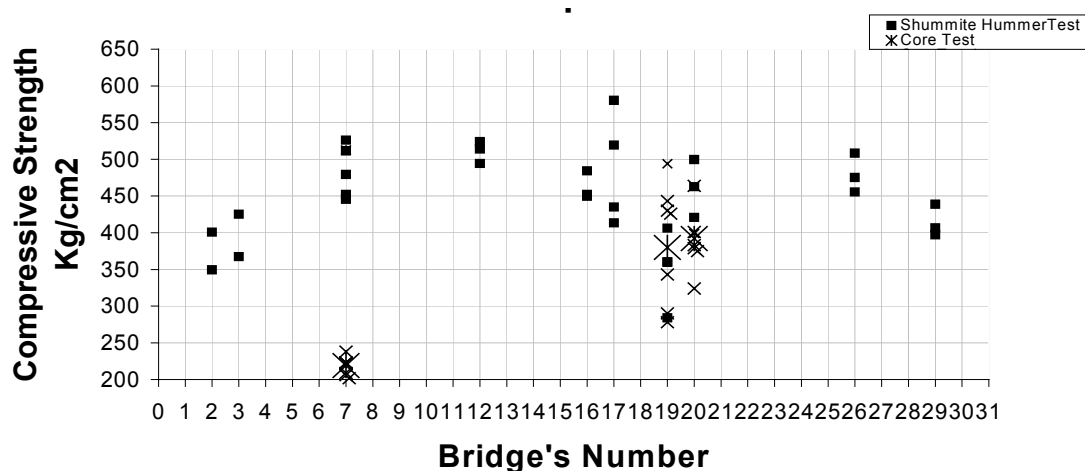
Figura 10.1.6. Resultado de Pruebas de Compresión

Esos resultados de ambas pruebas de compresión condensan la resistencia a la compresión actual encontrada en las resistencias especificadas en las Notas Generales de los planos originales, y no hay problemas con respecto a la resistencia del concreto de los 10 puentes.

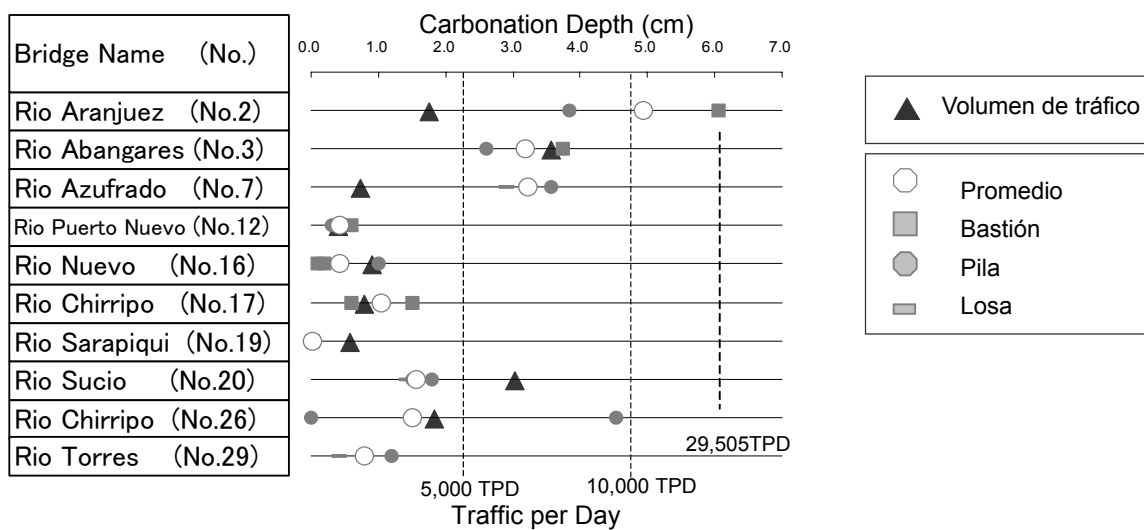
Figura 10.1.7. Resultados de Pruebas de Carbonatación

Ruta	Puente		Lugar	Profundidad (cm)	Promedio (cm)
	No.	Nombre			
1	2	Río Aranjuez	Bastión No.1	6.06	4.945
			Pila No.1	3.83	
	3	Río Abangares	Bastión No.2	3.75	3.175
			Pila No.2	2.6	
	7	Río Azufrado	Pila No.2	3.57	3.230
Viga			2.89		
2	12	Río Puerto Nuevo	Bastión No.2	0.6	0.433
			Pila No.1	0.4	
			Pila No.4	0.3	
	16	Río Nuevo	Bastión No.1	0.1	0.433
			Pila No.1	1	
4	17	Río Chirripó	Bastión No.1	1.5	1.050
			Bastión No.2	0.6	
	19	Río Sarapiquí	Bastión No.1	0.1	0.100
			Bastión No.2	0.1	
32	20	Río Sucio	Pila No.1	1.5	1.567
			Pila No.2	1.8	
			Viga Cajón	1.4	
	26	Río Chirripó	Pila No.2	4.53	1.510
			Pila No.5	0	
			Pila No.6	0	
218	29	Río Torres	Pila No.2	1.2	0.800
			Viga	0.4

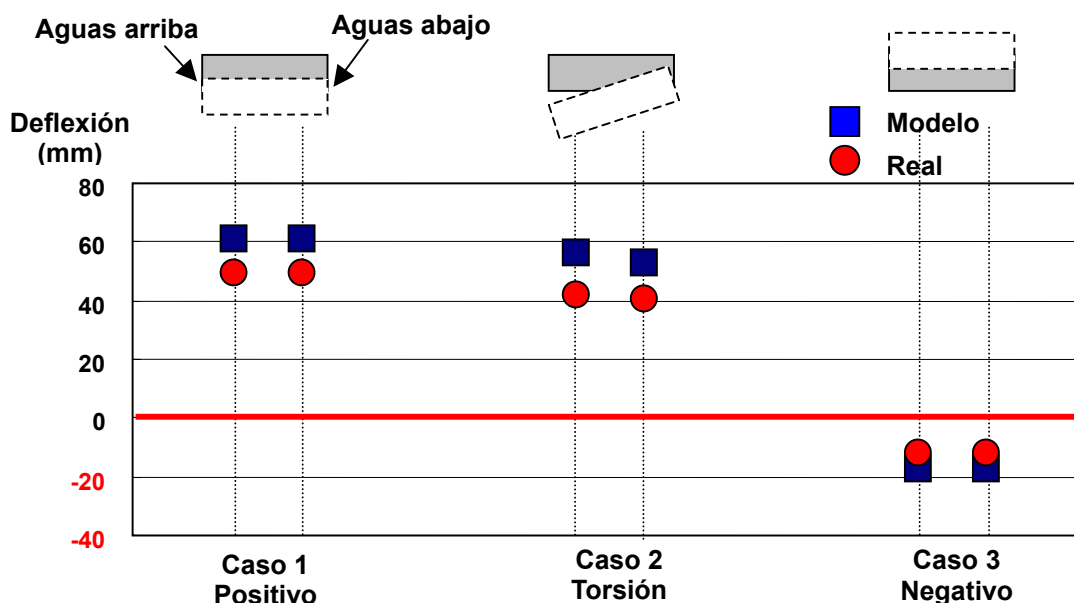
Figura 10.2.28. Comparación de la Deflexión en el Puente No. 17 sobre el río Chirripó

Las deflexiones reales en todos los casos son menores que las analizadas por el modelo con diferencias de 67 a 82%. Lo que significa que la rigidez de la viga es mayor que la del modelo. La rigidez real del puente incluye la rigidez de las barandas de concreto en ambos lados, las cuales son ignoradas en el análisis estructural del diseño. La rigidez de la viga principal que incluye la baranda de concreto es de alrededor 110% a 125% de la viga principal. Se calcula la deflexión por $M (E \times I)$, la deflexión tomando en cuenta la baranda se estima de un 90 a un 80%. Por lo tanto, la rigidez real del puente es mayor que la del análisis tomando en cuenta la baranda.

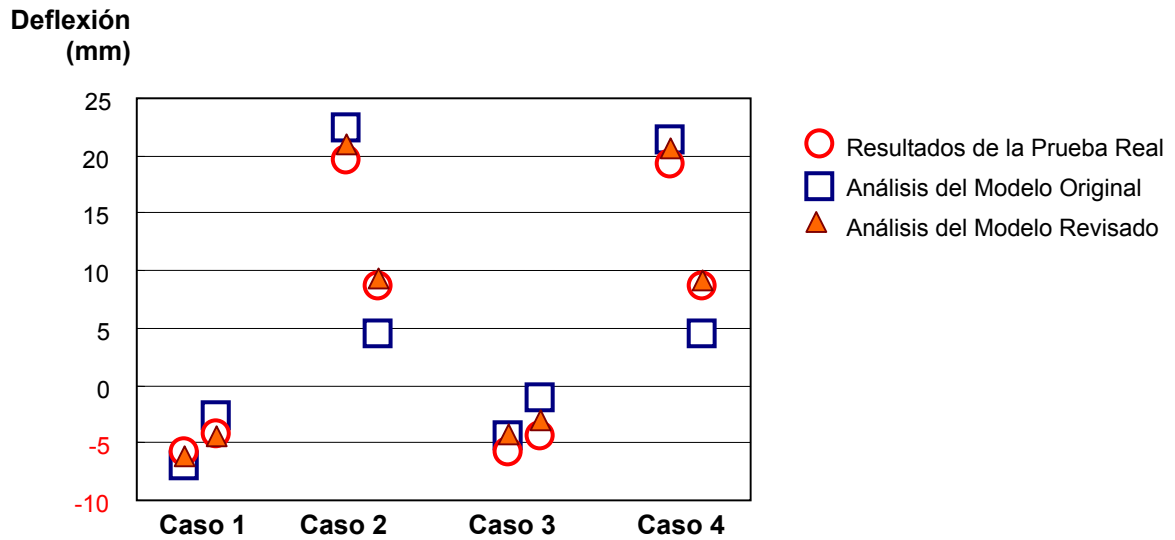
Figura 10.2.30. Comparación de las Deflexiones entre los resultados reales y los modelos

Al poner atención a las diferencias entre las deflexiones de las dos vigas, el modelo estructural fue revisado al aumentar la rigidez de los miembros de conexión entre las vigas tomando en consideración la rigidez de la losa. Las deflexiones y los esfuerzos del modelo revisado se aproximan más a las reales que a las del modelo original como se muestra en la Figura 10.2.30 y la Figura 10.2.31

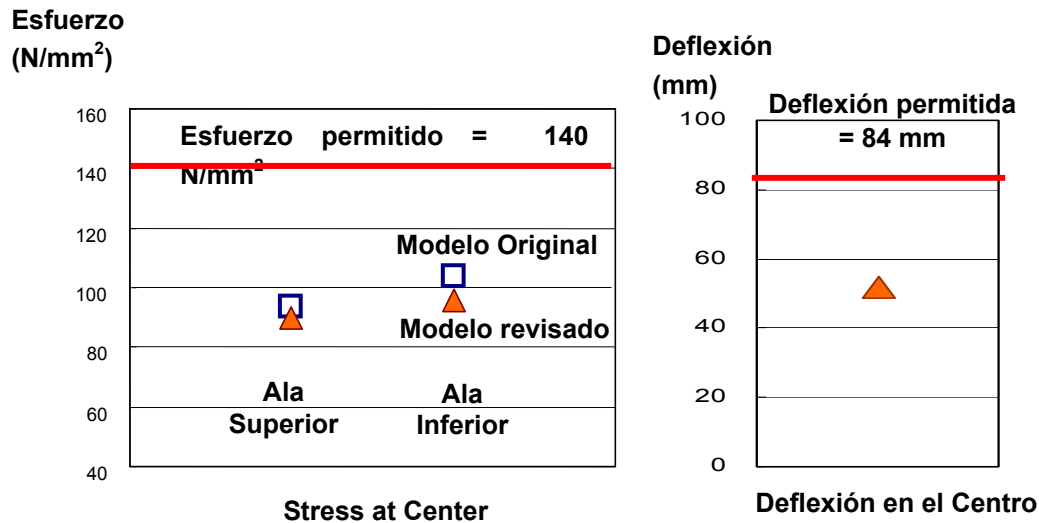
Figura 10.2.32. Esfuerzo y Deflexión revisada para HS20+25%

Con base en el modelo estructural revisado, la deflexión y el esfuerzo del ala fueron analizadas para el diseño incrementado de la carga viva HS20 + 25%. La deflexión y el esfuerzo en el centro del tramo son menores que las permitidas como se muestra en la Figura 10.2.32.

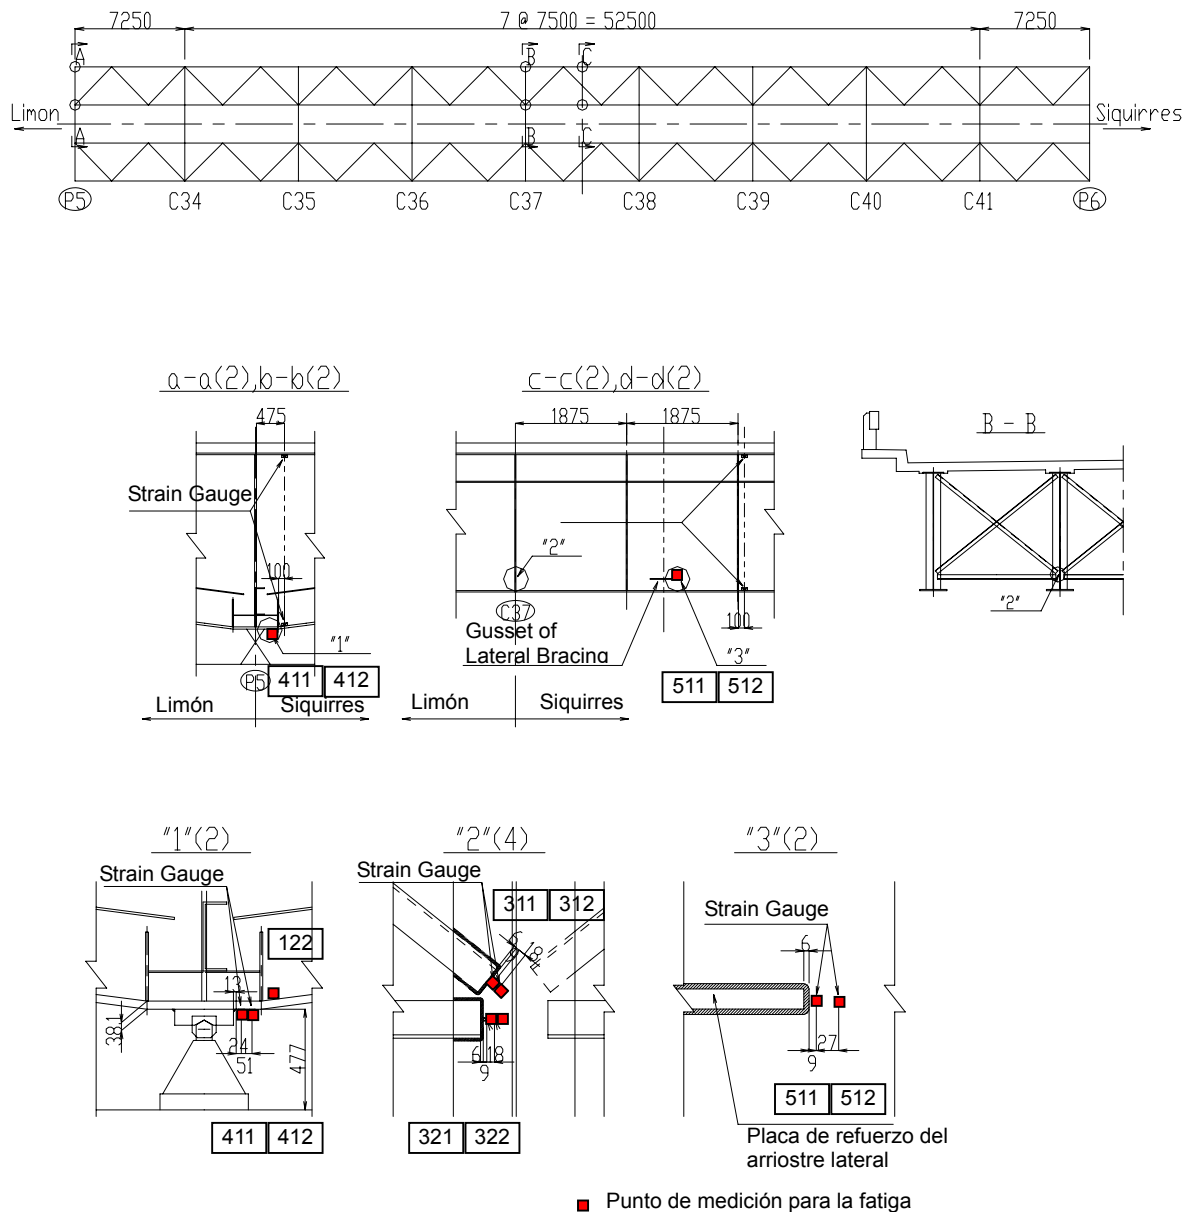
Figura 10.2.33. Punto de Medición del Esfuerzo para la evaluación de la Fatiga

Los esfuerzos de los miembros que evalúan la fatiga se miden bajo la prueba de carga de tráfico durante 24 horas en los puntos mostrados en la Figura 10.2.33.

Parte	Grado de Daño durante la prueba D (día) (%)	Número de Vehículos pesados durante la Prueba V(día) (No.)	Número de vehículos acumulados que causan daño Nf (No.)
Placa	0.00570	1,996	35,069,339
Arriostramiento transversal 1	0.00187	1,996	107,120,710
Arriostramiento transversal 2	0.00026	1,996	758,602,892
Lateral	0.00386	1,996	51,791,664

Parte	Número de Vehículos pesados por día actualmente V_p (No.)	Años después de finalizar Y_p (año)	Número de vehículos acumulados que causa daños N_f (No.)	Año n el que ocurrirá el daño	
				Años después de finalizar Y_f (año)	Año
Placa	1,998	28	35 millón	52	2030
Arriostramiento transversal 1	1,998	28	107 millón	91	2069
Arriostramiento transversal 2	1,998	28	758 millón	241	2219
Lateral	1,998	28	52 millón	63	2041

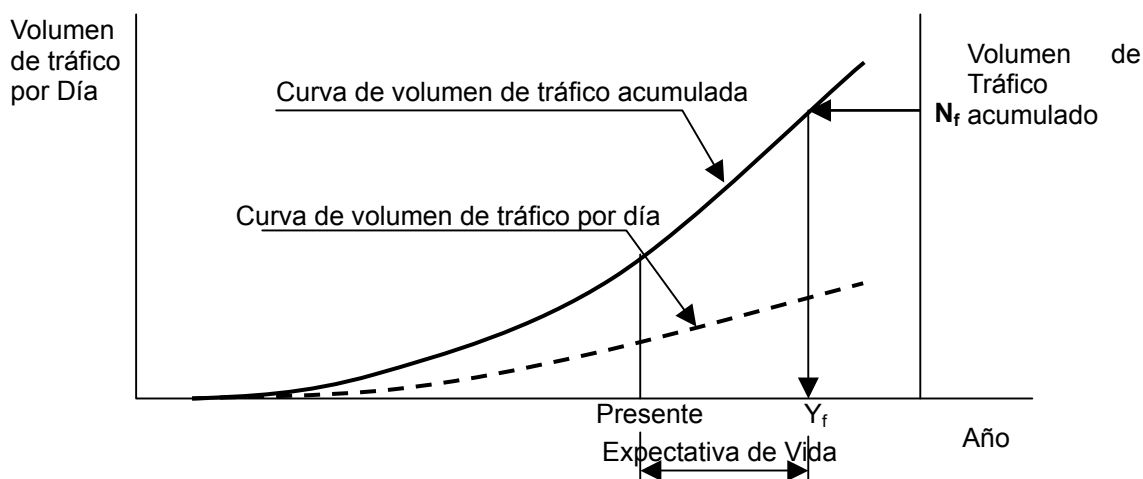
Figura 10.2.39. Expectativa de Vida y volumen de tráfico acumulado

Cuando la parte del miembro de acero no está dañado por fatiga, por ejemplo el grado acumulado de fatiga D es menor que el valor de 1,0, la expectativa de vida se estima por la predicción del volumen de tráfico. El grado acumulado de fatiga por un vehículo se calcula por los resultados de la prueba de carga de tráfico real. Con base en este grado, se calcula el número límite de vehículos que causa el daño por fatiga. Luego, cuando el número de tráfico acumulado alcanza el número límite se puede estimar la curva del volumen de tráfico acumulado como se muestra en la Figura 10.2.37. La vida por la fatiga es el periodo restante en años a partir de ahora.

Así como es imposible medir el peso de cada vehículo durante la prueba, se asume que estos esfuerzos fueron causados por los camiones de 5 ejes solamente. El número de vehículos durante la prueba fue de 1,996 como se muestra en la Tabla 10.2.20. Por lo tanto, el número de vehículos acumulados para cada parte medida se calcula en la Tabla 10.2.21.

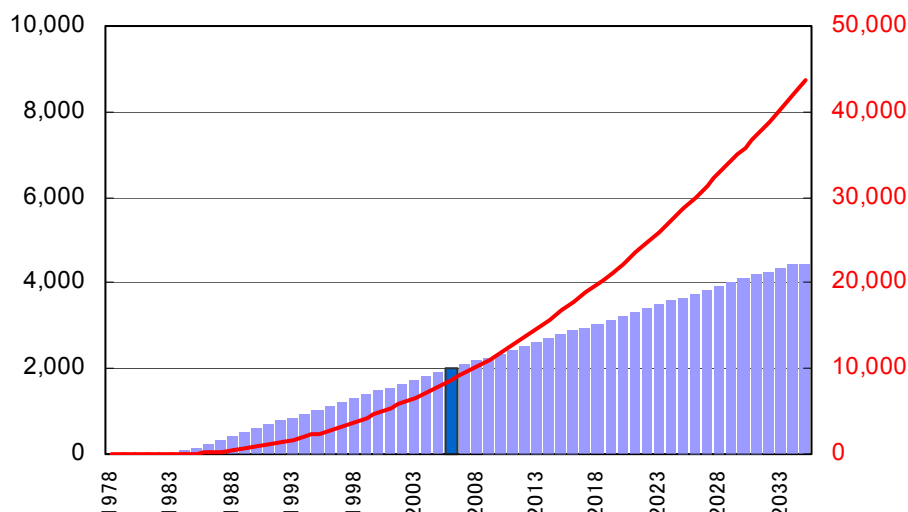
Figura 10.2.40. Crecimiento y volumen de tráfico acumulado para camiones de 5 ejes

El crecimiento de los camiones de 5 ejes y el volumen acumulado basado en el número de camiones durante la prueba y los años de 28 después de la finalización del puente se muestra en la Figura 10.2.40.

Luego, el año Y_f , cuando el número de tráfico acumulado alcanza el número de vehículos acumulados ocurre el daño de fatiga N_f , que se calcula con la siguiente ecuación.
