## 10.4 Selección del Método de Rehabilitación, Reforzamiento y Mejoramiento

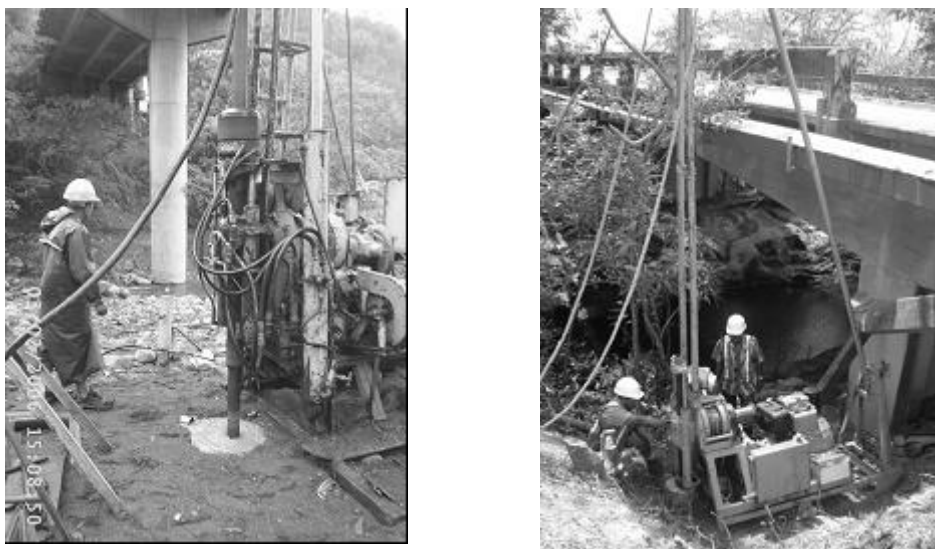
**Figura 10.3.5. Perforaciones en las Zonas de los Puentes**

Un total de 21 perforaciones fueron realizadas con el fin de determinar el perfil geológico y la evaluación del suelo y rocas existentes en las zonas de los diez puentes. Equipos de perforación rotacional fueron utilizados para perforar y fue utilizada la prueba de penetración estándar (STP) combinada con las muestras estándar y las archivadas, para obtener muestras de suelo. El método del doble tubo fue utilizado para obtener los núcleos de muestra. Se analizaron en el laboratorio las muestras no alteradas y las características de las diferentes capas, tales como el contenido de humedad, peso unitario, análisis de mallas, gravedad específica del suelo, límites de plasticidad, límites líquidos y la prueba de compresión inconfiada.

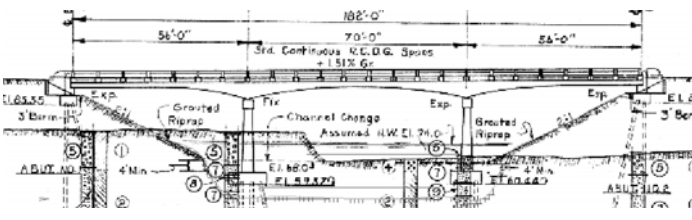
<p><b>Vista Lateral</b></p>

No.16 Nuevo	1.2	- El cauce esta profundamente erosionado a todo el ancho del río, no solo en el área cercana al puentes sino también en zonas aguas arriba y aguas abajo. - El nivel del cauce esta 6m bajo del nivel original en la zona del puente. - Los pilotes de ambas pilas están expuestos por la socavación. - Los trabajos de protección de talud en el frente del bastión están rotos por la erosión.
No.17 Chirripó	1.5	- La protección del talud en el bastión B2 esta erosionada. - El cauce esta erosionado en todo su espesor. - El área de flujo del río a sido cambiada por la influencia de canteras localizadas aguas arriba y aguas abajo.
No.19 Sarapiquí	0.5	- La protección del bastión B2 esta erosionada. - El cauce cercano a la pila P2 esta erosionada.
No.20 Sucio	2.4	- El cauce esta cubierto por rocas acarreadas por el río con diámetros de 2m. Los daños causados por estas rocas se encuentran en la pila. - La protección del bastión B2 esta erosionada por el agua llovida.

Lugar o elemento	Plan para Rehabilitación, Reforzamiento y Mejoramiento	Propósito de Reparación
Junta de Expansión	Instalación de nueva junta	Mejorar durabilidad
Pavimento	Colocar pavimento asfáltico (5cm espesor) e impermeabilizante en la losa.	Mejorar durabilidad
Drenaje	Instalación de tubos de drenaje para evitar la condición húmeda de la viga por drenaje de agua.	Mejorar durabilidad
Viga Principal (Viga Concreto Reforzado)	Reforzar por el método de unión con lámina FRP o método de Unión con Placas de Acero.	Mejorar capacidad de carga a la carga viva actual (HS20+25%)
Losa	Reforzar con el método de Unión con lámina FRP o el método de unión con placas de acero.	Mejorar capacidad de carga a la carga viva actual (HS20+25%)
Bastión	Reparar la protección del talud en frente del bastión.	Restaurar la condición a la condición de la etapa final.
	Ensanchamiento de la base de apoyo para mantener la Longitud de Asiento ( $L_A$ ) para mejoramiento antisísmico.	Mejoramiento antisísmico

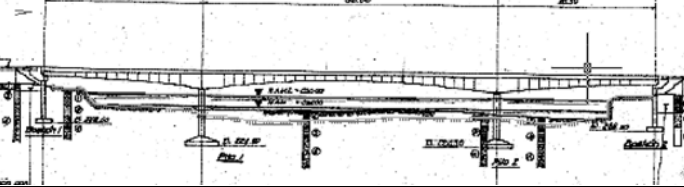
<p><b>Vista Lateral</b></p>

La velocidad de flujo de inundación es muy rápida en el la mayoría de los ríos, porque los perfiles del río son muy abruptos como se muestra en la tabla 10.3. En los puentes, como el No.17 puente río Chirripó y No.20 puente río Sucio, localizados en áreas montañosas, los ríos traen grandes rocas que se depositan en el cauce. Estas rocas han dañado las pilas al golpearlas.

Lugar o elemento	Plan para Rehabilitación, Reforzamiento y Mejoramiento	Propósito de Reparación
Junta de Expansión	Instalación de nueva junta	Mejorar durabilidad
Pavimento	Colocar pavimento asfáltico (5cm espesor) e impermeabilizante en la losa.	Mejorar durabilidad
Drenaje	Instalación de tubos de drenaje para evitar la condición húmeda de la viga por drenaje de agua.	Mejorar durabilidad
Viga Principal (Viga Cajón Concreto Prefabricado)	Reparar defectos causados en la construcción	Restaurar la condición a la condición de la etapa final.
	Aumentar la frecuencia de inspección para observar deformación y el progreso del deterioro.	Observar la deformación y deterioro.
Bastión	Reparar la protección del talud en frente del bastión.	Restaurar la condición a la condición de la etapa final.
	Ensanchamiento de la base de apoyo para mantener la Longitud de Asiento ( $L_A$ ) para mejoramiento antisísmico.	Mejoramiento antisísmico
