## 第4章 要請内容の妥当性の検討

### 4-1 道路整備優先度の検討

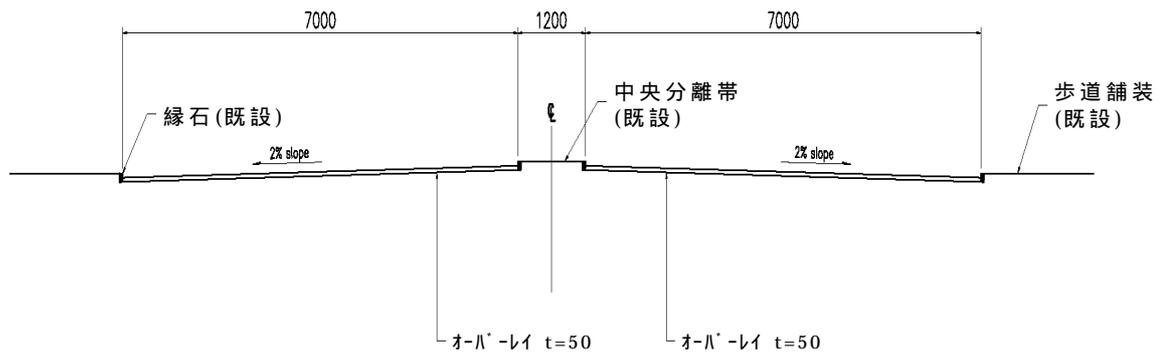
図 4-2-3 相手側の整備要請内容

既に4車線道路として長い間供用していることから、特に大きな問題点はない。しかし、路線長2.7kmのうち、舗装状態が良好な区間と著しく劣化した区間とがあり、改修に当たっては、その見分けを明確化し、その上で整備する必要がある。

相手側の整備要請内容に問題がある。既に「問題点」で述べたとおり、この区間においては、舗装面が良好な区間と不良の区間、さらに劣化した区間などがあり、良好な区間であれば、上記のオーバーレイだけでも十分と思われる。

るが、不良の区間においては上層路盤から、さらに劣化した区間には下層路盤からの改修が必要と思われる。

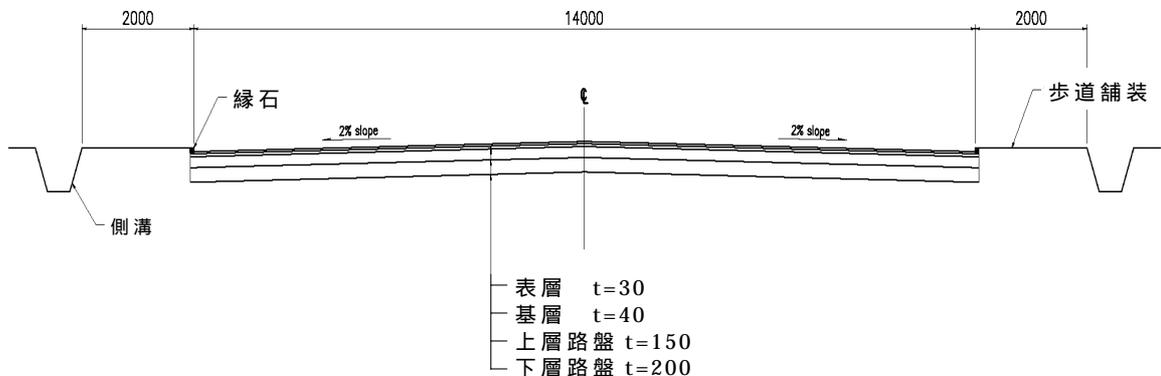
図 4-2-4 相手側の整備要請内容

交通混雑緩和のため、現在の 2 車線を 4 車線道路にする必要があり、かつ、舗装の損傷が著しいので、下層路盤からの打ち換えが必要となっている。また、幅員拡幅においては、両側に建物が立ち並んでいるため、中央分離帯を設置する余裕はない。

この区間も既成市街地と同じ様に道路両側は建物があり、敷地に余裕がないため、中央分離帯を有しない図 4-2-4 に示す断面構成を適用するものである。

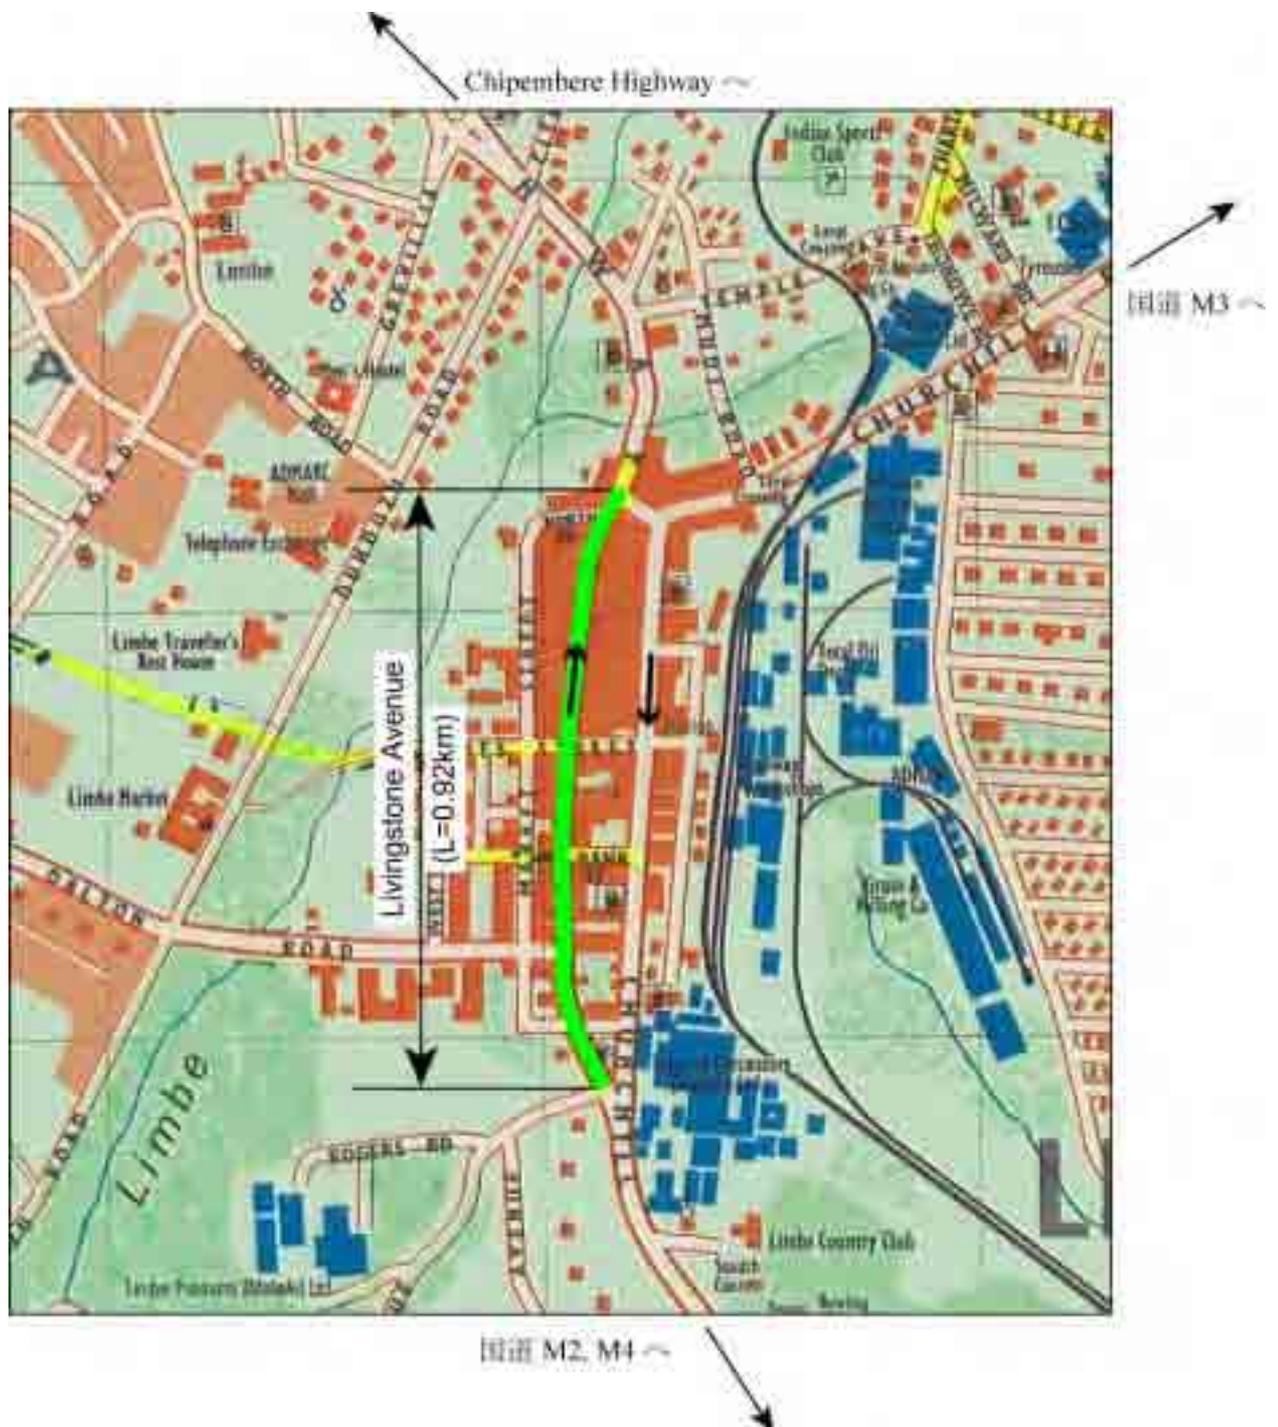
図 4-2-5 Livingstone Avenue の平面図

路線延長は約0.92kmで、道路車道幅員は約11.0m、歩道幅員は2.2～2.6mとなっている。重車両の走行により、舗装は亀甲状クラック、ポットホールなどが多数見られ、下層路盤からの改修が求められる。

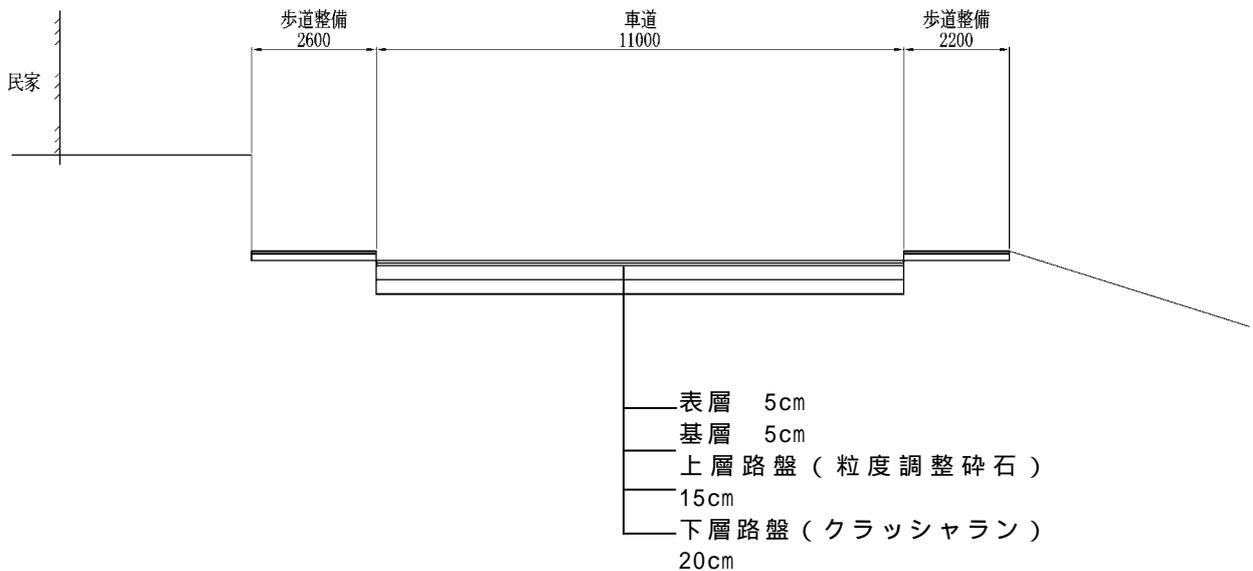
図 4-2-6 予備調査団による道路整備の一例

当初、相手側はこの路線の改修はオーバーレイとだけ考えていた。しかし、舗装面を仔細に調査すると、舗装面には多数のクラックが見られ、ポットホールも散在し、しかも交通量は多く重量車の走行も頻繁である。

この路線の改修はオーバーレイだけでは長期間の使用には耐えられないと考えられる。詳細は今後基本設計により検討される必要があるが、現段階で想定される改修後の舗装構造の一例を図 4-2-6 に示す。
