4 大島歩・古澤竜一隊員宅

【大島・古澤隊員住居写真】

5 世羅陽子隊員住居(不在のため家屋外部のみ点検)

【世羅隊員住居写真】

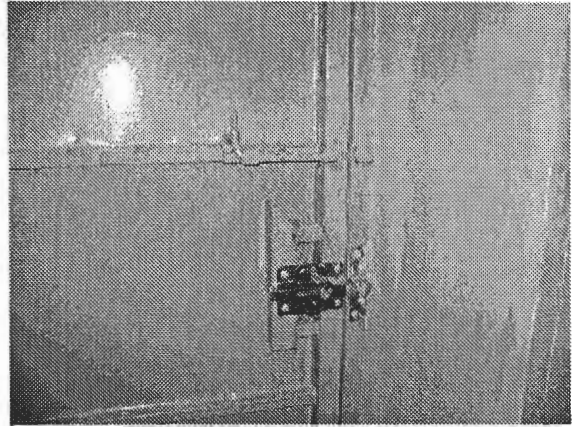
裏口扉の錠前

- ① 隊員 2 人で居住しており、安全対策についてお互いに頼りがちとなるので、施錠忘れ等のないようにする。特に裏口の門錠の施錠方法に誤りのないようにする。
- ② 玄関の木製扉の内側に太い門棒錠を取り付けているが、両脇がルーバー窓であり、窓を壊して手を入れて解錠できるので、外されないように固定する。
