添 付 資 料

対象サイトの状況

- 要請サイトリスト
- 対象サイト現況写真、現況図及び配置計画案
(注：配置計画案は要請施設規模と敷地条件を把握することを目的として調査団が作成したもので、協力案として提示するものではない。)

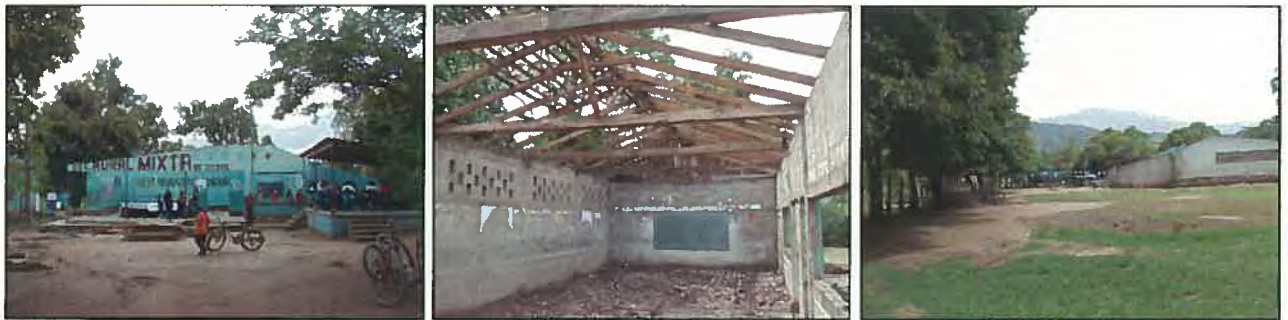
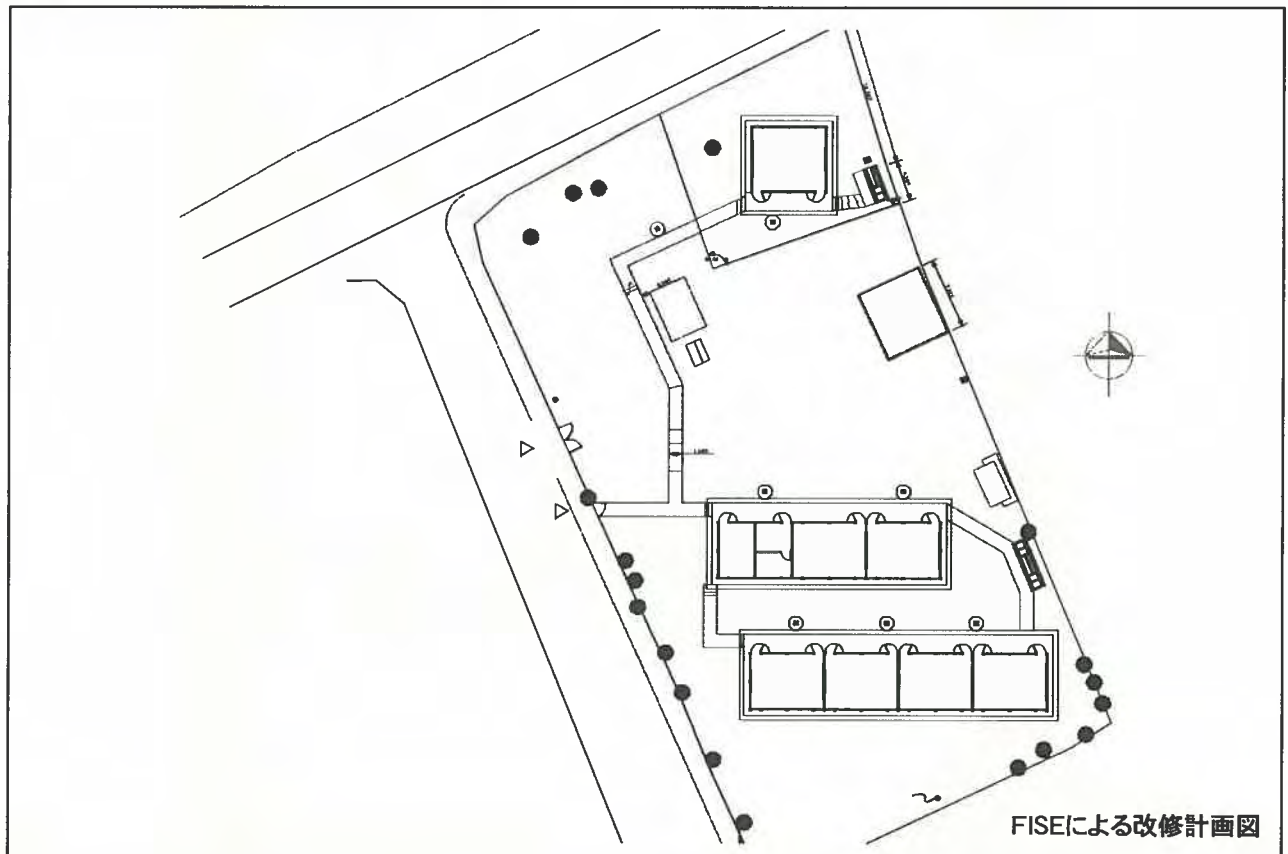
No.11 ESCUELA RURAL MIXTA TASTASLI

FISEによる6教室と補助ユニット1室の建設着工が既に確定している。要請は1部授業による13教室だが、市の財政上の理由により2部授業を前提とした上記規模とされた。配置計画を確認したところ、新たに6教室規模の増設は難しい。
