事務所・住居等安全点検結果

1 マダガスカル事務所

2 隊員連絡所

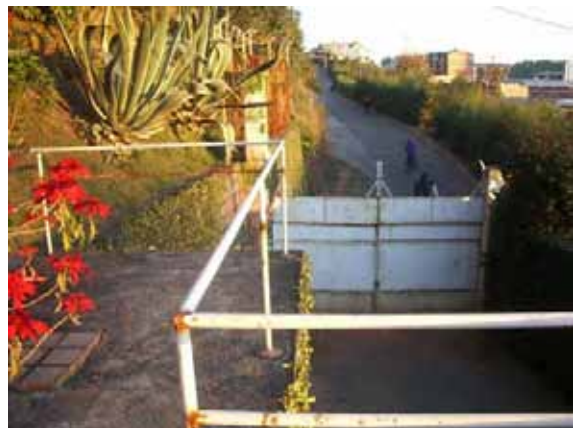
裏門と塀
門の扉の左側は植え込と有刺鉄線の塀で敷地内へ侵入可能である。

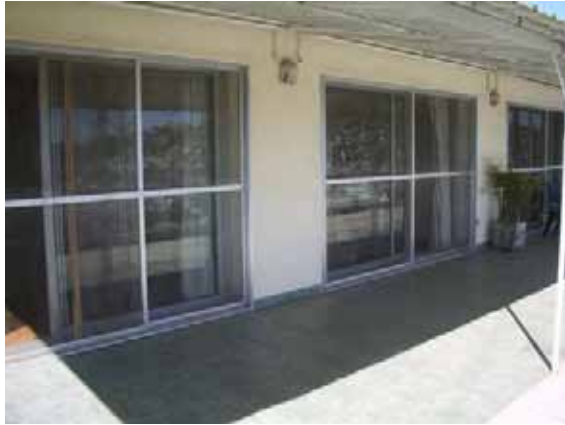
会議室、調整員執務室、応接室のテラス側、シャッター等を取り付けるなどの防護対策は講じていない。

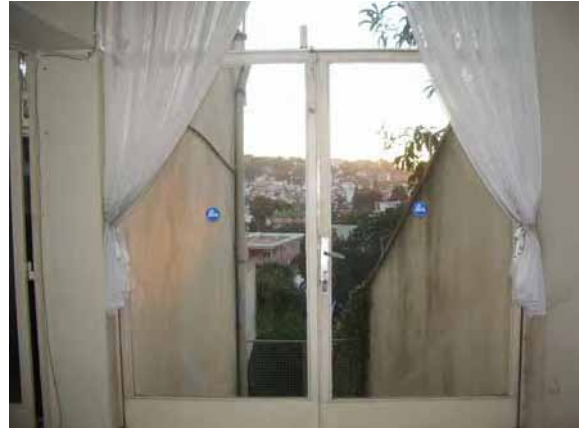
左同屋外出入口扉
シリンダー錠付き両開きガラス扉で
鉄格子扉は取り付けしていない。

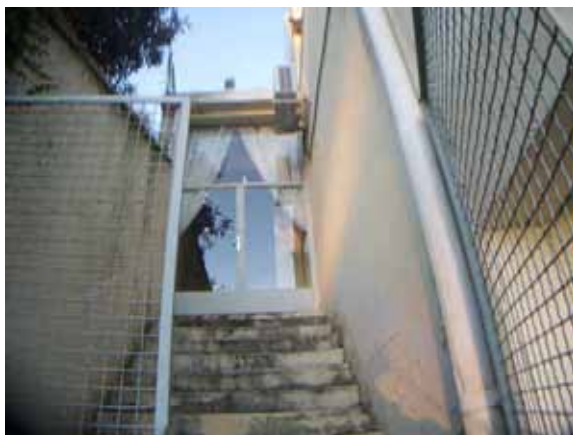
屋外から見た上記ガラス扉と高窓
手前に金網扉があるが乗り越えること可能

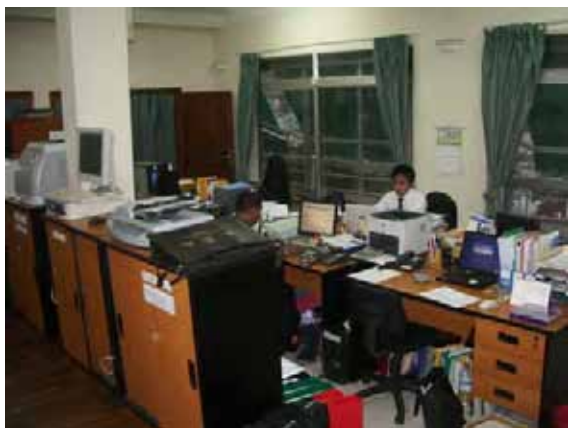
職員執務室
テラス側はガラス戸で、防護対策無し

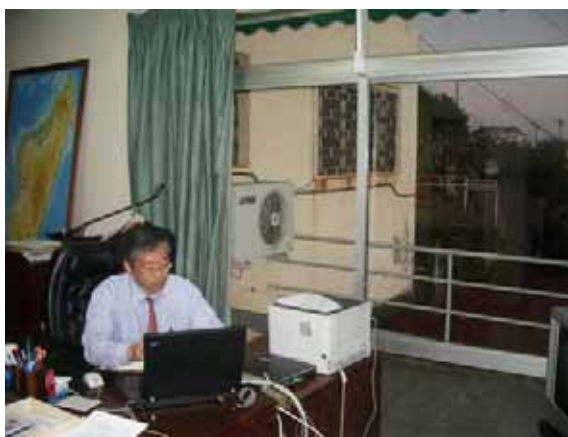
所長室
窓の外はテラスで防護策を講じておらず、車庫の屋根から侵入できる。

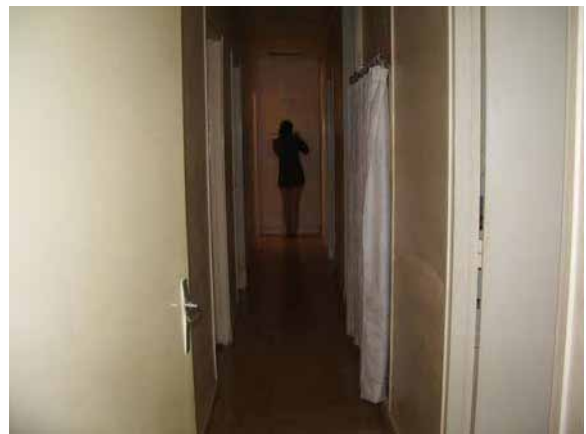
廊下
右側が台所、バス、トイレ室、寝室、左が寝室2室と療養室がある。

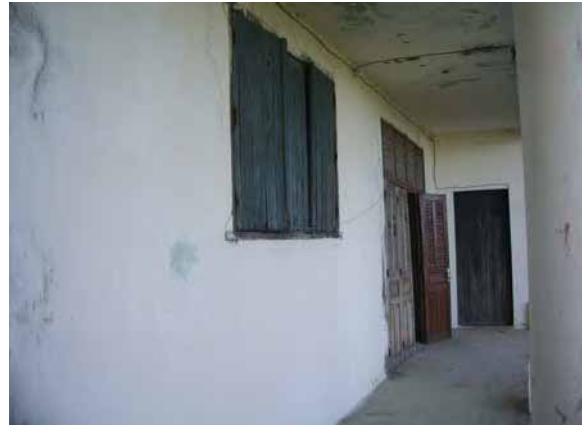
倉庫室の窓の外側

手前の板窓で隙間がありもろくなっている。

- ② トイレ、シャワー室の隣に裏口があるが扉がない。シリンダー錠付きの頑丈な板扉を取り付ける。
- ③ 裏口を出た隣の現在倉庫室として使用している部屋を使用する場合には、この部屋の前の通路の壁面と部屋の壁との間にシリンダー錠付きの板扉を新たに取付けて裏口扉として使用する。
- ④ 上記倉庫室の出入口扉はシリンダー錠付きの板扉であるが、庭に面した板窓は隙間があり破損している。
窓を頑丈な板窓に取替え内側に門棒錠を取り付ける
- ⑤ トイレ・シャワー室を修理し使用可能にする。

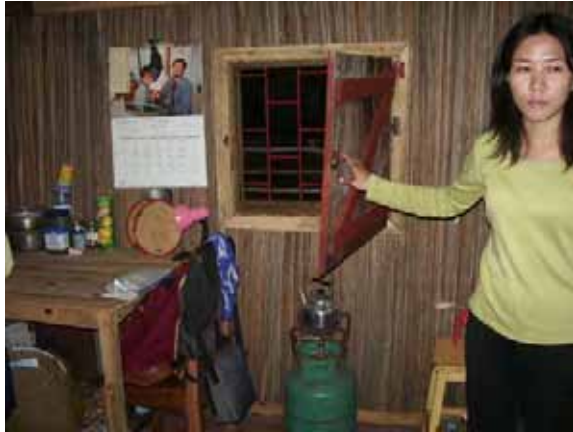
居間兼寢室の窓
内側閉錠付きの板窓、外側鉄格子付き

- ① 玄関扉は、外側がシリンダー錠付きの両開き扉、内側がシリンダー錠と南京錠 2 個付きの太さ 12 mm の鉄格子扉の 2 重扉であるが、鉄格子扉の南京錠を使用していない、不測の事態をも考慮し南京錠を使用し施錠する。
- ② 居間兼寝室の鉄格子付き窓に防虫ネットを取り付ける。
- ③ 玄関及び窓にカーテンを取り付ける。(玄関のカーテン取り付けは、鉄格子扉のみ使用時に室内が丸見えとなるため)
- ④ トイレ、シャワー室は外付けで、玄関から約 20m 先の敷地内にあるため、夜間はバケツを使用している。やむを得ずトイレを夜間使用する際には、配布されている携帯アラームを携行する。
- ⑤ 非常時使用のサイレン付きメガホーンについてファミリー全員に「非常時の通報用」であることを説明しておく。
- ⑥ 活動地のアンタラタシ村は電気がなく、又携帯電話も通じない、非常時に備え、イリジウムの通話テストを行っておく。

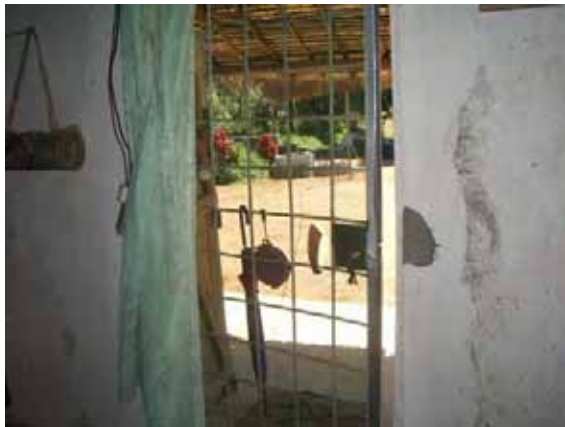
玄関扉の内側鉄格子扉

シリンダー錠を取り付けている。

- ① 玄関及び外側板扉は外開きで蝶番がネジ止めであるために外すことが可能である。頭部分を潰し外せないようにする。
- ② 裏口の外側の板扉に隙間があり、又門棒のみで施錠しており、蝶番は玄関と同じネジ止めである。新しい板扉に取り替える。
- ③ 玄関及び裏口の鉄格子扉のシリンダー錠がガクガクしている。新しいシリンダー錠に取り替える。
- ④ トイレ、シャワー室は外付けであり、夜間やむを得ず使用する際には、貸与されている携帯アラームを携行する。
- ⑤ 非常時に備え、近くに居住しているマダガスカル人(フランス語教師)及び市長宅に非常時の救助をお願いしておく。

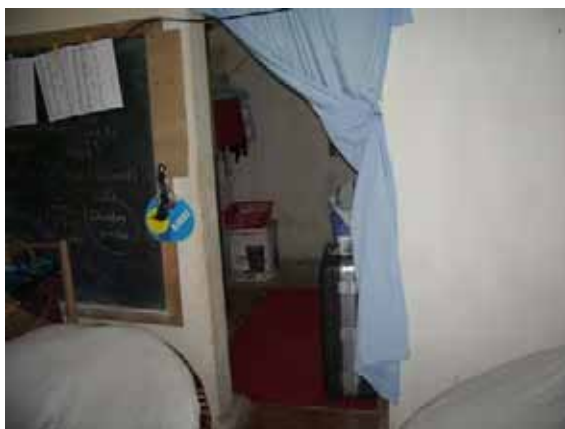
居間からの寝室出入口
扉は取り付けしていない。

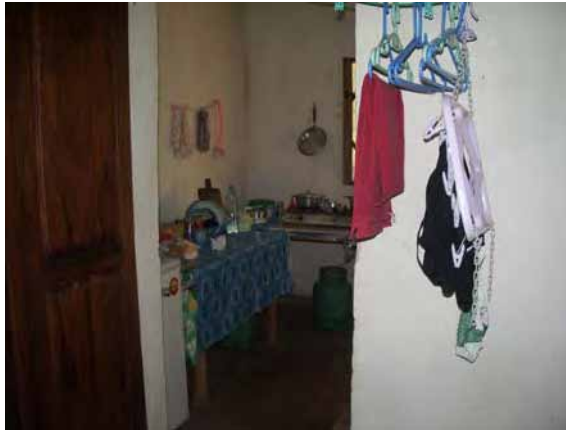
寝室から台所出入口
扉は取り付けていない。

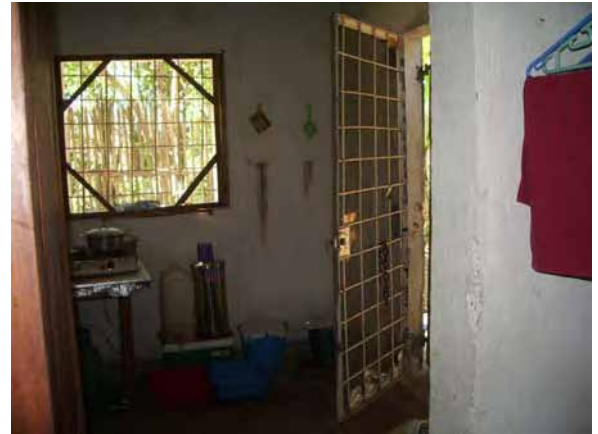
台所の窓と裏口扉
窓は居間と同じ、出入口扉の内側はシ
リンダー錠付き鉄格子扉

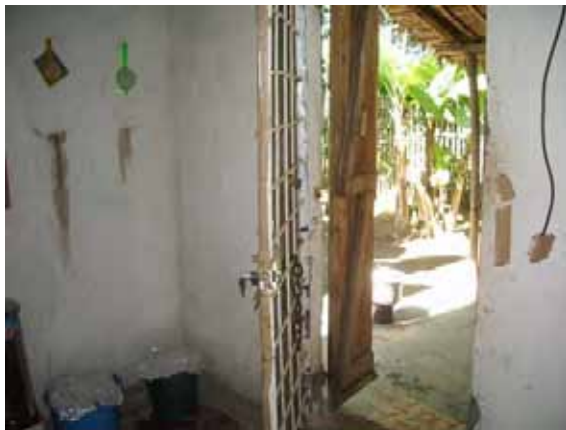
上記台所の裏口扉
外側は隙間だらけの片開き板扉で中
央部分に門棒をはめ込み鎖を巻き南
京錠で施錠している

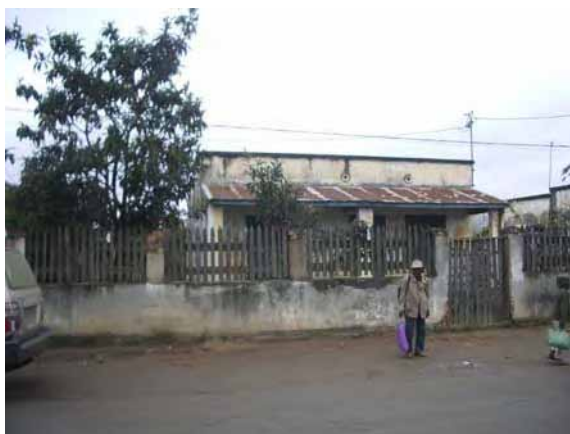
候補物件家屋の玄関側
右の板門戸は閉鎖している。

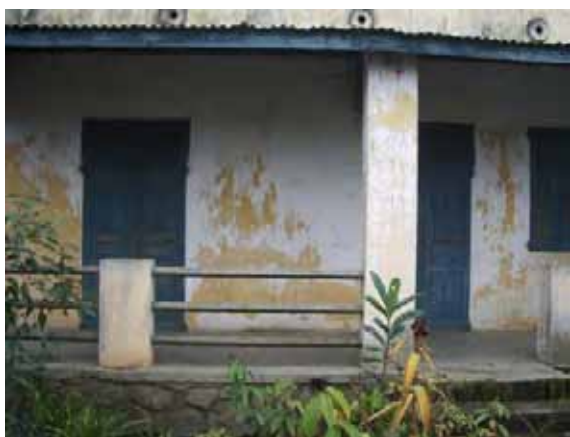
玄関側扉
扉を閉鎖し出入口は裏口を使用する。

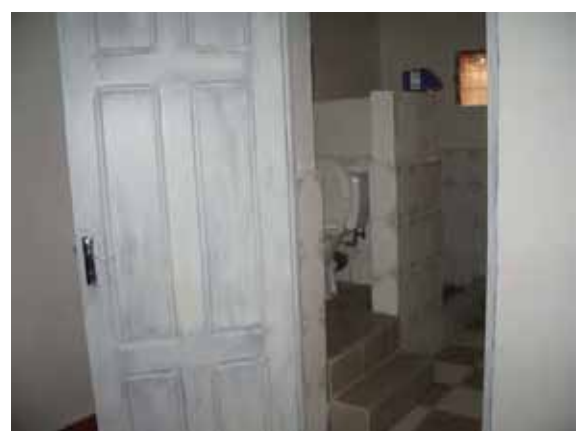
1階のトイレ・シャワー室

高窓の外階段からシャワー室内が見える。

- ① 1階シャワー室の高窓は外階段から室内が見えるのでカーテンを取り付ける。
- ② 2階バス・トイレ室のルーバー式高窓に鉄格子が無く、この窓には地上から伸びている配管を伝って窓に接近できるので、窓に鉄格子を取り付ける。
- ③ 2階のテラス出入口扉は、シリンダー錠付きの板扉のみであり、可能であれば、1階の玄関扉と同じように内側に錠前付きのガラス入り扉を取り付ける。

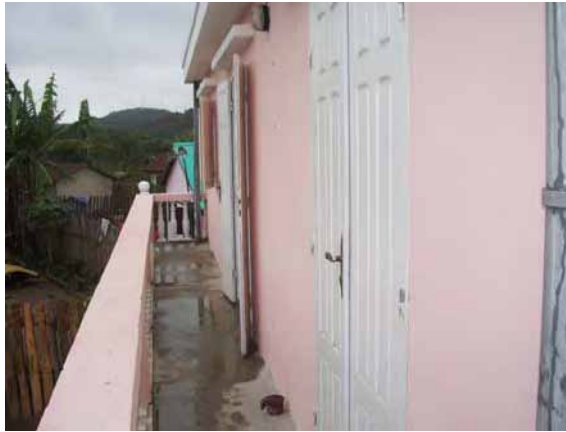
2階のテラスと出入口扉
手前は倉庫室、奥はバス・トイレ前
廊下出入口のシリンダー錠付き扉

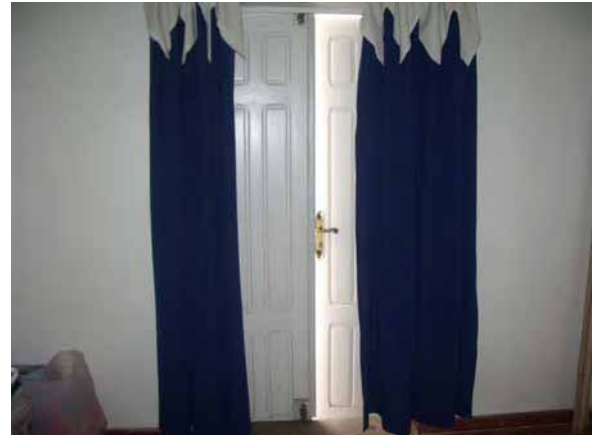
倉庫室扉の内側
両開き板扉のみで片側を差込錠で固定
している。

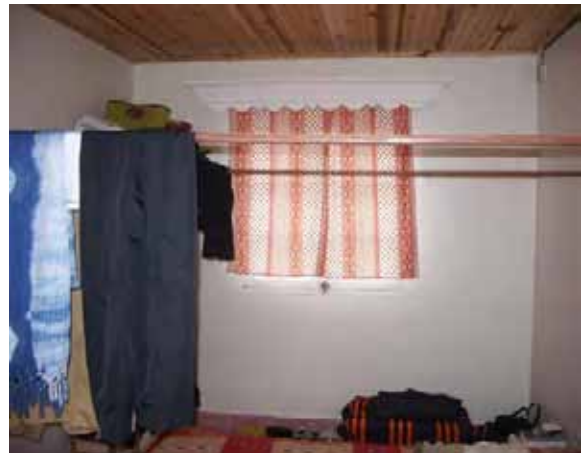
寝室の裏側窓
外側に鉄格子付を取り付けている。

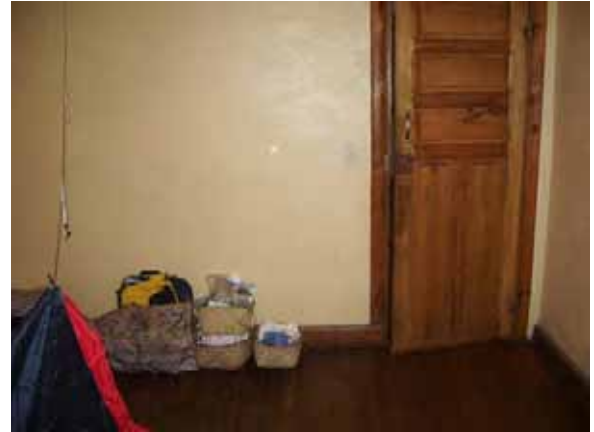
寝室の窓
外側が差込錠付き板窓、内側が差込錠付きガラス窓

- ① 居間の3枚式外開き板窓の差込錠が完全に機能していないので、現在の8mmの差込錠の全てを頑丈な太さ10mmの差込錠に取り替える
- ② 寝室のテラス側の両開き板窓の差込錠も居間と同様に、頑丈な太さ10mmの差込錠に取り替える。
- ③ 寝室の出入口扉の内側に内鍵として面付け錠を取り付ける。
- ④ 周辺一帯は夜間暗闇となるので夜間の外出は避け、やむを得ず外出あるいは帰宅が遅くなる場合は必ず携帯アラームを所持する。
- ⑤ 交通量の多い国道を自転車で通勤しているので、交通事故防止に配慮する。

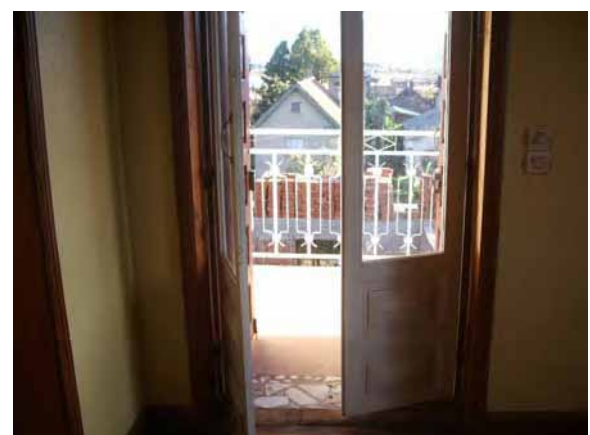
居間の窓とトイレ・シャワー室扉
窓は3枚式の外側が板窓、内側がガラス窓である。

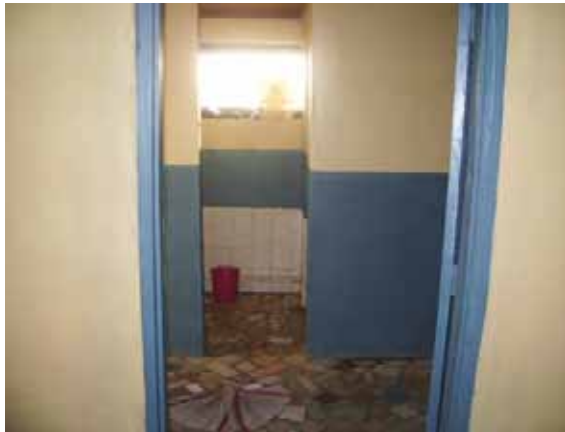
トイレ・シャワー室
出入口扉は錠前無しの板扉
高窓には鉄格子を取り付けている。

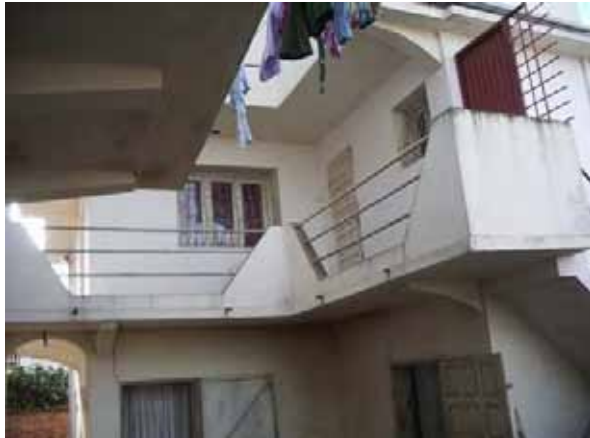
隊員住居の玄関側
階段を上ったところに鉄板扉を設置している。玄関扉は棒鍵錠付き板扉

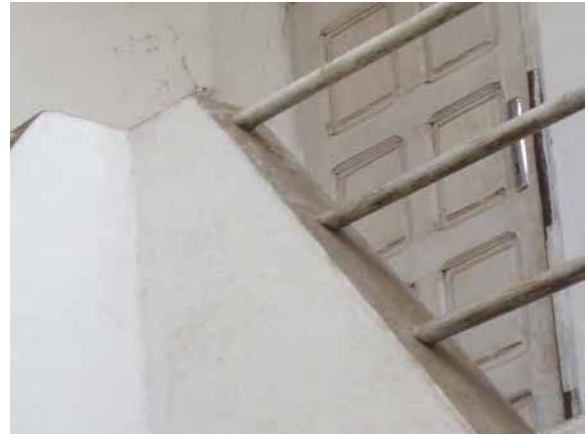
玄関の扉
棒鍵錠を取り付けている。

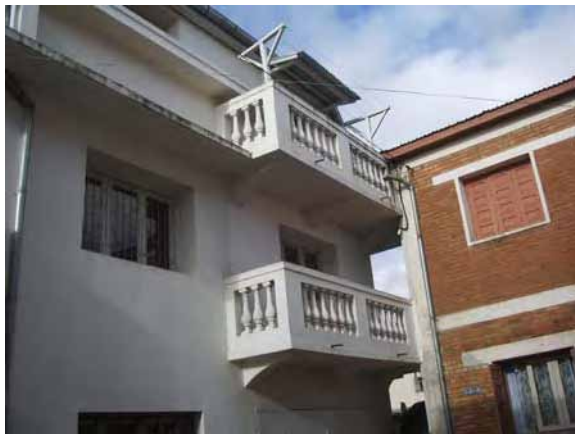
隣のアパートと接している
隣のアパートの鉄の配管が2・3階のテラスに接しており伝って侵入できる。
